Sisäilma- ja rakennustekninen kuntotutkimus

Perniön terveysasema

Vuorilinnantie 7
25500 Perniö

22.9.2017

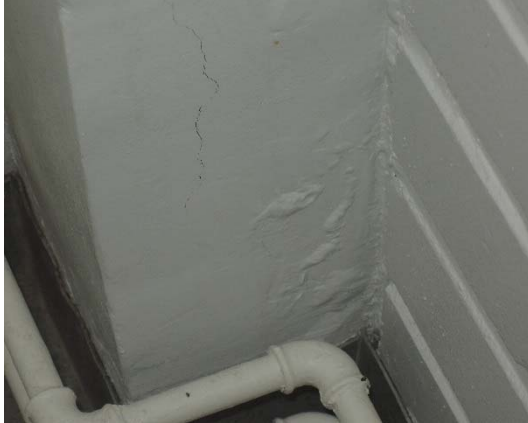
Kosteuskartoituksessa havaittiin poikkeavaa kosteutta rakennuksen A maanvastaisella seinustalla olevin pilarien alaosissa. Rakennuksen sisäpinnoilla havaittiin paikallisia kosteuden aiheuttamia vauriojälkiä.

Kuva 6. Kosteusvaurio maanvastaisen seinän pilarissa.

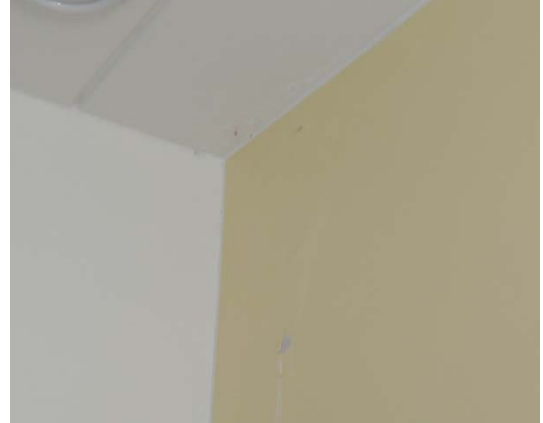
Kuva 7. Vesivuodon aiheuttamia jälkiä huoneen 193 katossa ja seinässä.

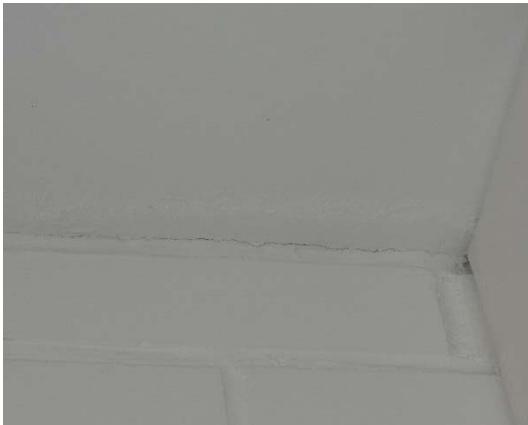
Kuva 8. Maali kupruilee huoneen 194 katossa.

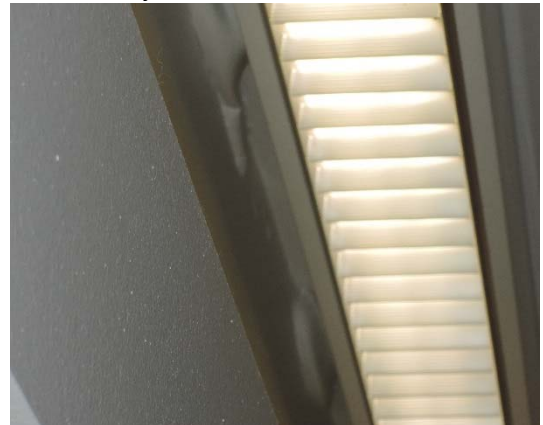
Kuva 9. Vesitaskuja huoneen 185 katossa pilarin ja valaisimen välissä.

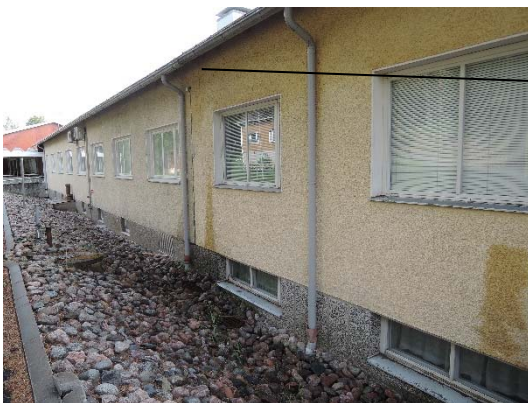
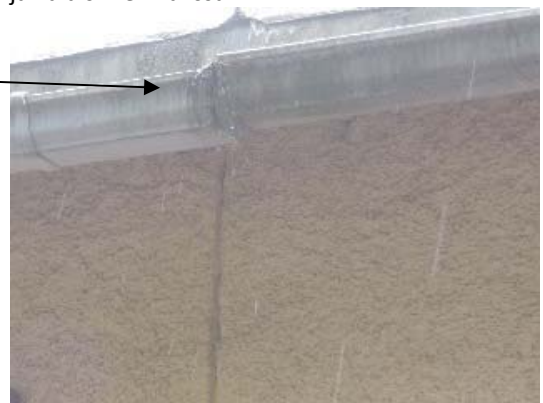
Kuvat 10 ja 11. Huoneen 185 kohdalla ulkoseinä kastuu vuotavan ränniliitoksen takia. Maanpinta viettää rakennusta kohti koko seinustalla.

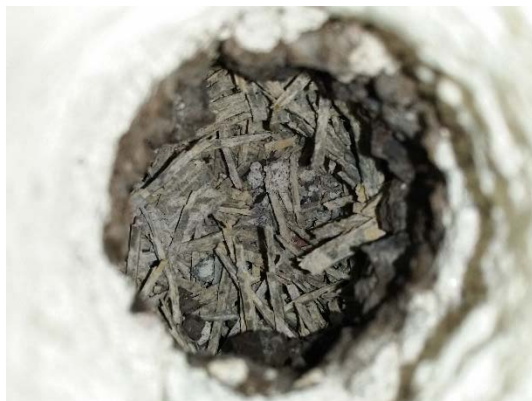
Kuva 14. Hammashoitolan alapohjan kaksoislaattarakenteen eristeenä oleva lastuvilla on mikrobivaurioitunut.

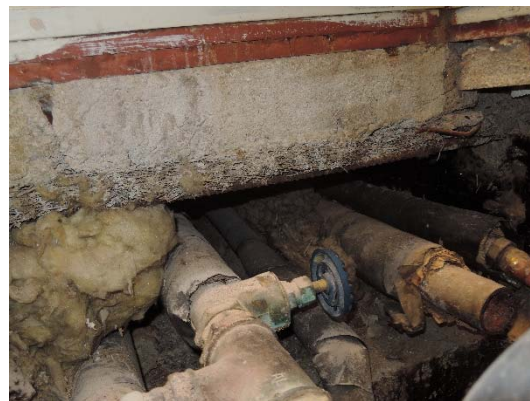
Kuva 15. Hammashoitolan putkikanaalin epätiivien luukkujen kautta epäpuhtauksia voi kulkeutua sisälle.

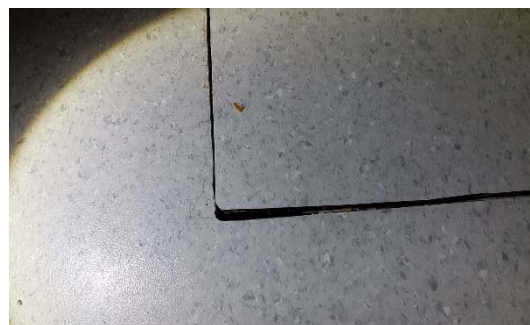
Rakennuksen B alla kulkee putkikanaali (kuva 16), jonka tarkistusluukut eivät ole ilmatiiviitä (kuva 17). Kanaalien kautta maaperästä on ilmayhteys sisäilmaan. Kanaaleissa on myös runsaasti herkästi kosteudesta vaurioituvaa materiaalia (kuva 18). Pystykuilujen kautta ilmaa voi kulkeutua kerrosten välillä (kuva 19).

Kuva 17. Kanaalin tarkistusluukut eivät ole ilmatiiviitä.

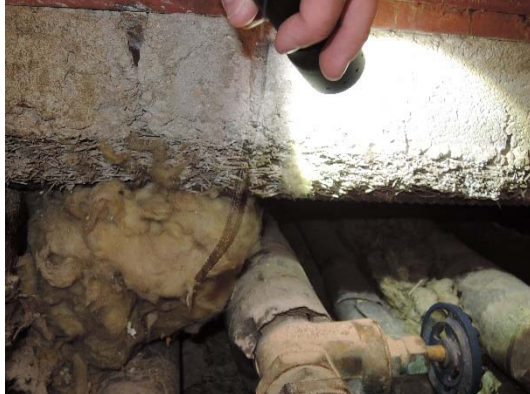
Kuvat 18. Kanaalissa on runsaasti herkästi vaurioituvia materiaaleja.

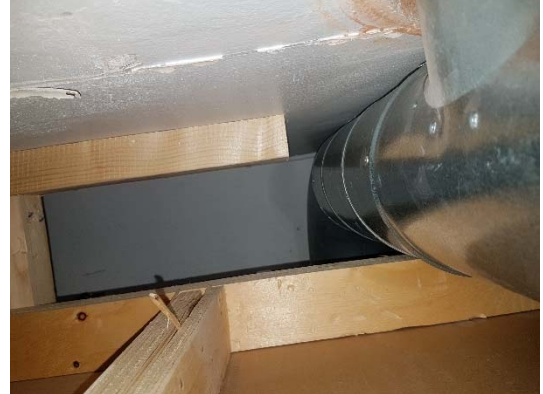
Kuva 19. Pystykuilujen kautta ilmaa voi kulkeutua kerrosten välillä.

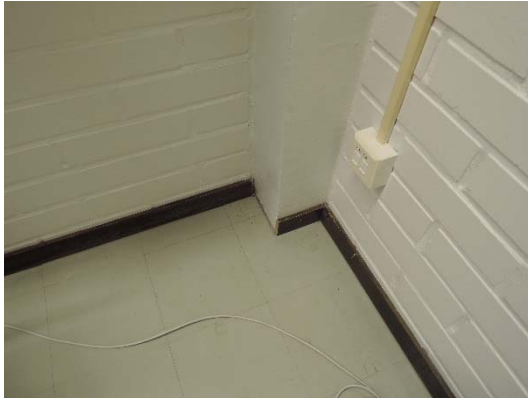
Kuva 24. Valesokkelin eristetilasta havaittiin ilma- vuotoa pilarin juuresta huoneessa 036.

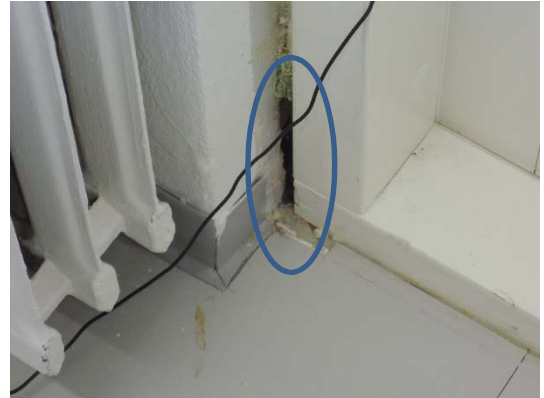
Kuva 25. Merkittävä ilmavuo to tarkkaamon 60 parvekkeen oven vieressä.

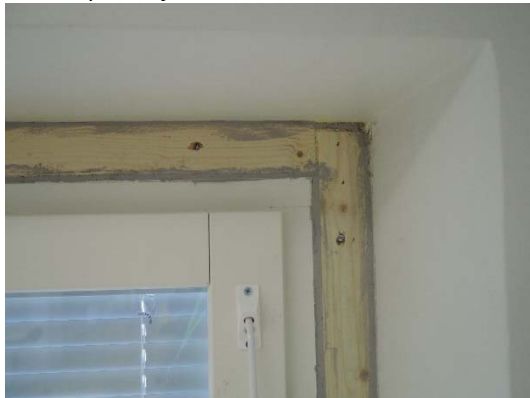
Kuva 26. Työterveyshuollon tiloissa tehtiin ikku- noiden tiivistyskorjauksia tutkimusten aikana

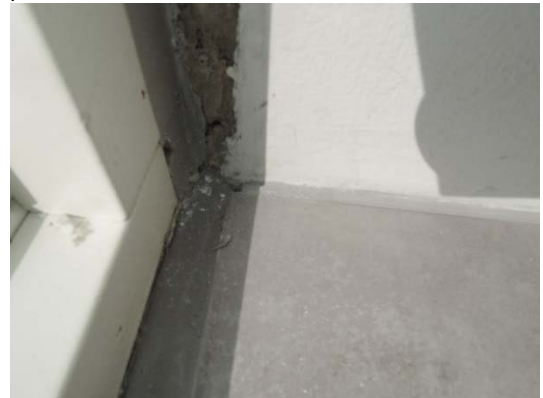
Kuva 27. Tiivistyskorjauksin merkittäviä ilmavuo- toja kyettiin rajoittamaan pistemäisiksi.

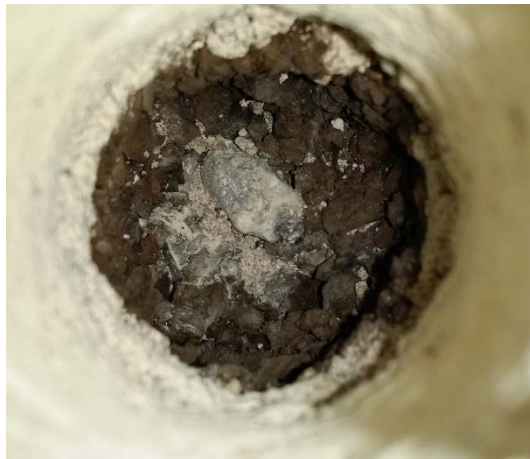
Kuva 28. Laboratorion 46 välipohjassa (lattiassa) oli betonilaatan alla eristeenä korkkia (M30, PAH2).

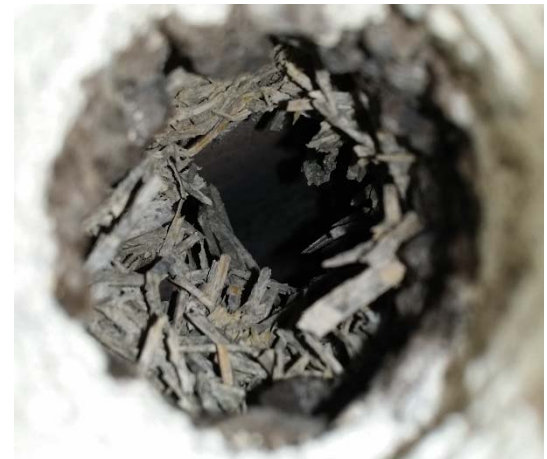
(entinen ulkoilmaa vasten oleva alapohja) oli avauksen R44 perusteella betonikuorten välisessä ontelotilassa lämmöneristeenä korkkia, lastuvillalevyä (Toja), purua ja villaa (kuvat 28 ja 29). Korkkieristeestä otettu materiaalinäyte oli lajistoltaan poikkeava (M30) ja korkin todettiin sisältävän myös erittäin pieniä määriä PAH-yhdisteitä (PAH2). Sekä lastuvillassa että puru- ja villatäytteessä todettiin materiaalinäyttein aktiivista mikrobikasvua (M31 ja M32)

Kuva 29. Korkin alla oli lastuvillalevy (Toja, M31), ilmatila ja puru-/villatäyttö (M32).

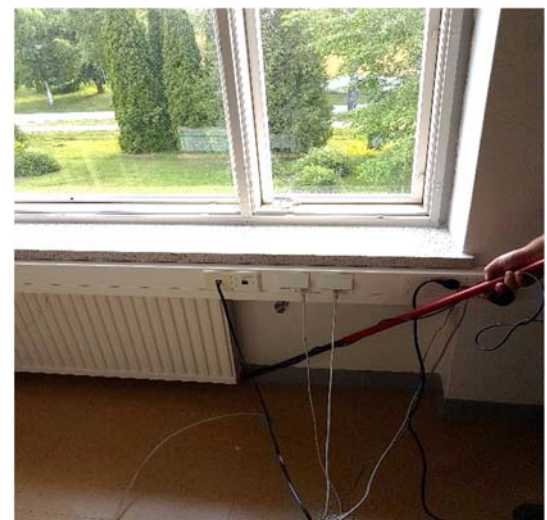
Kuva 31. Merkkiainetutkimuksin havaittu ilmapuotoireitti välipohjasta huoneessa 57.

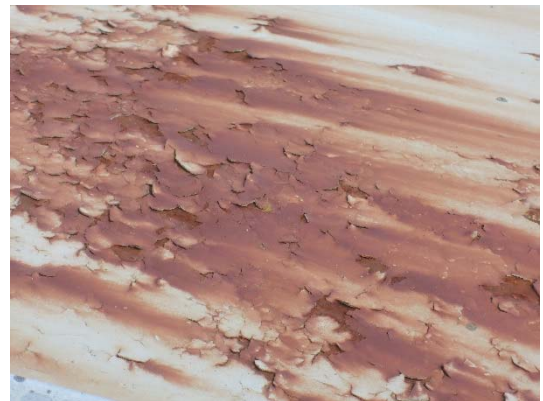
Kuva 33. Peltikate on huollon tarpeessa.

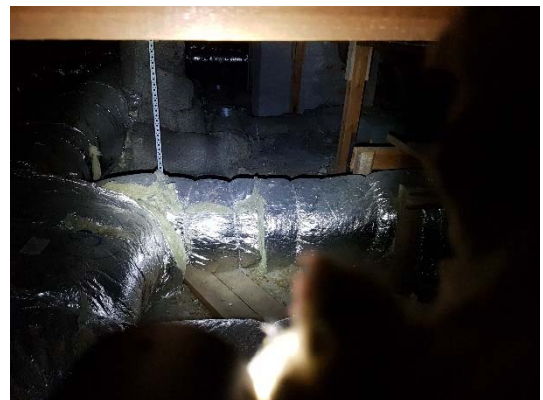
Kuva 35. Rakennuksen B matalan ullakkotilan kautta ei kyetty luotettavasti kartoittamaan mahdollisia vesivuotoja.

Rakennuksen B matalaan ullakkotilaan on villalevyin tukittu käynti ilmanvaihtokonehuoneesta (kuva 35). Katon mahdollisista vesivuodoista ei ollut tietoa käytettävissä eikä sitä kyetty luotettavasti selvittämään tämän tutkimuksen yhteydessä. Merkkiainetutkimuksissa havaittiin yläpohjasta voimakasta ilmavuotoa tilassa 52 olevaan sähkökeskukseen (kuvat 36 ja 37). Ilmavuodon mukana sisälle kulkeutui voimakasta mikrobiperäistä hajua.

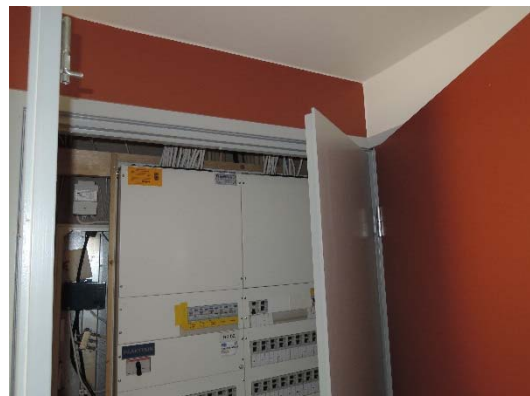
Kuva 37. Yläpohjan merkittävän ilmavuodon kautta huoneen 52 sähkökeskukseen kulkeutui voimakasta mikrobiperäistä hajua.

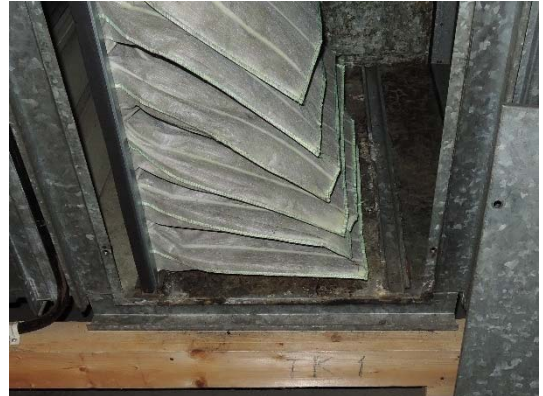
Kuva 43. Tuloilmakoneen TK-1 suodatinkammion pohjalle on päässyt vettä.

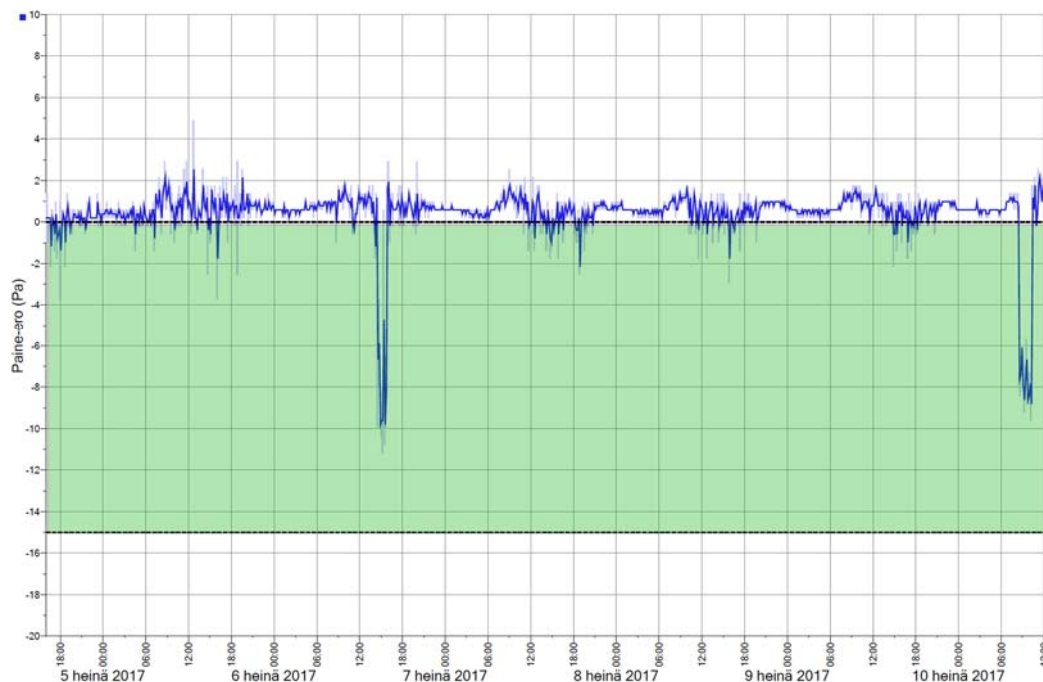
PE04 (39) Yläkerta H192 - ulkoilma itään, 4. - 10.7.2017

Seurantajakson aikana ainoastaan huone 192 oli jatkuvasti erittäin lievästi ylipaineinen ulkoilmaan (kuva 45) ja huone 64 osin päiväaikaan.

Kuva 45. Huone 192 oli jatkuvasti lievästi ylipaineinen seurantajaksolla 4. – 10.7.2017.
