# Tutkimusraportti

Sisäilma- ja rakennustekninen kuntotutkimus

## Perniön terveysasema, Vuorela

28.2.2018

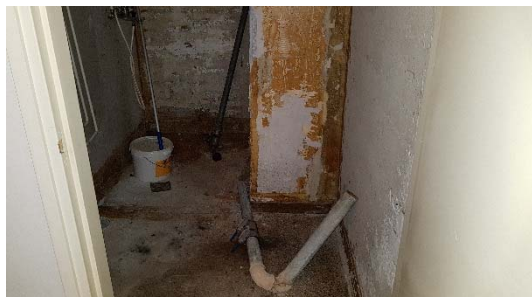
Pintakosteuskartoituksessa havaittiin kosteuseroja lähinnä kellarikerroksessa. Vuoden 1956 rakennusosassa poikkeavaa kosteutta havaittiin tilan 078 eteis- ja wc-tilojen lattiassa (kuva 4), teknisessä tilan 093 lattiassa ja maanvastaisessa seinässä (kuvat 5 ja 6), kuntosalissa (kuva 7) sekä pienellä alueella käytävällä 076 (kuvat 8 ja 9). Käytävässä poikkeavan kosteuden syynä oli vuoto katossa olevassa putkiliitoksessa (kuva 10).

**Kuva 4.** Huoneen 078 edustan WC:n sisäpinnat on purettu, lattiassa havaittiin poikkeavaa kosteutta.

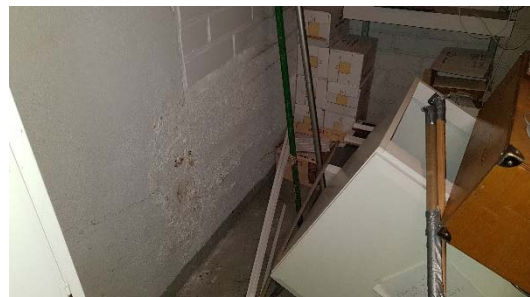
**Kuva 5.** Kosteusvauriojälkiä teknisen tilan 093 maanvastaisessa seinässä.

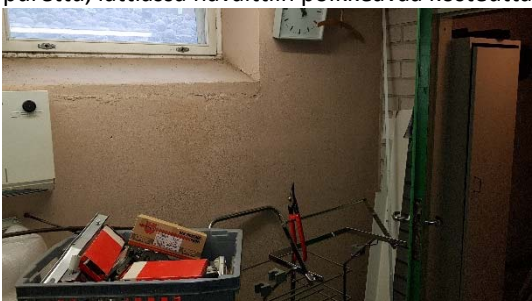
**Kuva 6.** Kosteusvauriojälkiä teknisen tilan maanvastaisessa seinässä.

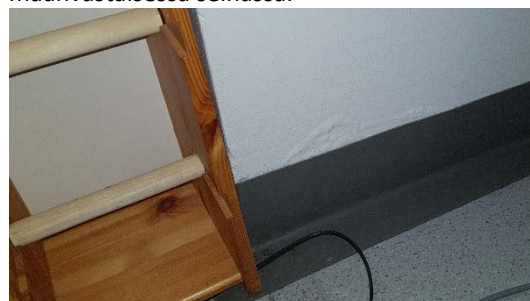
**Kuva 7.** Kosteuden aiheuttamia jälkiä kuntosalin seinässä ikkunan lähellä.

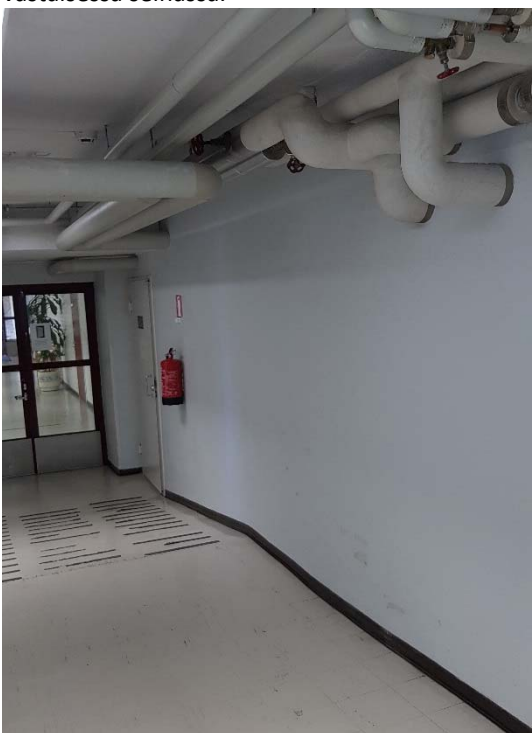
**Kuva 8.** Käytävän 076 lattiassa on pienellä alueella poikkeavaa kosteutta...

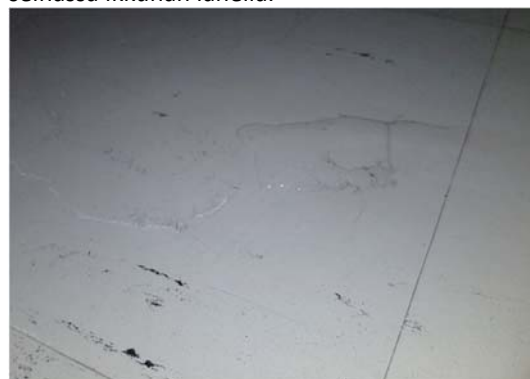
**Kuva 9.** ...ja yläpuolisesta putkiliitoksen vuodosta valunutta vettä.

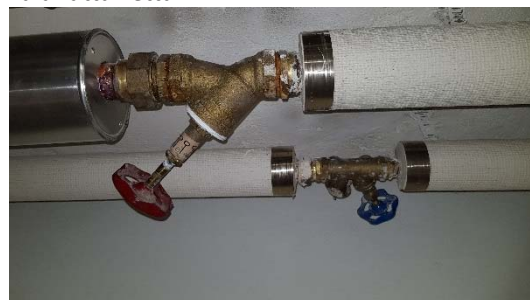
**Kuva 10.** Sulkujen putkiliitokset eivät ole tiiviit

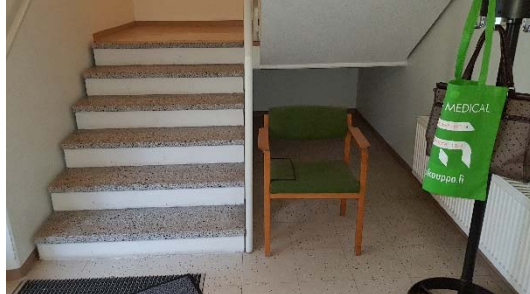
sekä pienellä alueella porrashuoneessa 001 (kuva 11). Alueet on merkitty liitteen 1 pohjakuviin. Rakennearvauksin todettiin ainakin taukotilan (erotettu väliseinällä tilasta 030) kohdalla alapohjalaatan alla olevan suoraan vasten märkää hiekkaa (kuva 12). Pintakartoituksessa havaituilla alueilla todettiin viiltomittauksin (kuva 13) myös lattiapäällysteen alapuolisen liimatilan kosteudet poikkeaviksi (taulukko 1). Mittausten yhteydessä havaittiin mattojen olevan kastuneilla alueilla heikosti kiinni alustassaan ja liimatilasta havaittiin myös päällystevaurioon viittaavaa hajua.

**Kuva 11.** Kosteuskartoituksessa havaittiin kosteuseroja mm. porrashuoneen 001 lattiassa.

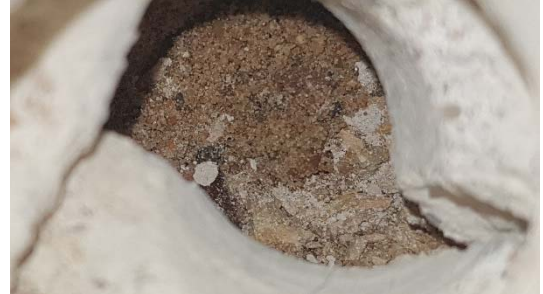
**Kuva 12.** Kotihoidon taukotilan lattian rakeneavauksen perusteella alapohjassa ei ole lämmöneristeitä.

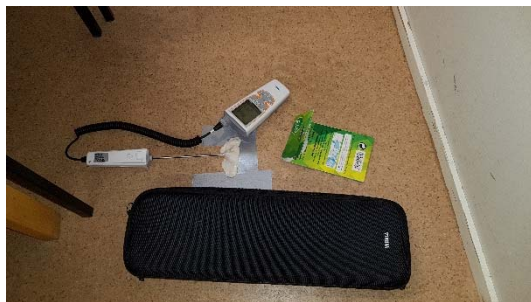
**Kuva 13.** Viiltomittauksin todettiin lattiapäällysteen alapuolisen liimatilan kosteudet korkeiksi alueilla, joissa pintakartoituksessa havaittiin kosteuseroja.

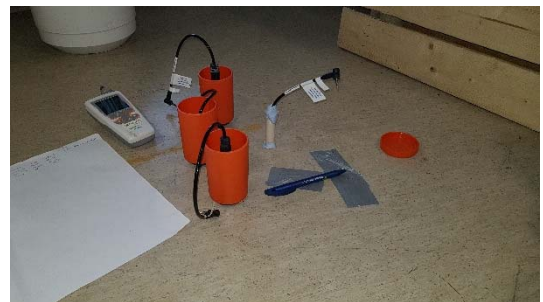
Porareikämittauksin (kuva 14) todettiin kosteuden alapohjalaatassa olevan koko laatan paksuudelta rakennuksen ikään nähden poikkeavan korkea (suhteellinen kosteus yli 85 %). Vertailukohdassa (PR3) kosteudet olivat selvästi tätä pienemmät. Mittauksissa kosteussisältö (absoluuttinen kosteus) oli laatan alaosissa korkeampi kuin yläpinnassa. Näin ollen kosteus siirtyy laatasta alhaalta ylöspäin ja kastumisen syynä on todennäköisesti maaperästä laataan nouseva kosteus.

**Kuva 14.** Porareikämittauksin todettiin alapohjalaatan kosteudet eri syvyyksillä kosteuden kulkeutumissuunnan ja alkuperän määrittämiseksi.

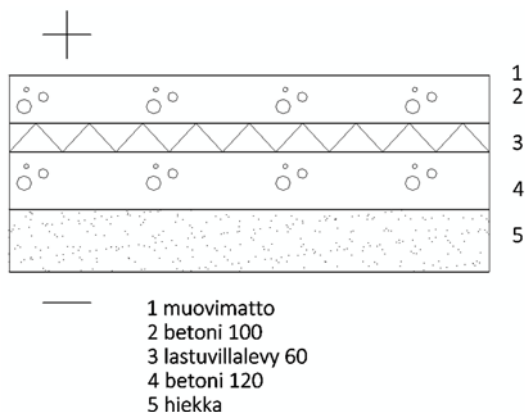
**Kuva 15.** Vanhan osan alapohjarakenne vastasi osassa tiloja samaan aikaan rakennetun hammas-hoitolan lastuvillaeristeistä alapohjaa, pohjalaa-tan alla oli sively.

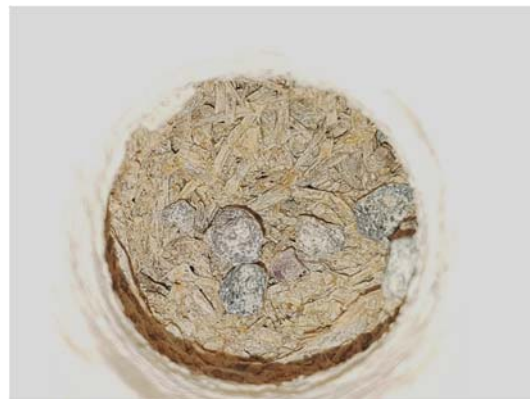
**Kuva 16.** Rakenneavauksin todettiin osassa ala-pohjaa käytetyn lämmöneristeenä lastuvillalevyä (Toja).

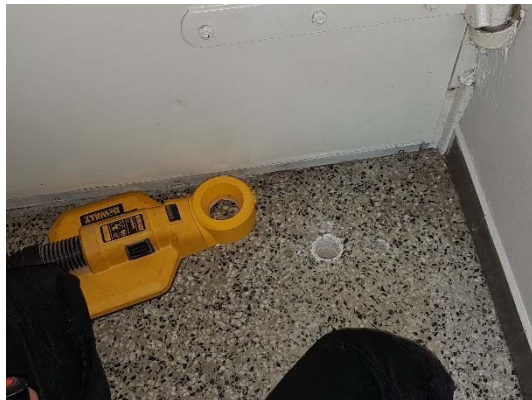
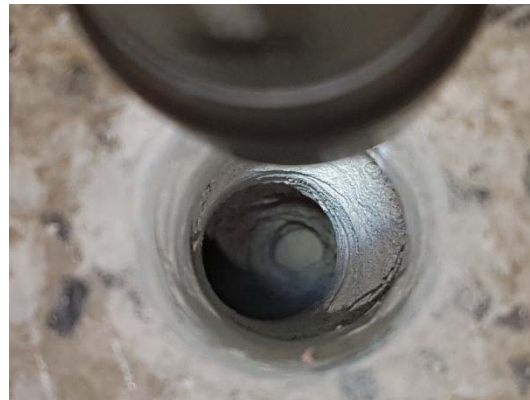
**Kuvat 17 ja 18.** Porrastasanteen 075 lastuvillaeristeisen laatan alla oli maapohjainen ilmatila, josta avauksen kautta kulkeutui sisälle lämmintä, pahanhajuista ilmaa.

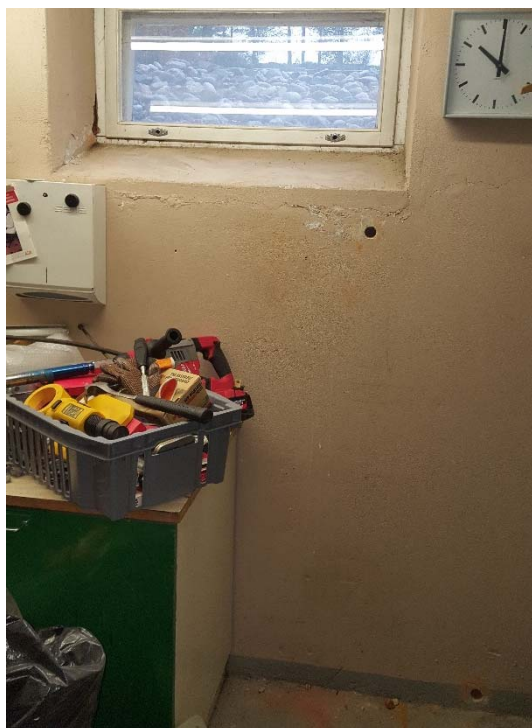
Vanhan osan maanvastaisissa seinissä betonikuoren sisäpuolella tasoitettu tiiliverhous. Rakenneavausten (kuva 19) perusteella kuorten välissä on teknisissä tiloissa ilmatila (avaukset R5, R6, R8a, R8b ja R17), muualla mineraalivillaa (avaukset R11, R14, R16). Betonikuoren sisäpinnassa todettiin osassa avauksista bitumisively (kuva 20). Mineraalivillaeristeistä otetuista kolmesta näytteestä yhdessä (**M29**) esiintyi aktiivista kasvua ja yksi (**M32**) oli lajistoltaan poikkeava.

**Kuva 19.** Rakenneavaukset R8a ja R8b vanhan osan maanvastaiseen seinään.

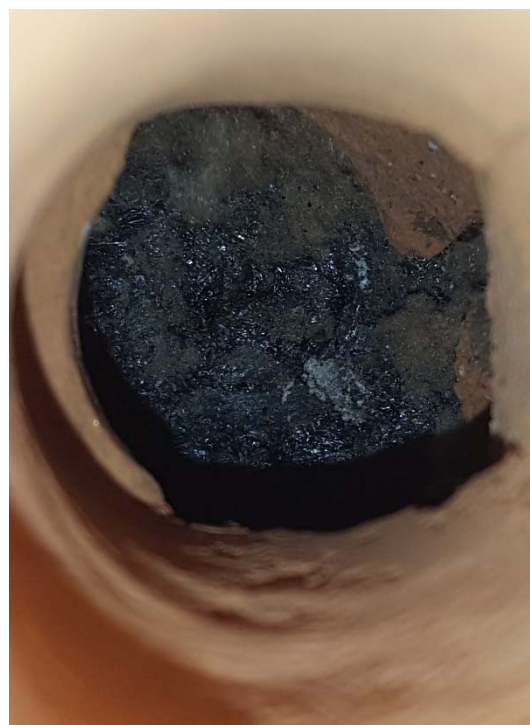
**Kuva 20.** Maanvastaisten seinien betoniulkokuoren sisäpinnoissa havaittiin useassa avauksessa bitumisively.

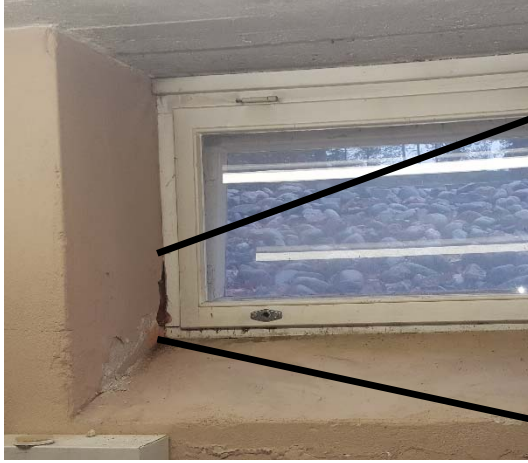
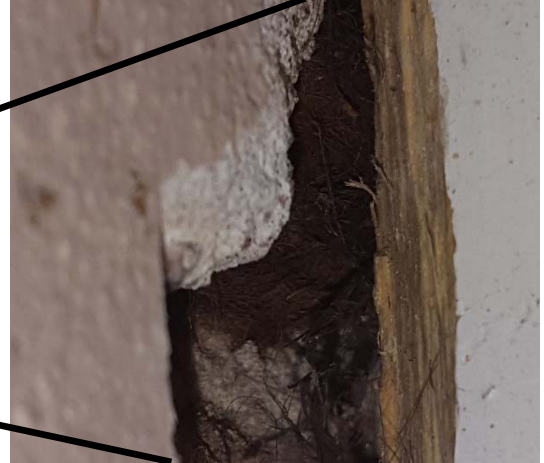
Kuvat 21 ja 22. Maanvastaisten seinien yläosien ikkuna-asennukset eivät ole tiiviit. Ikkunariveestä otetussa materiaalinäytteessä M28 esiintyi aktiivista mikrobikasvua.

1. Rakennuksen ulkoseinien (mukaan lukien maanvastaiset seinät ja sokkelirakenteet) mikrobivaurioituneet materiaalit tulee poistaa ja korvata uusilla. Korjauksen yhteydessä tulee huolehtia, että uusi rakenne suunnitellaan ja toteutetaan kosteusteknisesti toimivaksi. Vähimmillään tulee estää ulkoseinien ilmavuodot tiivistyskorjauksin.

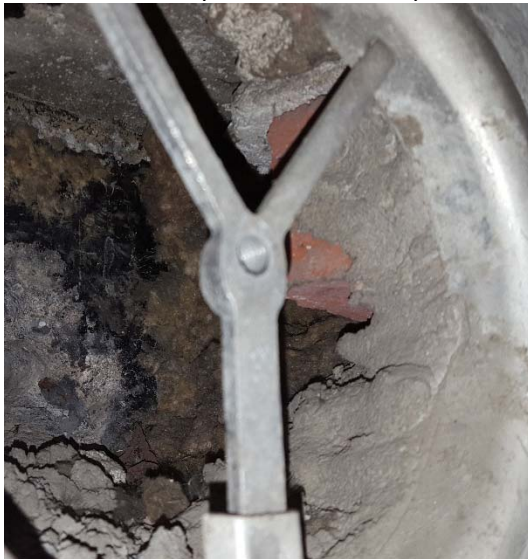
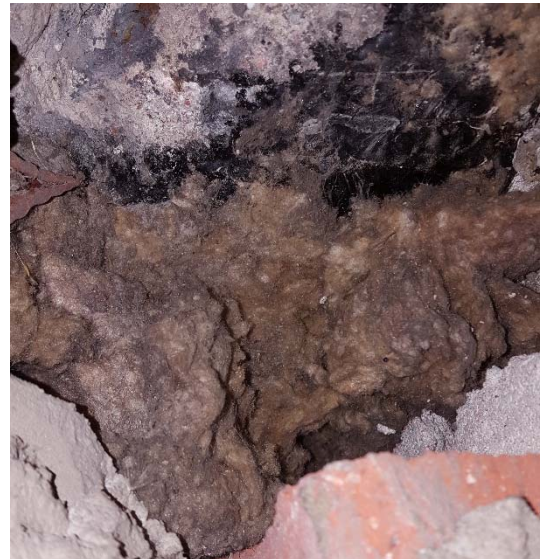
Maavastaisiin seiiniin ei tehty merkkiainetutkimuksia, koska ilmayhteydet eristetilasta sisäilmaan olivat ilmeiset. Seinien yläosin lähes maanpinnan tasoon ulottuvat ikkunat ovat vanhat ja niiden asennus seinärakenteeseen epätiivis (kuvat 21 ja 22). Ikkunariveestä otetussa materiaalinäytteessä **M28** esiintyi aktiivista mikrobikasvua. Myös läpivientien kautta on suora ilmayhteys seinän eristetilaan (kuvat 23 ja 24).

Kuvat 23 ja 24. Vanhojen korvausilma-aukkojen kautta on mv. seinien eristetilasta suora yhteys sisäilmaan.

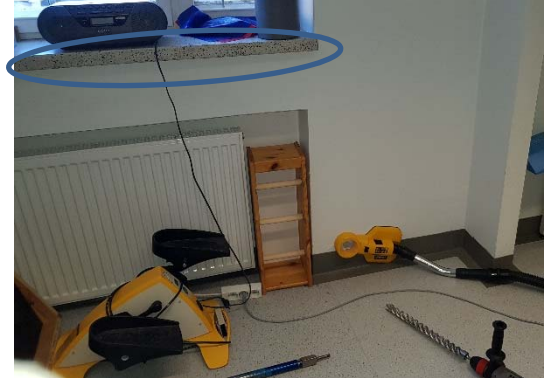
**Kuva 26.** Merkkiainetutkimuksissa todettiin kellarin ulkoseinien eristetilasta ilmavuotoa ikkunaliittymien kautta sisälle.

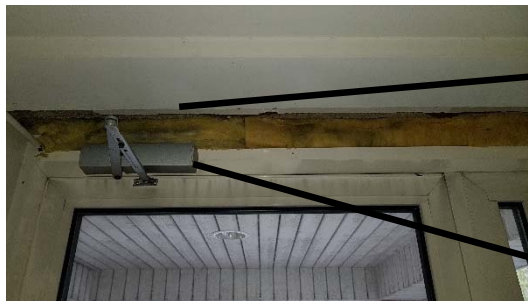
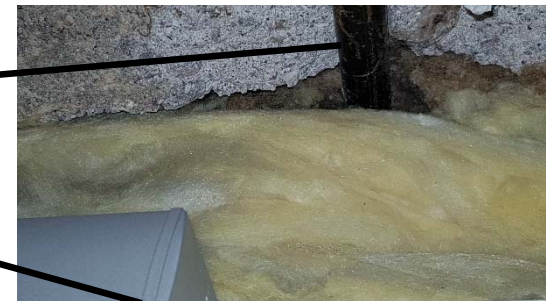
Kellarikerroksen ulkoseinien rakenneavausten R2, R22, R24 ja R26 kautta otetuista neljästä näytteestä kolmessa (**M21**, **M24** ja **M27**) esiintyi aktiivista mikrobikasvua ja yksi (**M23**) oli lajisolttaan poikkeava. Kuntosalin ulkoseinän ulkokuoren sisäpinnan sivelystä otetussa materiaalinäytteessä (**PAH1**) ei havaittu lainkaan PAH-yhdisteitä. Merkkiaineella todettiin ilmayhteys seinän eristetilasta kuntosaliin (kuva 26). Lisäksi mm. happivaraston 023 ulko-oven yläpuolelta on suora ilmayhteys ulkoseinän eristetilaan (kuvat 27 ja 28).

**Kuvat 27 ja 28.** Happivaraston 023 ulko-oven päältä on suora ilmayhteys seinän eristetilaan.

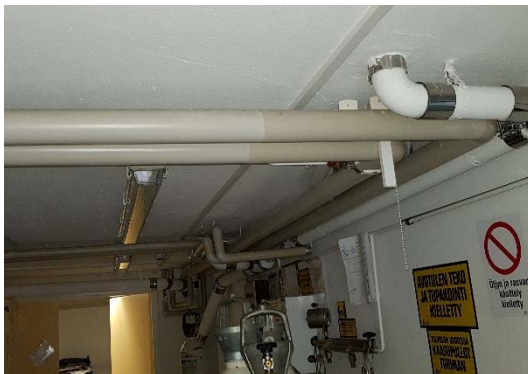
Ennakkotietojen mukaisesti vuoden 1956 rakennusosan välipohjat olivat laattapalkistoja, joissa oli orgaanista täytettä. Huoneen 085 kattoon tehdyssä avauksessa R21 (kuva 29) todettiin välipohjan puru-/hiekkatäytteessä aktiivista mikrobikasvua (M34). Välipohjan läpivientien kautta kulkeutui yläkertaan ilmaa sekä kellarikerroksesta että välipohjan täyttökerroksesta. Avauksissa R33, R40 ja R45 ontelotilan yläosassa oli lastuvillalevy ("Toja"), jonka alla oli ilmatila ja purutäyttö (kuva 30). Purutäytöistä otetuista kolmesta materiaalinäytteestä yhdessä (M16) esiintyi aktiivista mikrobikasvua. Huoneesta 150 (19) lastuvillalevystä otetussa näytteessä M7 ei esiintynyt poikkeavaa mikrobistoa. Potilashuone 16 (h. 141) kuuluu vuoden 1976 rakennusosaan ja sen välipohjassa ei ole ontelorakenteita eikä vaurioituvia materiaaleja.

**Kuva 29.** Happivaraston katon nurkkaan tehdystä avauksesta R21 todettiin välipohjan puru-/hiekkatäytteen mikrobivaurioituneen (näyte M34).

2. Ala-, väli- ja yläpohjien havaitut vauriot on suositeltava korjata poistamalla ja korvaamalla vaurioituneet materiaalit. Vähimmillään tulee estää ilmavuodot ontelotiloista tiivistyskorjauksin.

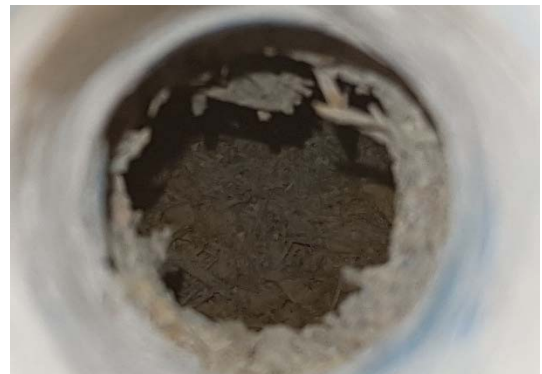
**Kuva 30.** Vanhan osan välipohjassa pintalaatan alla on lastuvillalevy, ilmatila ja purua.

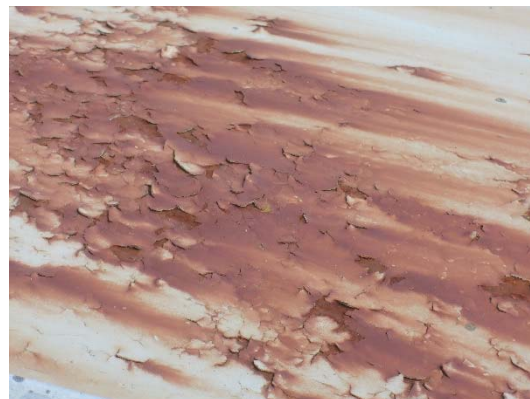
**Kuva 32.** Vuoden 1956 rakennusosan peltikate on huollon tarpeessa.

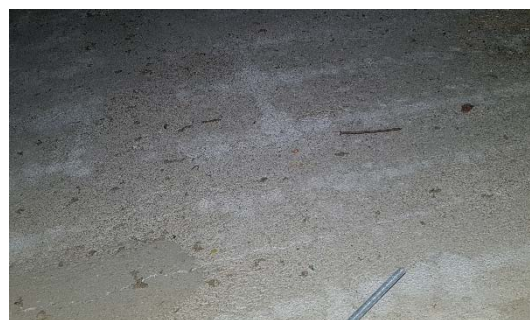
Ullakkotila tuulettuu kohtuullisesti räystäältä (kuva 33). Palopermannon pintaan on kuitenkin muodostunut kattolaudoituksia noudattava kuvio (kuvat 33 – 36). Todennäköisesti peltikatteen sisäpintaan tiivistyys ajoittain kosteutta, joka putoaa laudoituksen reunoja pitkin palopermannon päällä. Kattolaudoitus on paikoin voimakkaasti tummunutta (kuva 36). Laajennusosan puolella puurakenteet ovat paremmassa kunnossa (kuvat 37 ja 38). Kummassakaan osassa peltivesikatteen alla ei ole aluskatetta. Yläpohjan betonilaatan päällä olevissa mineraalivillaeristeissä on kuitenkin yksittäisiä kosteuden aiheuttamia jälkiä. Sisäkatoissa kosteusvauriojälkiä havaittiin liivanaatevarastossa 154.

**Kuva 34.** Palopermannon pintaan on muodostunut kattolaudoituksia noudattava vaalea kuvio.

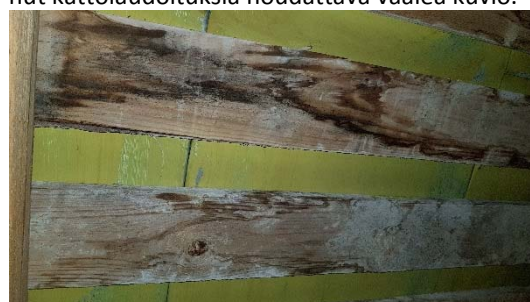
**Kuva 36.** Katon laudoitus on paikoin voimakkaasti tummunut kosteuden vaikutuksesta.

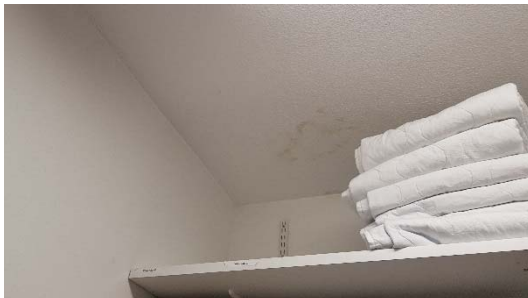
**Kuva 39.** Kosteusvauriojälki liinavaatevaraston kaasssa.

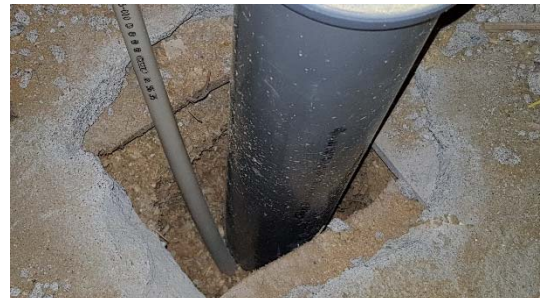
Yläpohjarakenteen todettiin sekä altpäin huoneista 19 (150) ja 145 että ullakolta tehdyin rakenneavauksin R32 ja R48 – R49 noudattavan ennakkotietoja (kuva 40). Purunäytteistä otetuista viidestä materiaalinäytteestä yhdessä (**M19**) esiintyi aktiivista mikrobikasvua ja yksi oli lajistoltaan poikkeava (**M19**). Yläpohjien ilmavuotoja ei kyetty kartoittamaan mallihuoneiden kautta kattavasti. Huoneista 145 ja 150 yläpohjaan laskettua merkkiainetta ei havaittu kulkeutuvan sisäilmaan. Ullakolta tarkasteltuna yläpohjan läpivientien kautta ilmavuotoa todennäköisesti tapahtuu.

**Kuva 40.** Yläpohjarakenteen purutäyttö näkyvissä läpiviennin kohdalla.

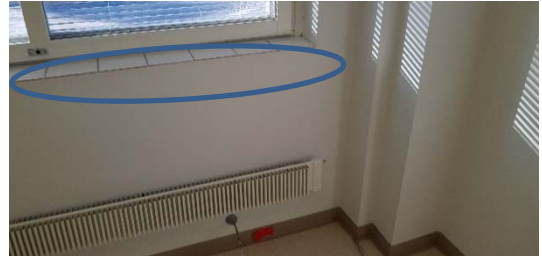
**Kuva 42.** Ilmavuotoa ikkunaliittymästä.

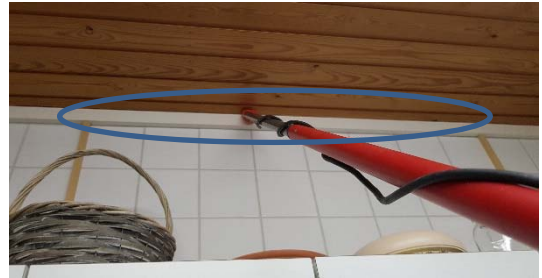
**Kuva 43.** Ilmavuotoa entisen ulkoseinän ja katon rajasta siivoustilassa 131.

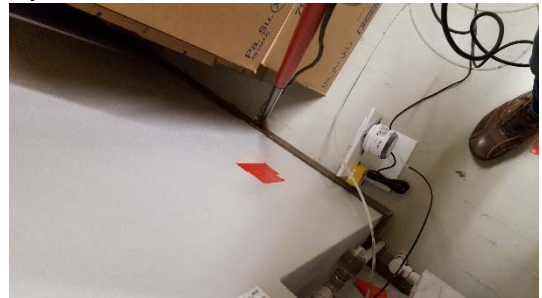
**Kuva 44.** Ilmavuotoa seinän ja lattian rajasta varastossa 145. Paine-eroa tutkittavan rakenteen yli seurattiin paine-eromittarilla.

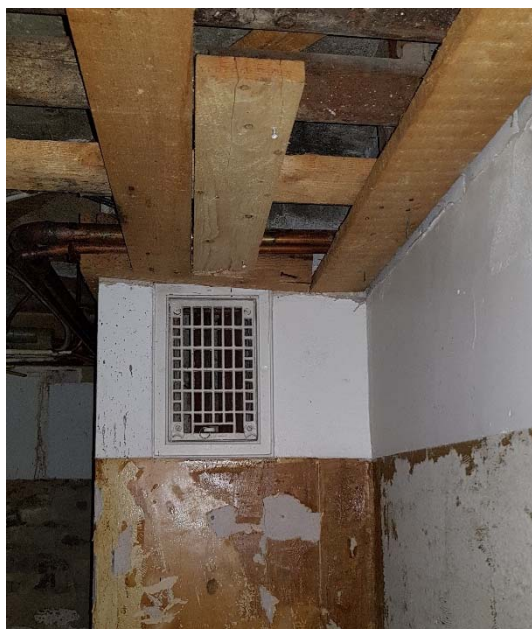
Kellarikerroksessa havaittiin rakennuksen alapohjasta merkittävää ilmavuotoa ainakin huoneeseen 078 ja sen pinnoiltaan avoimena olevaan WC-tilaan. WC:n hormin (kuva 45) kautta ilma kulkeutuu edelleen yläkerran tiloihin. Samoin kattilahuoneen vieressä olevan tilan seinustalla kulkevan pystyhormin kautta kulkeutuu ilmaa yläkertaan (kuvat 46 ja 47). Lisäksi happikeskuksesta 085 ja sen yläpuolisen välipohjan täytöistä kulkeutuu ilmaa yläkerran käytävälle 130 ja siivoustilaan 131. Varastosta 034/086 entiseen päätyseinään syötetty merkkiaine kulkeutui yläpuolisiin WC-tiloihin 128-129.

**Kuva 45.** Huoneen 078 WC-tilan pystyhormin kautta kulkeutuu ilmaa kellarista yläkertaan.

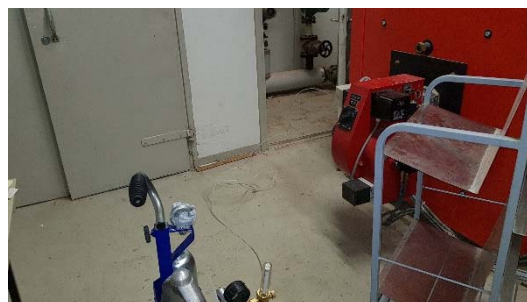
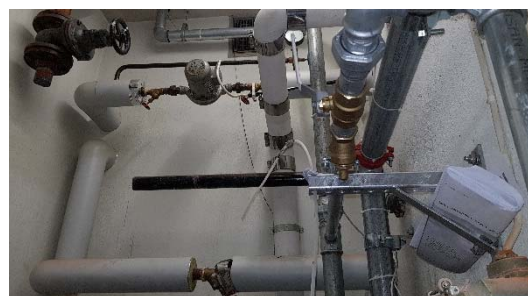
**Kuvat 46 ja 47.** Kattilahuoneen viereisestä tilasta kulkevan pystyhormin kautta kulkeutuu ilmaa pannuhuoneesta yläkertaan.
