Inkereen päiväkotii Pyynkuja 10, 25190 Pertteli

Sisäilmatutkimusraportti

Tutkimusraportti

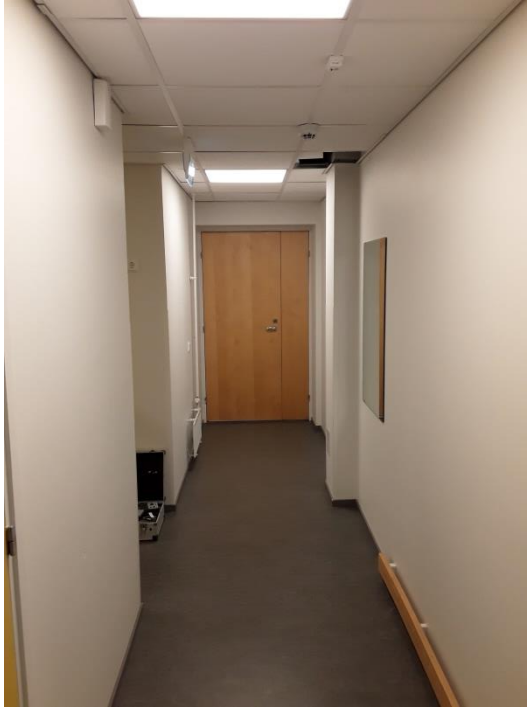
Kuva nro 1

Käytävä jossa kylmiö on vieressä, alueella on havaittu hajuhaittaa.

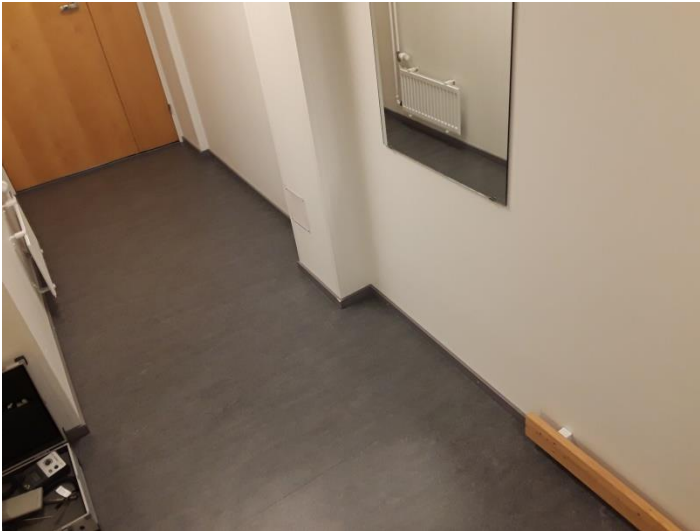
Kuva nro 2

Kylmiön vastaisen seinän alaosasta havaittiin mikrobiperäistä hajua.

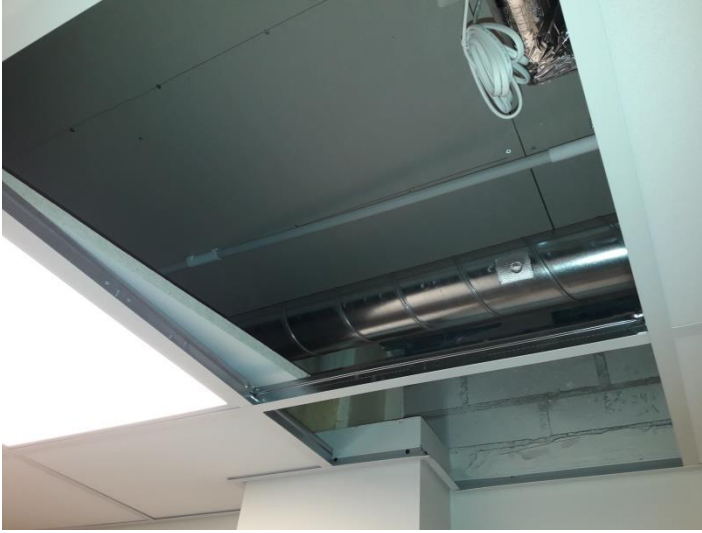
Kuva nro 3

Kylmiön läheisyydessä ei alaslaskukaton yläpuolelta havaittu kosteuteen tai hajuun viittaavaa.

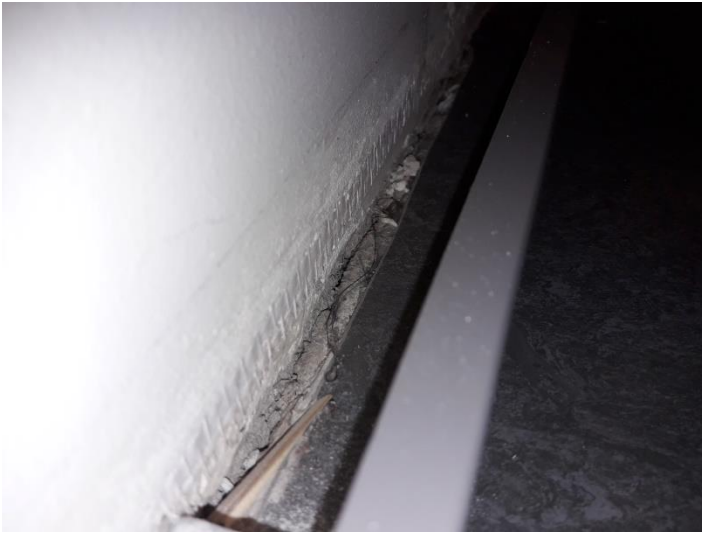
Kuva nro 4

Seinän ja lattian liitos on aistinvaraisesti tarkasteltuna epätiivis.

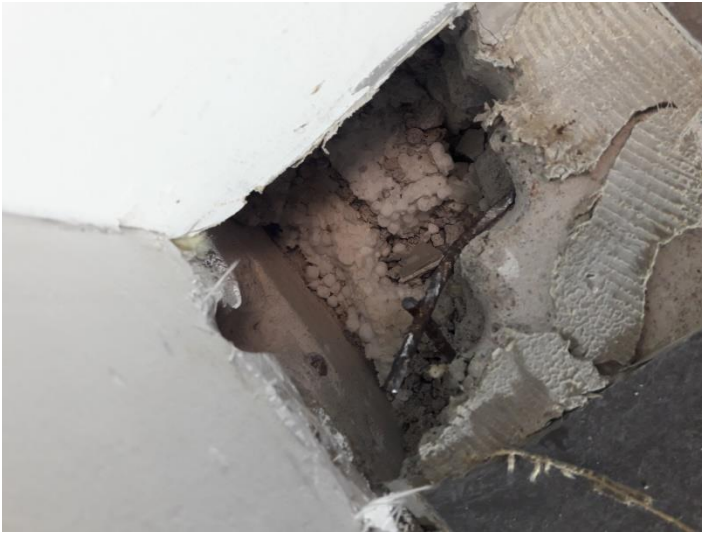
Kuva nro 5

Rakennevauksen yhteydessä havaittiin voimakas mikrobiperäinen haju eristeessä.

Suosittelavat toimenpiteet	<ul style="list-style-type: none">- <i>mikrobivaurioituneiden alapohjarakenteiden avaus ja vauriotuneiden eristeiden purku (alueen laajuus tarkennettava esim. purkutyön yhteydessä)</i>

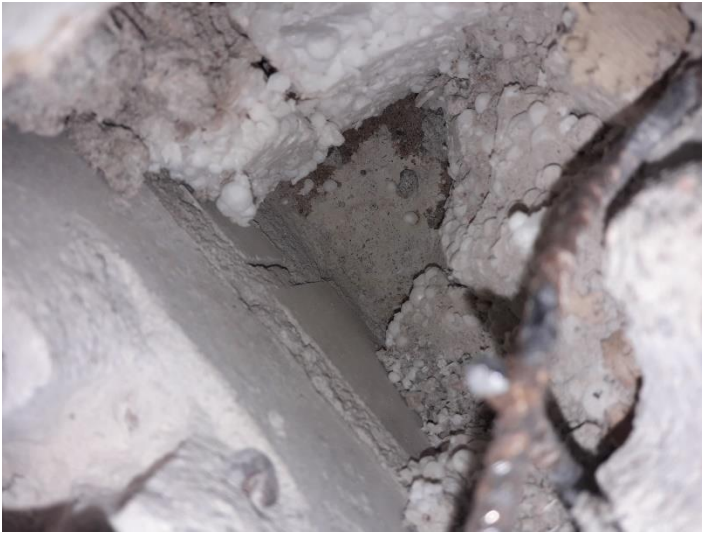
Kuva nro 6

Styrox-eristeen alla on pieni kerros hiekkaa.

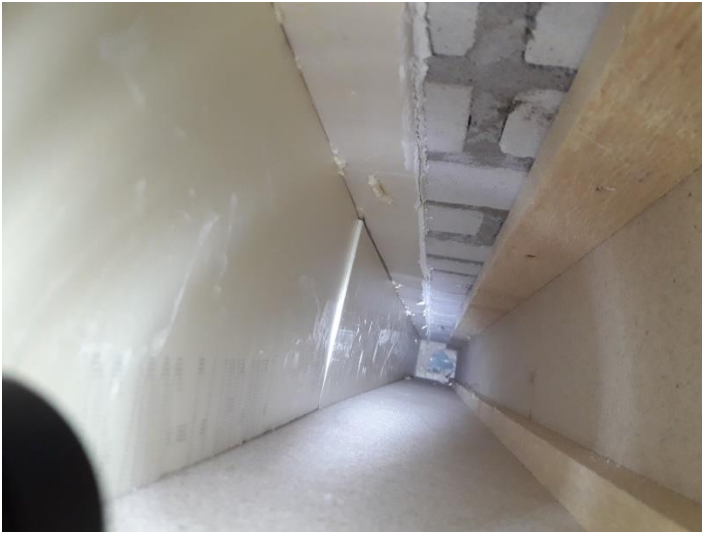
Kuva nro 7

Käytävällä oleva kotelointi on osittain tyhjä, kotelon toisen osan sisällä kulkee viemäriputki jossa ei havaittu hajuja.

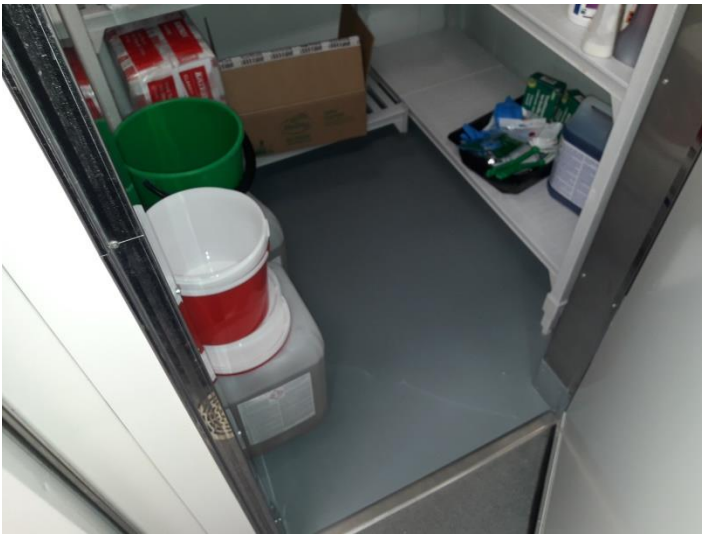
Kuva nro 8

Kylmiössä ei havaittu pintamittauksissa normaalista poikkeavaa kosteutta.

Kylmiön sisälämpötila on +6 astetta.

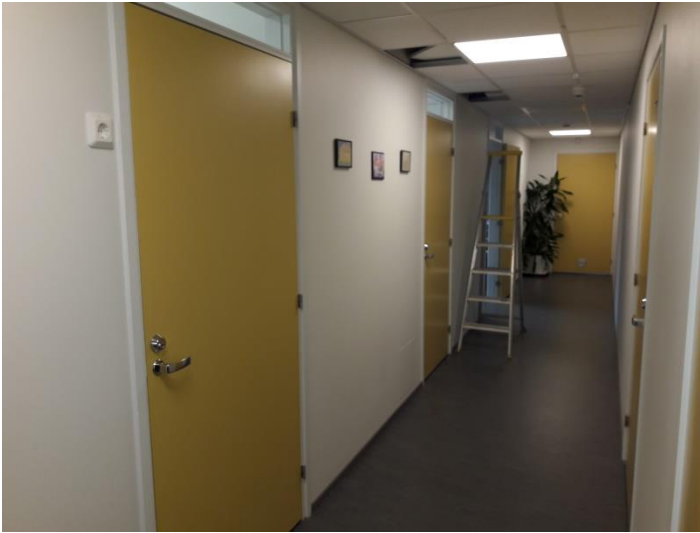
Kuva nro 9

Käytävän ja vaatehuoneen /
toimenpidehuoneen kohdalla on
havaittu hajuhaittaa.

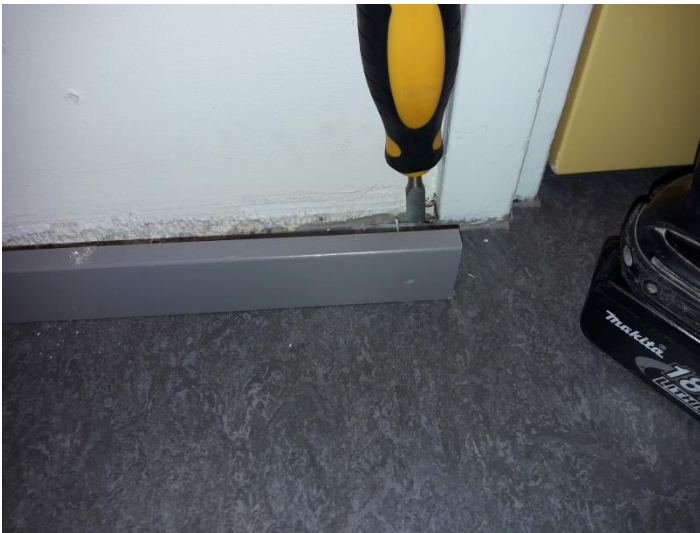
Kuva nro 10

Käytävän lattia ja
seinärakenteen liitos on epätiivis.

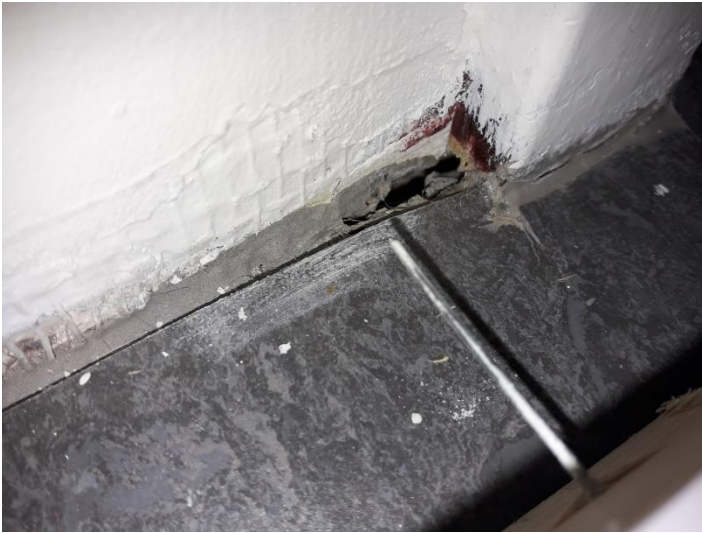
Kuva nro 11

Käytävän lattia ja
seinärakenteen liitos on epätiivis.

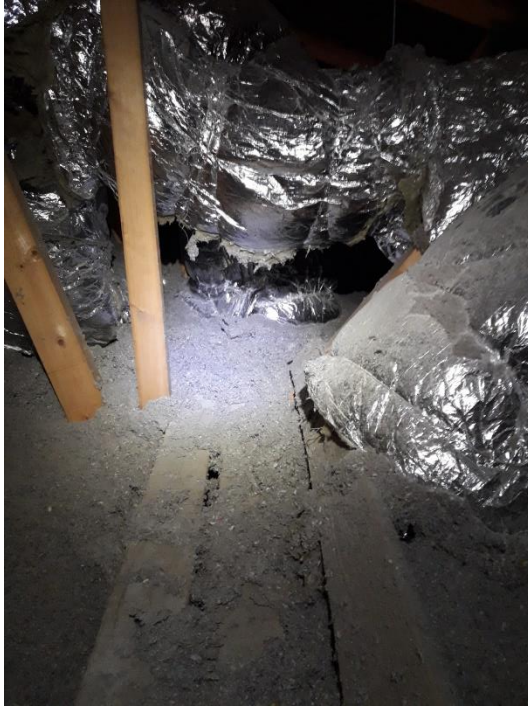
Kuva nro 13

Kuva yläpohjasta.

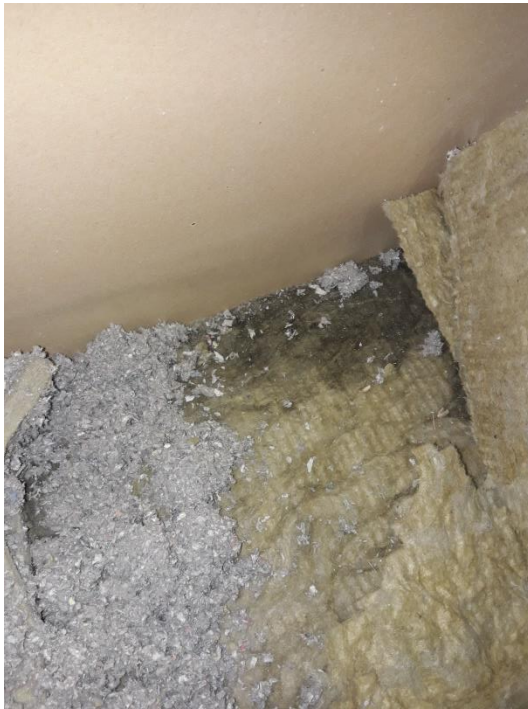
Kuva nro 14

Kuva yläpohjasta.
