Tutkimusraportti WO-00764015
16.8.2019

Ilmanvaihdon kuntotutkimus

Salon kaupunki
Torikadun päiväkot
Torikatu 11
24100 Salo

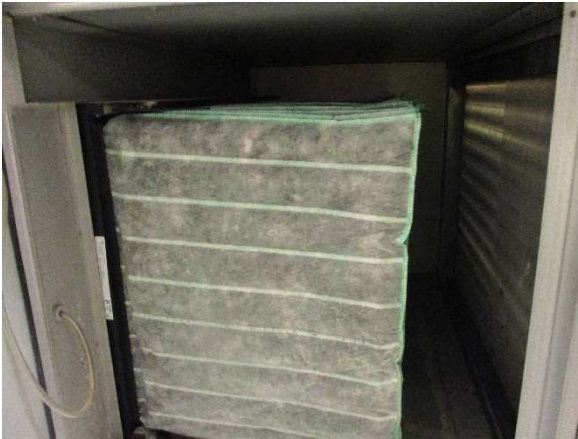
Kuva 1. TK 1 tuloilman suodattimet ovat siistit ja melko puhtaat.

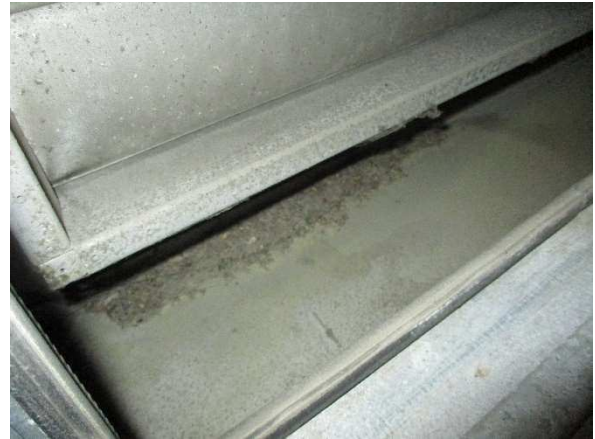
Kuva 2. TK 1 raitisilmakammion jälkeen, ennen suodatinta tuloilmakoneessa on hieman likaa.

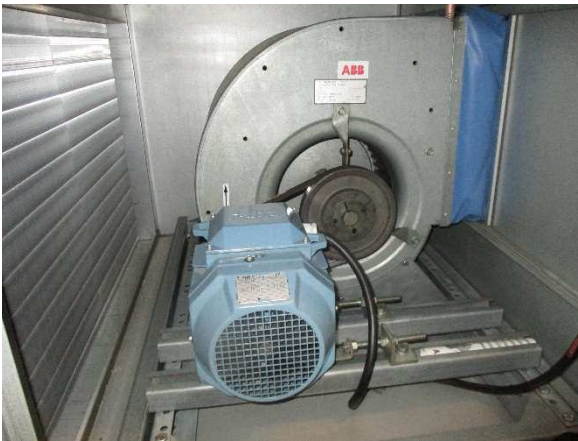
Kuva 3. TK 1 puhallin ja kammio ovat siistit.

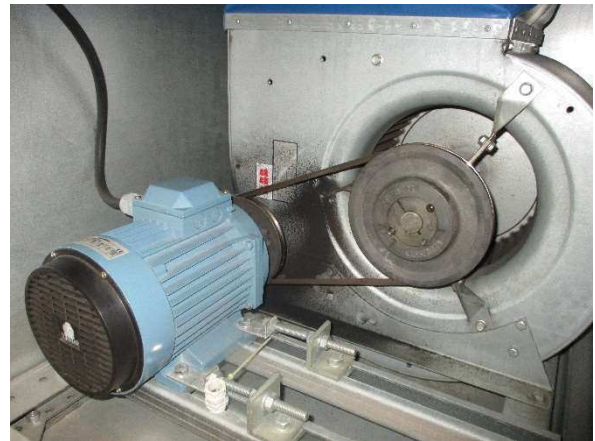
Kuva 4. PK 1 puhaltimen hihna löysällä ja kumin purua kammiossa.

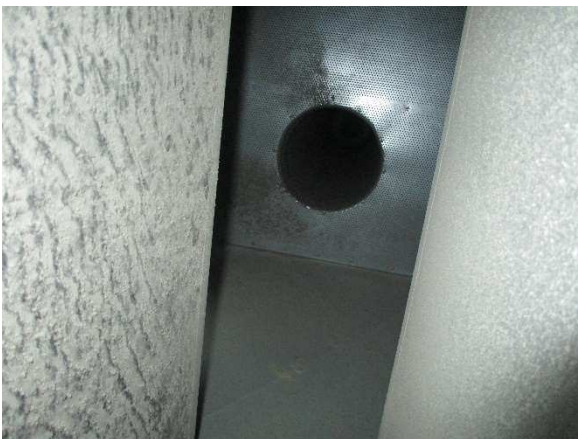
Kuva 5. PK 1 poistoilman äänenvaimentimet ja kanava melko likaiset.

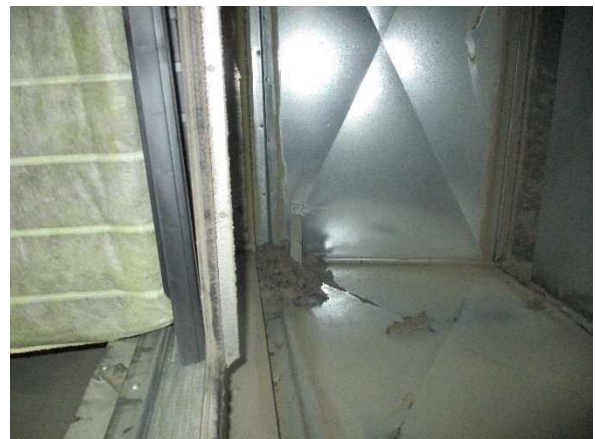
Kuva 6. PK 1 poistoilmakammiossa likaa ennen suodatinta.

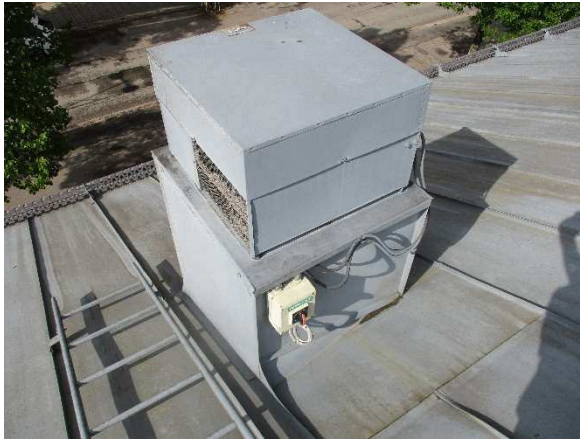
Huippumuri PF 2 on päärakennuksen vesikatolla ja se palvelee päiväkodin keittiötilaa. Koneessa on äänenvaimennin ja kaksinopeuspuhallin. Koneen ulospuhallussäleiköissä on hieman likaa.

Kuva 7. Keittiön poistoilman huippumuri. Imurin ulospuhallusverkoissa on likaa.

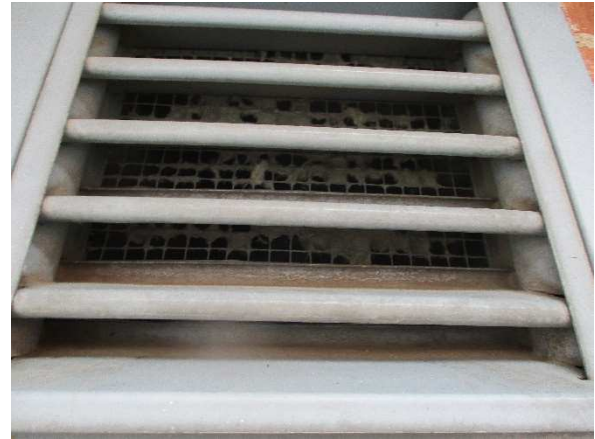
Kuva 8. Siipirakennuksen ilmanvaihtokoneen raitisilmasäleikkö. Säleikön verkossa on likaa.

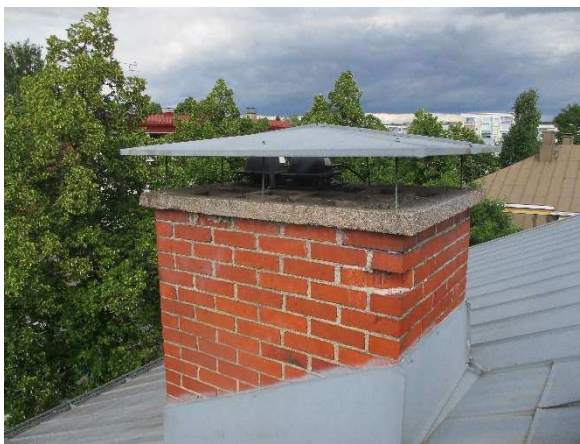
Kuva 9. Vanhan painovoimaisen ilmanvaihtopiipun päällä on kahden käytöstä poistetun takan takkaimurit.

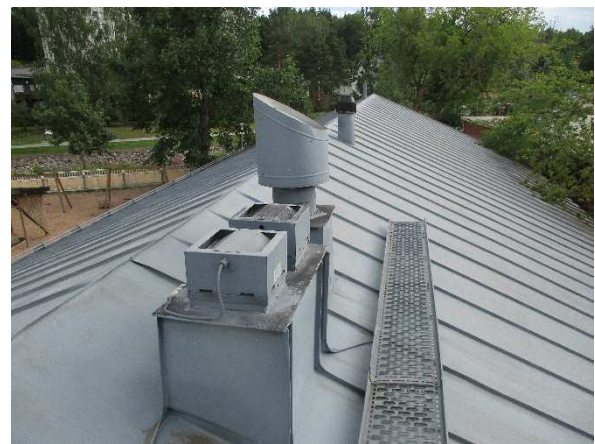
Kuva 10. Siipirakennuksen katolla on viemärin tuuletus, yläpohjan tuuletusputki, iv-koneen ulospuhallushajottaja, radonimuri ja märkäeteisen huippumuri.

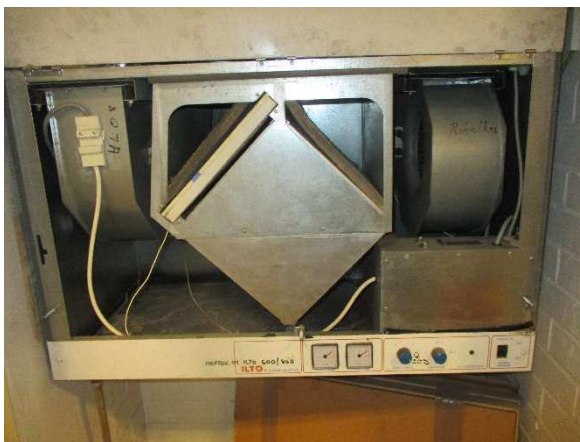
Kuva 11. Siipirakennuksen ilmanvaihtokone.

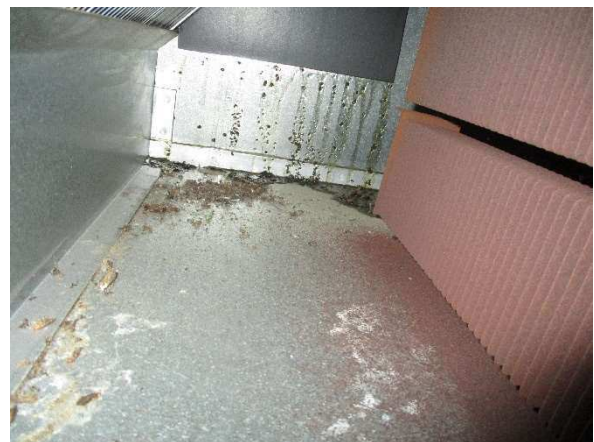
Kuva 12. Iv-koneen poistoilmakammio.

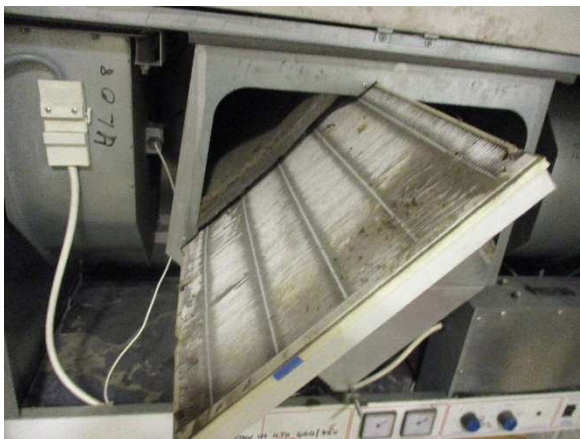
Kuva 13. Iv-koneen tuloilman paperisuodatin on kastunut, likainen ja kolhiintunut.

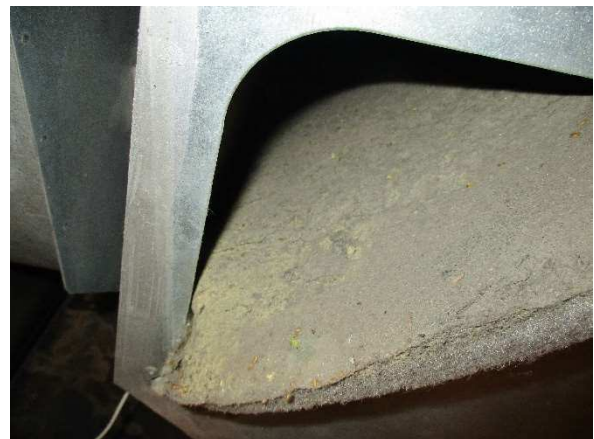
Kuva 14. Iv-koneen tuloilman karkeasuodatin on likainen ja tukossa.

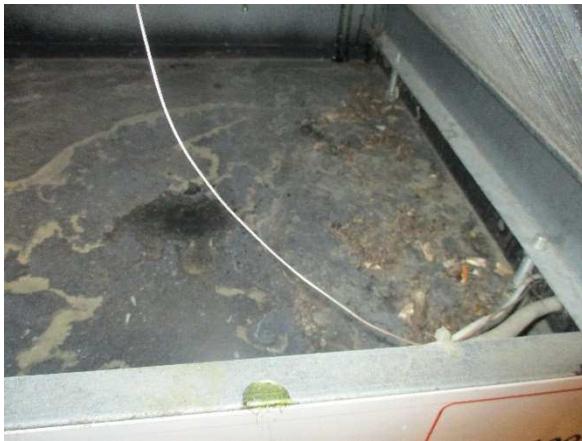
Kuva 15. Iv-koneen tuloilmakammiossa roskaa.

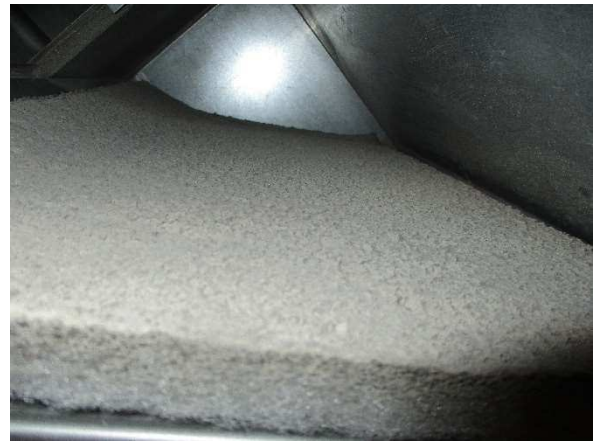
Kuva 16. Iv-koneen poistoilman suodatin on likainen ja tukossa.

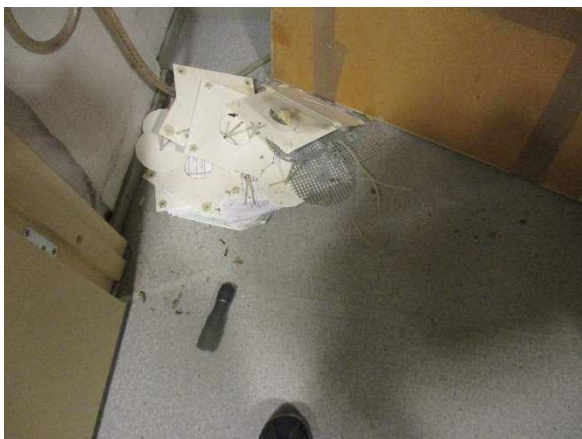
Siipirakennuksen ilmanvaihtokoneen komeron lattialla on siipirakennuksen tuloilmahajottajien säätö- ja mittaosät. Osät on purettu hajottajista jostain syystä. Tuloilmahajottajista ei tästä syystä voitu mitata ilmamääriä.

Kuva 17. Siipirakennuksen ilmanvaihtokoneen komeron lattialla on tuloilmahajottajien säätö- ja mittaosät.

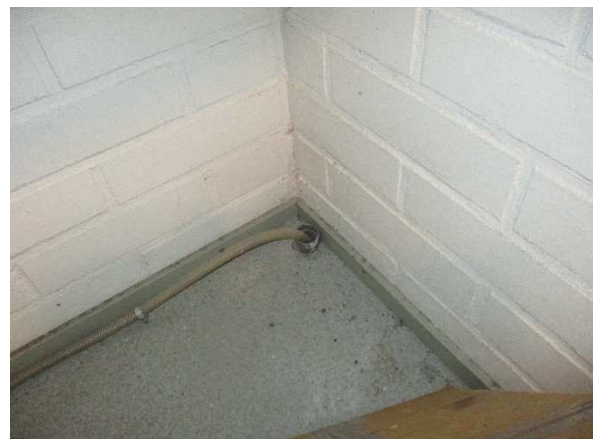
Kuva 18. Siipirakennuksen ilmanvaihtokoneen tippavesiletku on liitetty viemäriin ilman tiivistekumia.

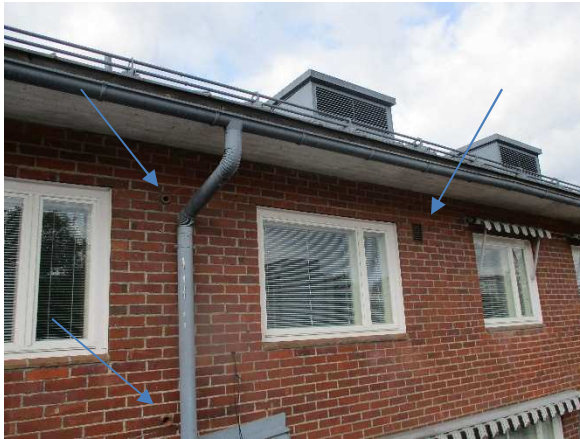
Rakennuksessa havaittiin useita teollisten mineraalikuitujen lähteitä. Päärakennuksessa on edelleen alkuperäiset korvausilman ulkosäleiköt seinässä. Ulkoseinässä olevat ruukkuputkesta tehty reikä on avoin ulos, mutta tukittu sisältä mineraalivillalla. Kellarikerroksen ryhmähuoneessa alaslaskettujen kattojen akustolevyt ovat mineraalivillaeristeisiä, joiden kaikkien reunoja ei ole pinnoitettu. Toisessa kerroksessa on portaiden yläpään sähkökomerosta ja vaatehuollon oven vierestä on käynti katon lappeen alla olevaan varastotilaan. Lisäksi toisen kerroksen pukuhuoneesta on käynti ullakolle. Varasto- ja ullakkotilassa on mineraalivillaverkkomatolla eristettyjä ilmanvaihtokanavia. Ovet ja luukku tilaan eivät ole tiiviit, joten mineraalivillakuituja saattaa päästä sitä kautta oleskelutiloihin.

Kuva 19. Päärakennuksen ulkoseinässä on ikkunoiden välissä vanhat korvausilmäsäleiköt ja syöksytorven vieressä ruukkuputkiläpiviennit.

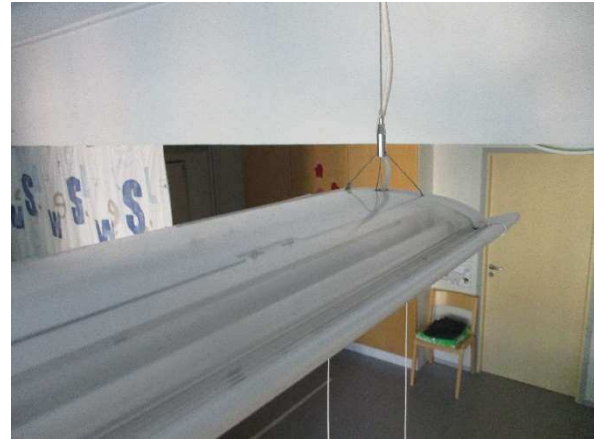
Kuva 20. Valaisinten päälle kertyy pölyä.

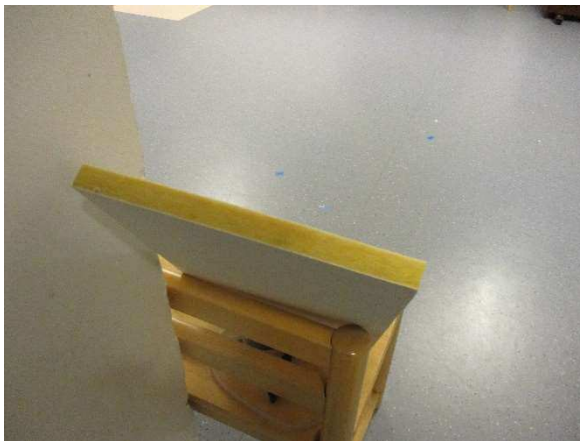
Kuva 21. Alaslasketun katon akustiikkalevyjen reunoja ei ole pinnoitettu, joten ne toimivat mineraalivillan kuitulähteenä.

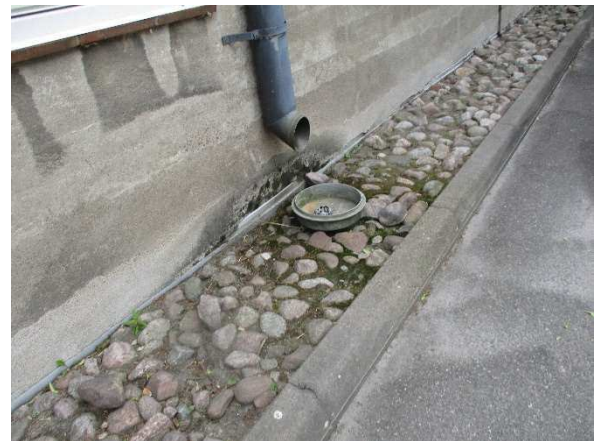
Kadun puolella sadevedet on ohjattu syöksytorvilla rännikaivoihin. Syöksytorven ja rännikaivon väli on niin korkea, että sadevedet kastelevat perusmuuria ja kosteutta pääsee myös patolevyn ja perusmuuriin väliin. Sisäpihan puolella maanpinnan tasaukset ovat rakennukseen päin, mikä lisää perusmuuriin ja seinärakenteisiin aiheutuvaa kosteusrasitusta. Sisäpihan puolella maanpinta on myös lähes kellarin ikkunoiden tasalla, jolloin ikkunan alapuitteeseen aiheutuu kosteusrasitusta. Kellarikerroksen kangasvaraston lattiasta, huone 024, kynnyksen kohdalta mitattiin pintakosteuden osoittimella kohonneita kosteusarvoja. Lisäksi 018 Versta -huoneen sisäseinässä perusmuurissa havaittiin merkkejä kosteusrasituksesta. Muutoin kellarikerroksen huoneiden lattioissa ei havaittu tavanomaisesta poikkeavia pintakosteusarvoja.

Kuva 22. Kadun puolella syöksytorvesta roiskunut vesi on kastellut perusmuuria.

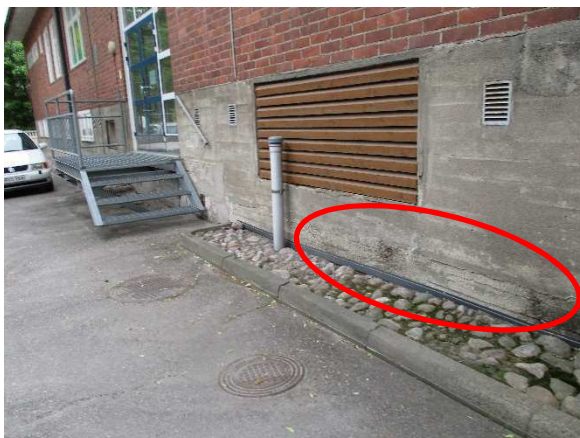
Kuva 23. Kadun puolella sokkelissa havaittavissa merkkejä voimakkaasta kosteusrasituksesta.

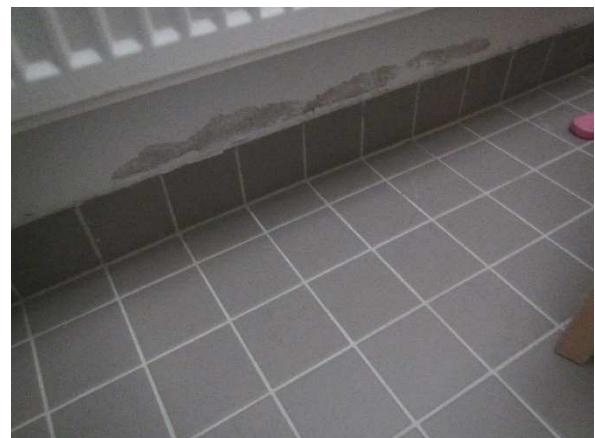
Kuva 24. Kellarin 018 huoneessa havaittiin kadun puolella perusmuurissa jälkiä kosteusrasituksesta.

8. Kellarikerroksen kangasvaraston lattiasta, huone 024, kynnyksen kohdalta mitattiin pintakosteuden osoittimella kohonneita kosteusarvoja. Lisäksi 018 Versta -huoneen sisäseinässä perusmuurissa havaittiin merkkejä kosteusrasituksesta. Kohonneiden kosteuspitoisuuksien syyt tulisi selvittää.
9. Toisessa kerroksessa portaiden yläpään sähkökomerosta ja vaatehuollon oven vierestä on käynti katon lappeen alla olevaan varastotilaan. Lisäksi toisen kerroksen pukuhuoneesta on käynti ullakolle ja iv-konehuoneeseen. Varasto- ja ullakotilassa on mineraalivillaverkkomattolla eristettyjä ilmanvaihtokanavia ja mineraalivillakuituja vapaasti ilmassa. Tiloissa käynnin yhteydessä ja ovien ja luukun kautta mineraalivillakuituja saattaa päästä oleskelutiloihin

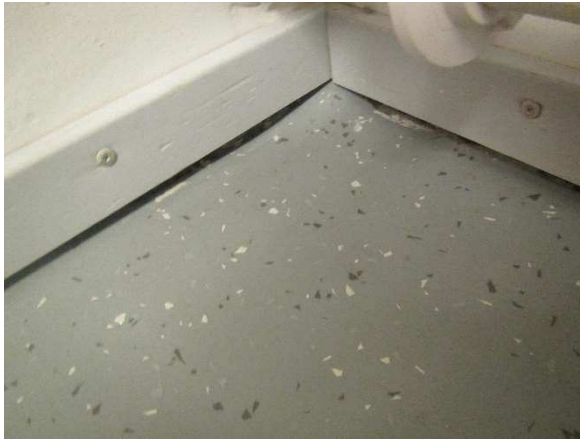
Kellarikerroksen 008 Avoin ryhmä -huoneen lattiapäällysteen ja seinän välissä havaittiin suuria rakoja, joita on yritetty tiivistää sanomalehtisuikaleilla. Tiivistämättömästä lattian ja seinän liittymästä voi kulkeutua alapohjan epäpuhtauksia huoneilmaan.

Kuva 25. Kellarikerroksen 008 Avoin ryhmä -huoneen lattiapäällysteen ja seinän välissä rako, jota oli yritetty tiivistää sanomalehtisuikaleilla.

4. Kellarissa huoneeseen 008 suositellaan lattiamaton viiltomittauksia, mahdollisen lattiapäällysteen alapuolisen kosteuden selvittämiseksi.
5. Päärakennuksen kaikkien kolmen kerroksen niihin tiloihin, joissa on havaittu oireilua, suositellaan kuitulaskeumamittauksia, joilla selvitetään huonetiloissa leijuvan pölyn määrä ja koostumus.

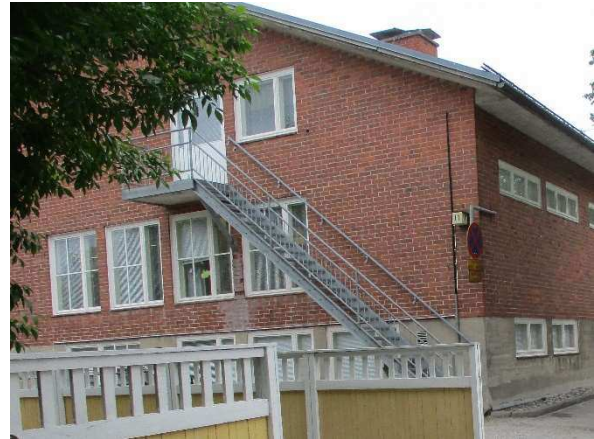
Kuva 26. Rakennuksen päädyssä, hätäoistumistien portaiden kohdalla ulkoseinässä ikkunoiden välissä on merkkejä tiilien rapautumisesta. Portaiden vinotuki ohjaa sadevedet seinälle.
