# **Muurlan koulu**

**Robintie 30, 25130 Muurla**

## **Sisäilmatutkimusraportti**

**Salon Kaupunki  
Muurlan Koulu  
Robintie 30  
25130 SALO  
SISÄILMATUTKIMUS**

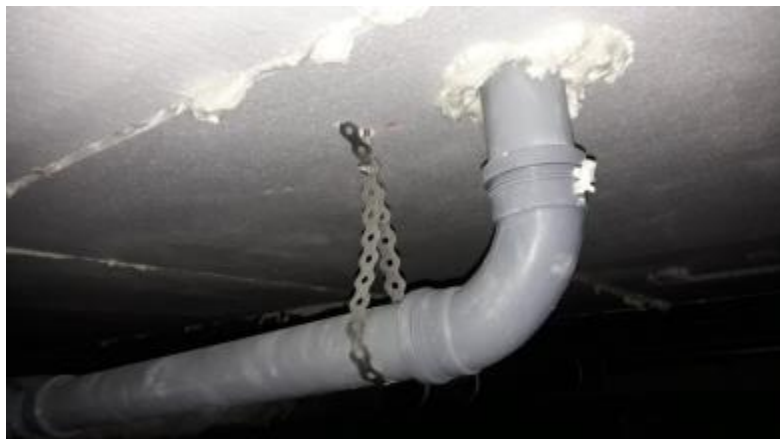
Kuva nro 7

Laajennusosan viemäroinnit kulkevat ryömintätilassa.

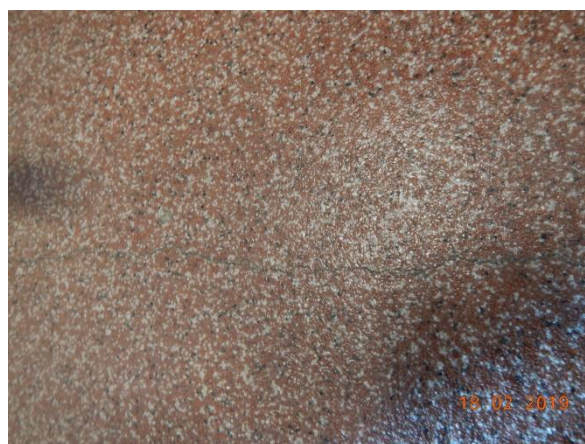
Kuva nro 21

Keittiötiloissa olevat pinnoitteen halkeamien ympärillä ei havaittu pintamittauksissa normaalia poikkeavaa kosteutta.

Keittiön lattiassa halkeamia pinnoitteessa. Pintamittauksissa ei havaittu normaalista poikkeavaa kosteutta.

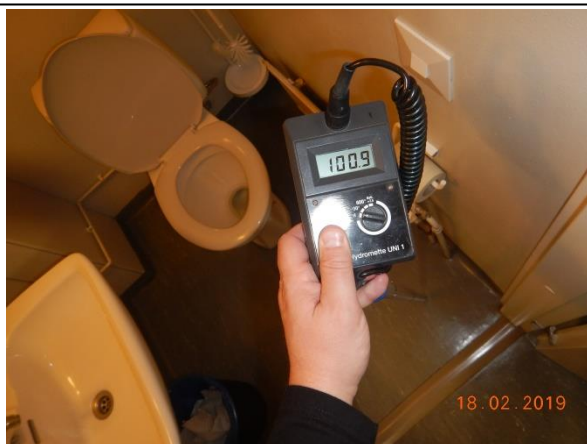
Kuva nro 22

Pukuhuoneiden wc tilan lattian pintamittauksissa havaittiin normaalista poikkeavaa kosteutta.

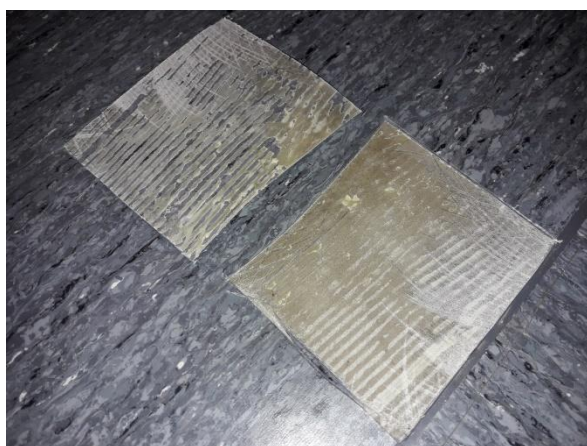
Kuva nro 33

Näytteiden oton yhteydessä havaittiin paikoin liimojen "puuroutumista", joka viittaa liialliseen kosteusmäärään.

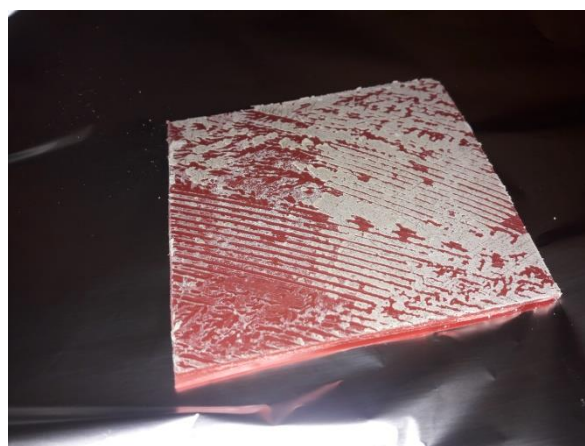
Kuva nro 34

Näytteiden oton yhteydessä havaittiin paikoin liimojen "puuroutumista", joka viittaa liialliseen kosteusmäärään.

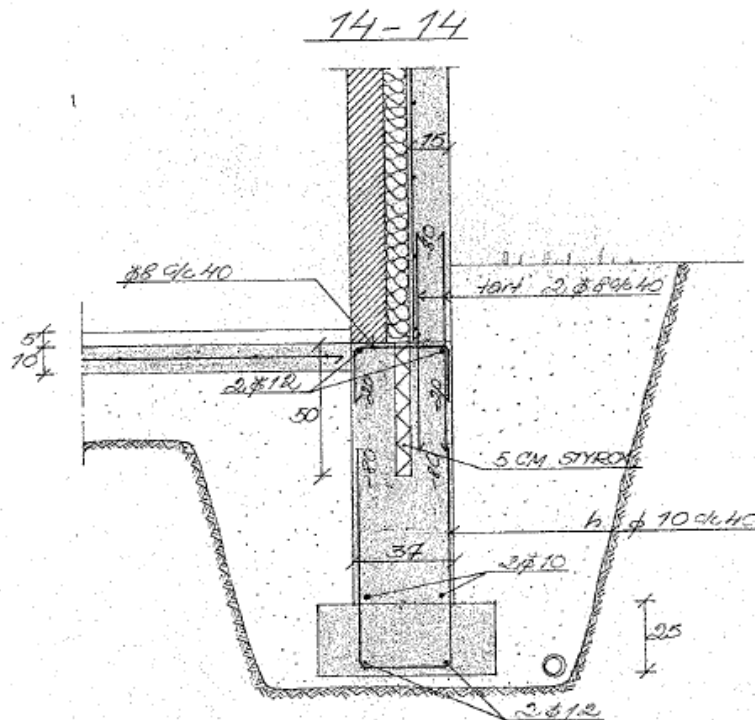
Kuva nro 46

Maanvastainen seinärakenne, yläpihan puoleiset tilat. Rakenne on sisältäpäin lueteltuna tiili, villa, betoni, maatäyttö.

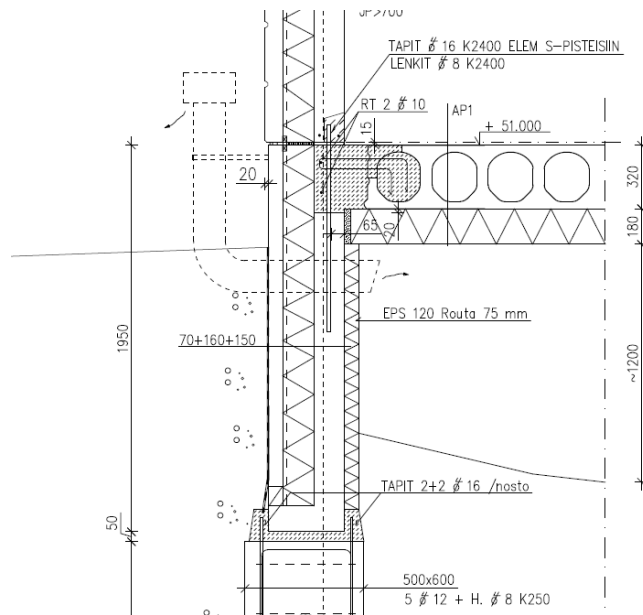
Laajennusosan liittyminen vanhan rakennusosan ulkoseinärakenteeseen. Vanhan sokkelin viereen on muurattu tiiliseinä.

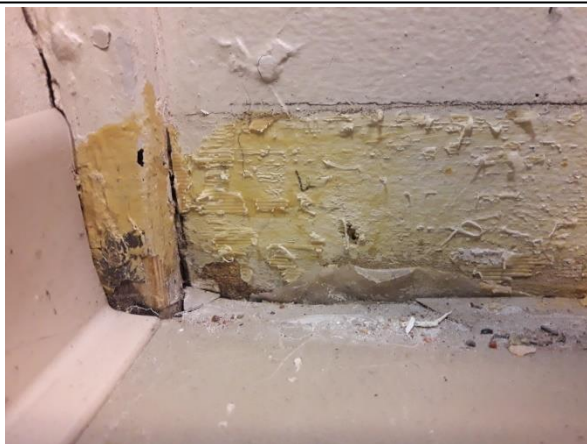
Kuva nro 49

Seinän levyssä paikoin vauriojälkiä.

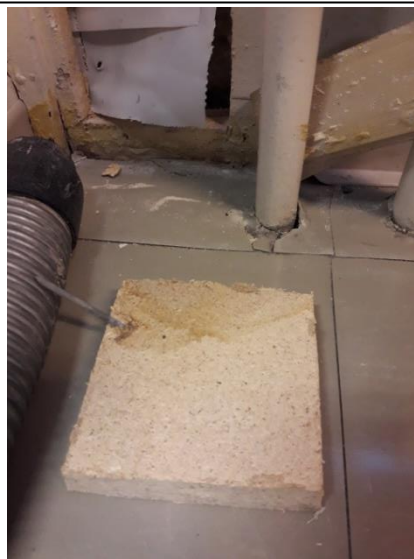
Kuva nro 50

Seinän levyssä vauriojälkiä rakenteen sisäosissa.

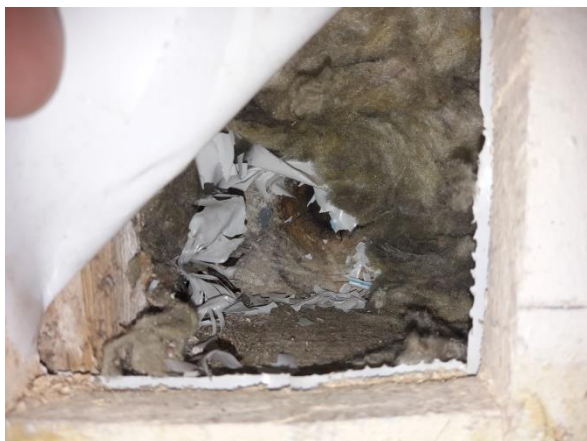
Kuva nro 51

Villojen joukossa muovin paloja: viite hiiristä tmv.

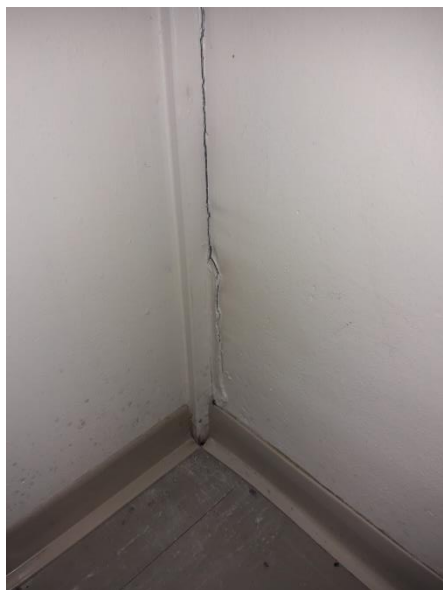
Kuva nro 53

Seinälevyssä ja pilarissa on näkyvissä tummentumaa joka johtuu ilmavuodoista.

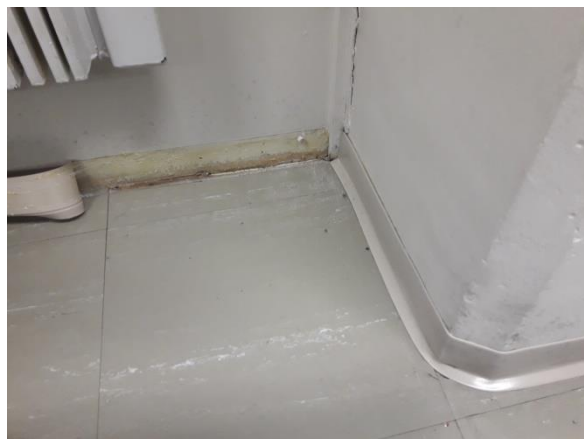
Kuva nro 54

Seinän alaosassa ei havaittu vaurioita.

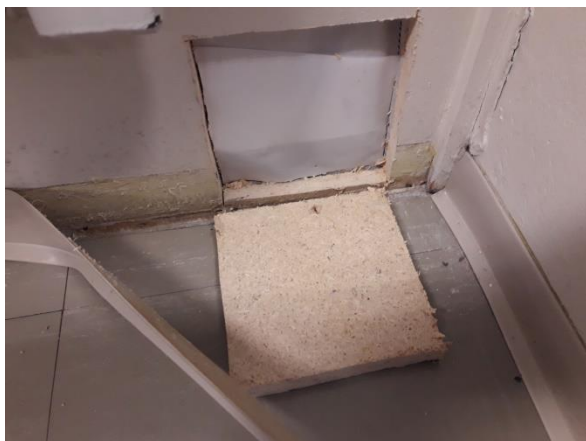
Kuva nro 55

Seinän lastulevyssä ei havaittu vauriojälkiä.

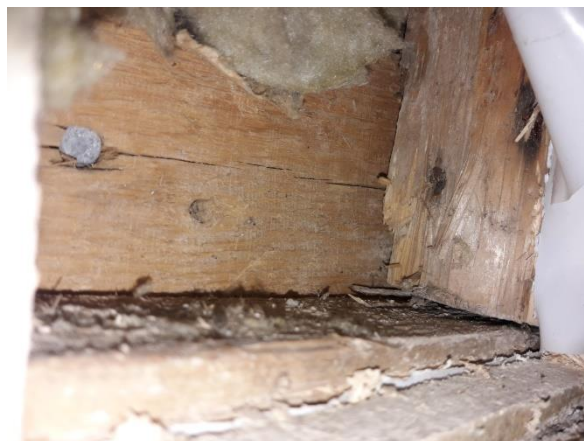
Kuva nro 56

Seinän runkokuissa vähäisiä juottumia.

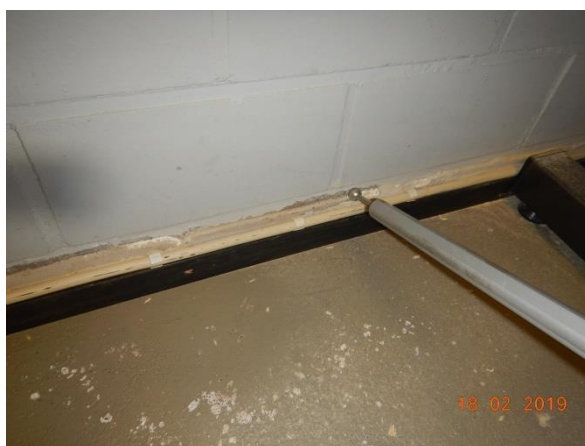
Kuva nro 59

Seinän alaosassa paikoin normaalista poikkeavaa kosteutta sekä maalipinnoitteen hilseilyä.

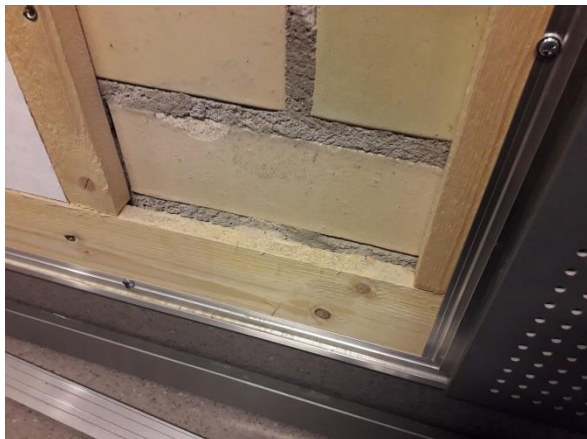
Kuva nro 65

Koolauspuissa ei havaittu viitteitä vaurioista.

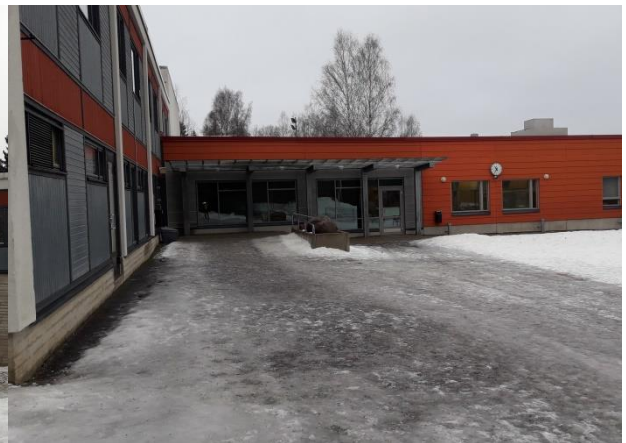
Kuva nro 70

Vanhan osan 1krs. ulkoseinä on puurakenteinen.

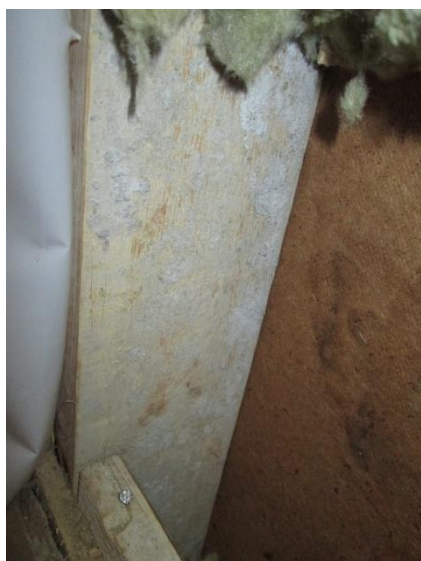
Kuva nro 81

Vauriojälkiä/kosteusjuottumia runkopuissa.

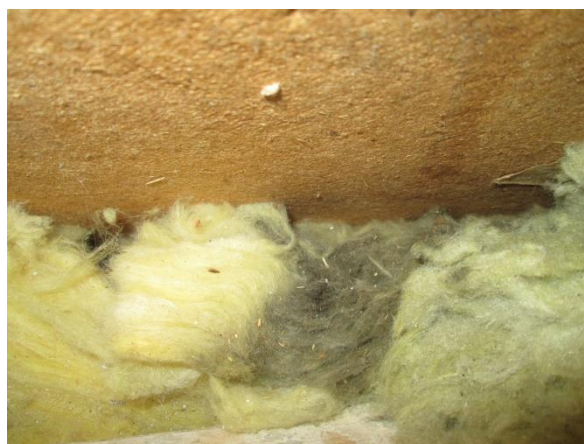
Kuva nro 82

Villoissa ilmavuotojen aiheuttamia juottumia.

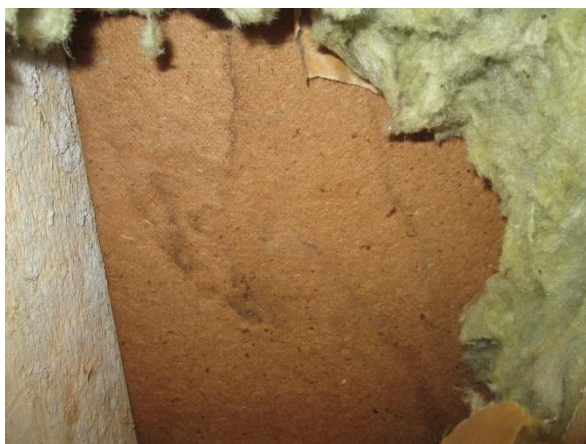
Kuva nro 83

Tuulensuojalevyss kosteusjuottuma.

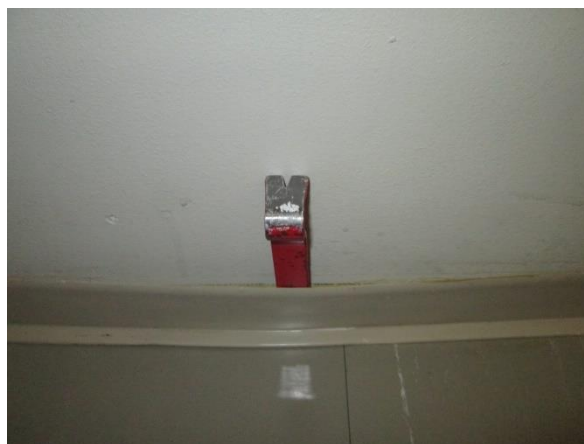
Kuva nro 84

Jalkalista paikoin irti kiinnityksistään.

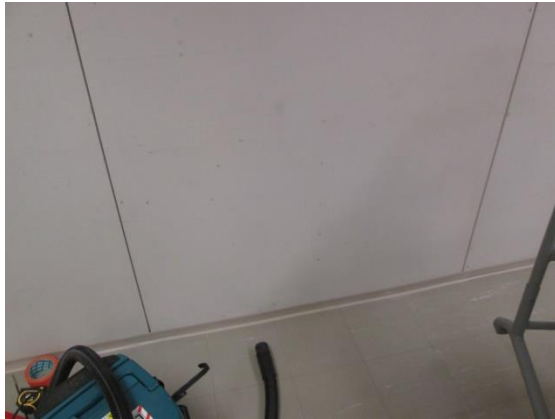
Kuva nro 88

Seinässä ei havaittu pintapuolisisin vaurioita.

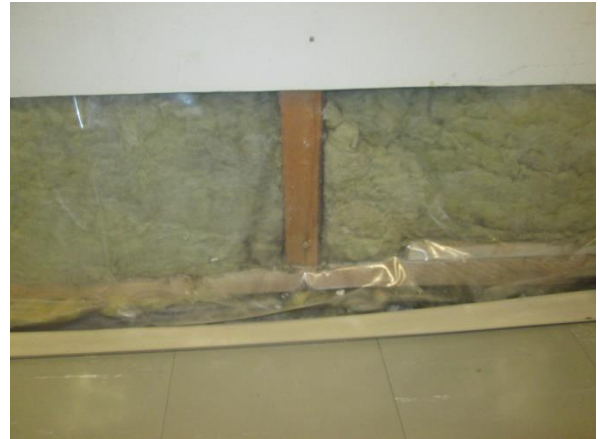
Kuva nro 89

Höyrynsulkumuovi on asennettu epätiiviisti.

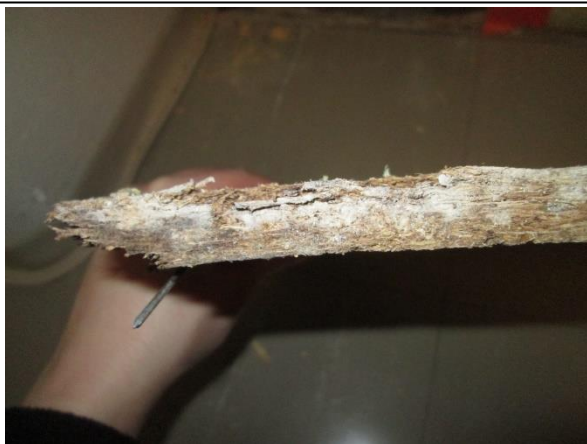
Kuva nro 96

Levyn alaosassa kosteuden aiheuttamaa tummentumista/vauriota

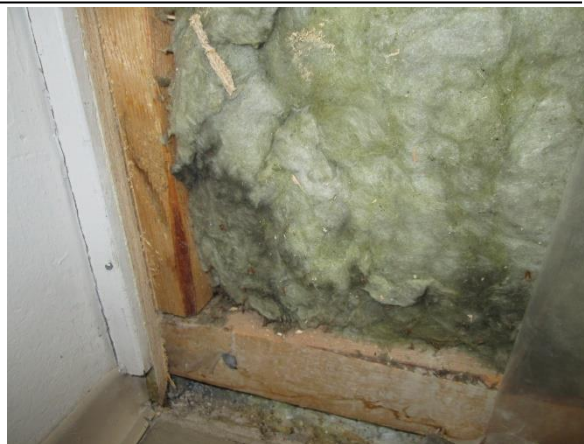
Kuva nro 97

Villoissa ilmavuotojen aiheuttamaa tummentumaa.

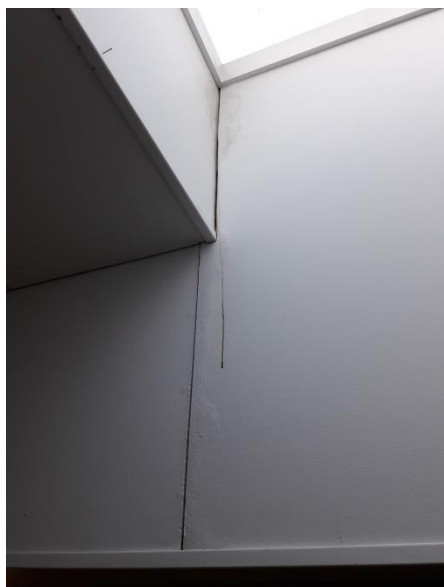
Kuva nro 120

Kattoikkunan levytyksissä vuodon aiheuttamia jälkiä.

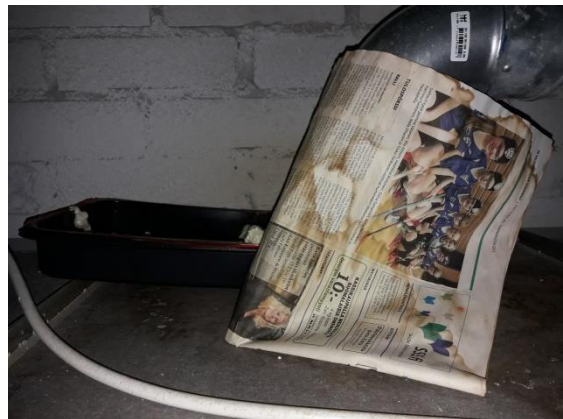
Kuva nro 125

Alaslaskussa vuodon jälkiä ja vaurioituneita  
materiaaleja.

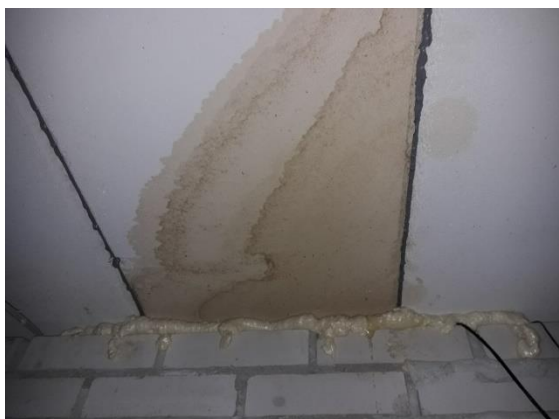
Kuva nro 126

Alaslaskussa vuodon jälkiä ja vaurioituneita  
materiaaleja.

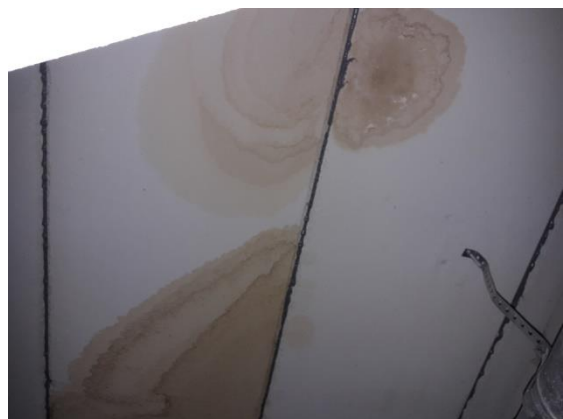
Kuva nro 127

Alaslaskussa vuodon jälkiä ja vaurioituneita  
materiaaleja.

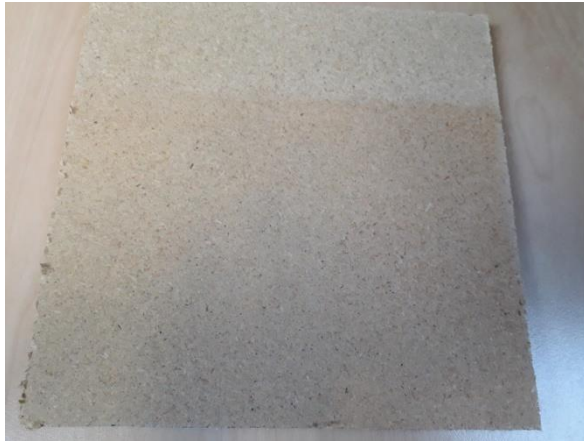
Kuva nro 132

Rakenneavauksessa ei havaittu levyrakenteen sisäosassa vaurioihin viittaavia jälkiä.

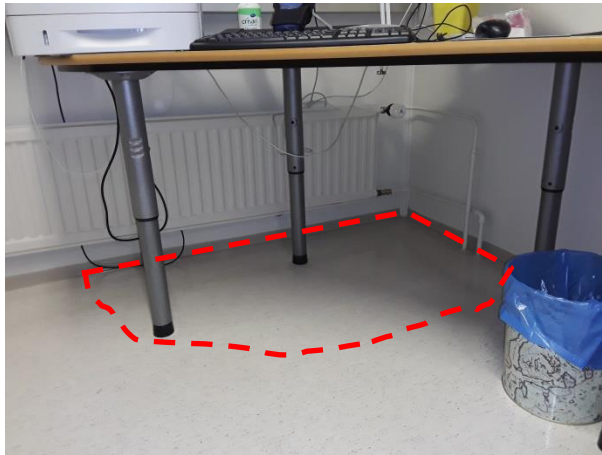
Lattian pintamittauksissa havaittiin normaalista poikkeavaa kosteutta ulkoseinä (US1) läheisyydessä, alueella jossa ulkopuolella on rappuset. Muovimaton liimatilan viiltomittauksessa havaittiin pintamittauksen osoittavan pinnoitteen alapuolisesta kosteudesta. Havaittu kostea alue on noin 1m<sup>2</sup> kokoinen. Havaitulla kastuneella alueella muovimatto pinnoite on paikoin irti alustastaan.

Kuva nro 5 havaittu vaurioalue on esitetty katkoviivoituksella

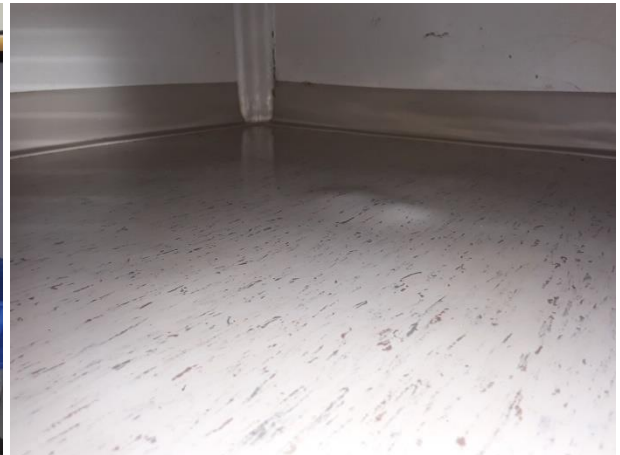
Kuva nro 6 pinnoite on osin irronnut alustaan

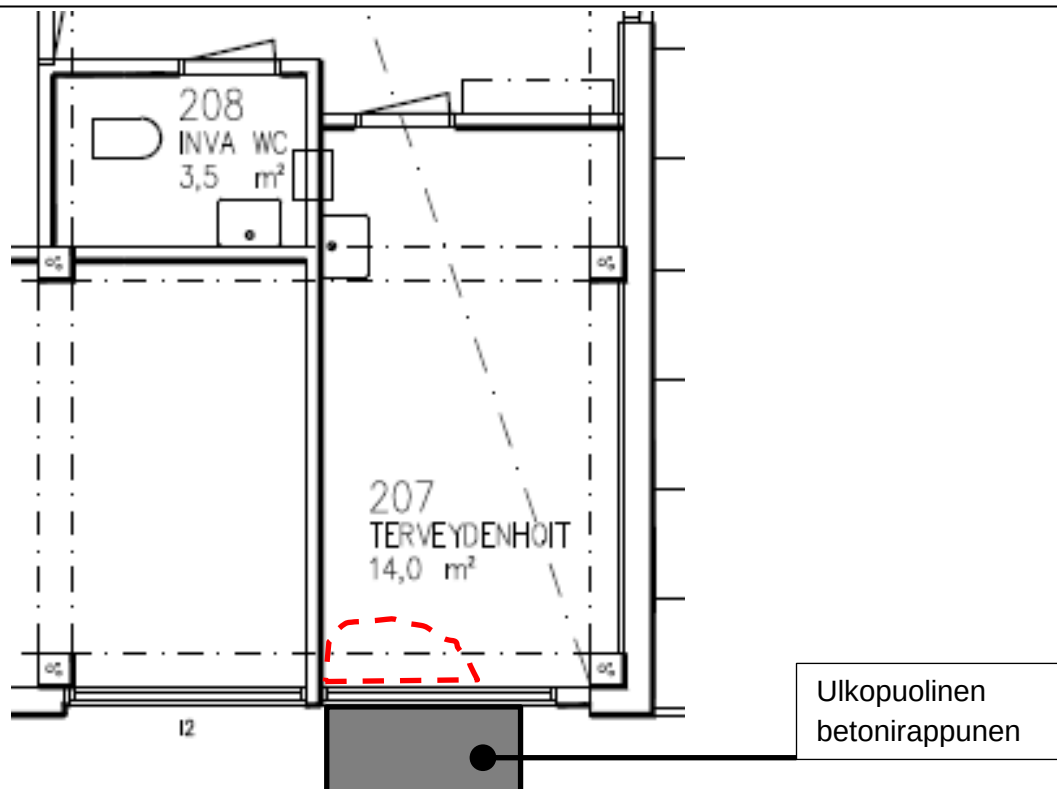
Kuva 7 vaurioalue on esitetty katkoviivoituksella

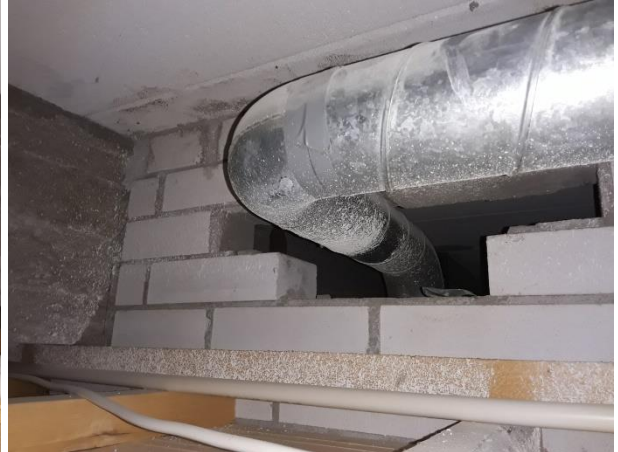
Kuva nro 9 avoin läpivienti wc-tilan alaslaskun päälle
