# **Moision koulu/Hammashoitola Uskelankatu 13, 24100 Salo**

## **Sisäilmatutkimusraportti**

Arja Miihkinen  
Sisäilma-asiantuntija  
[arja.miihkinen@salon.fi](mailto:arja.miihkinen@salon.fi)  
044 778 5371

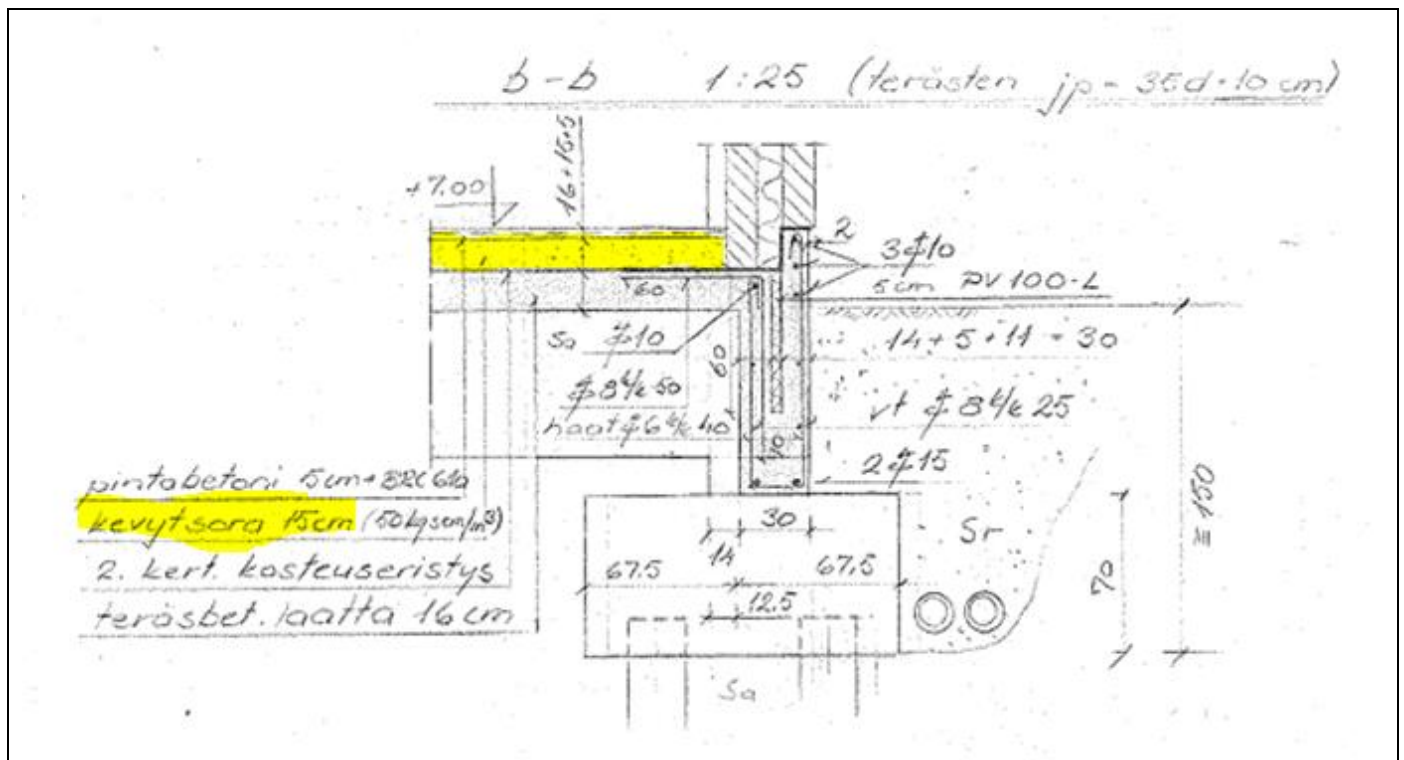
Kuva 1. Vanhan osan alkuperäinen leikkauspiirustus perustuksista vuodelta 1953

Ylempi leikkauspiirustus vanhalta osalta alapohjan tasolta hoituhuoneiden 1 ja 2 ja terveydenhoitajan huoneen kohdalta. Ulkoseinän eristeet ja julkisivutiili on uusittu jälkeempään hoituhuonesivustalla. Alempana esitetty rakenneleikkaus on vanhan osan ja laajennuksen liittymästä.

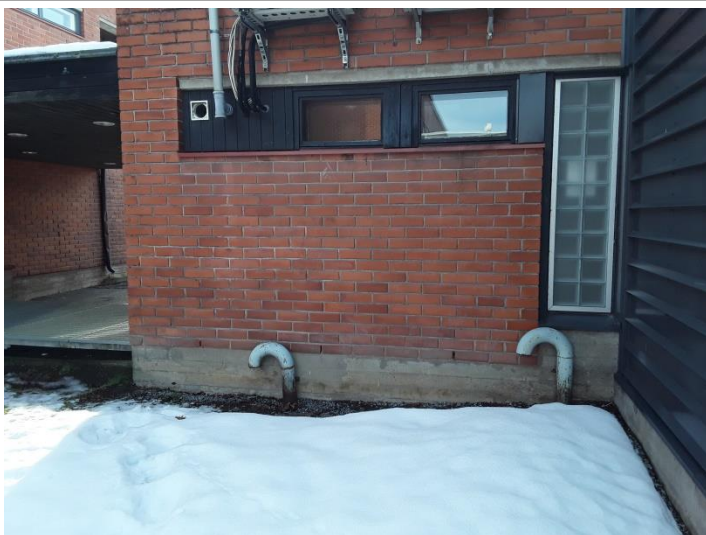
Kuva nro 2

Sisäpihan puolella ryömintätilan  
tuuletusputket.

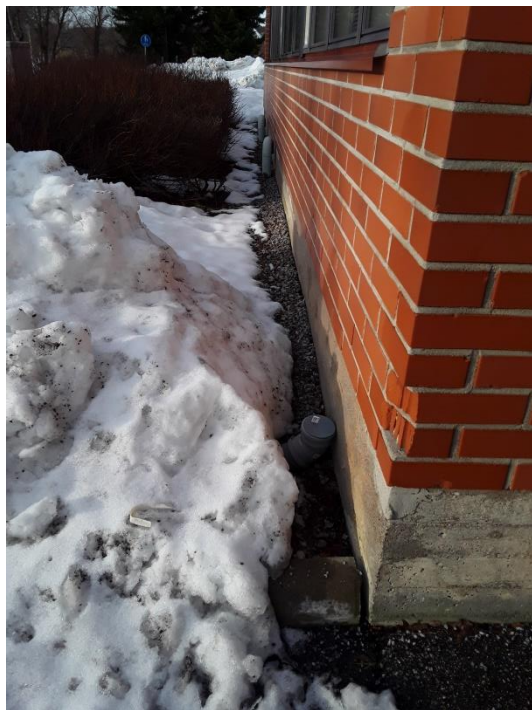
Kuva nro 3

Etusivun puolella ryömintätilan  
tuuletusputkia 3 kpl.

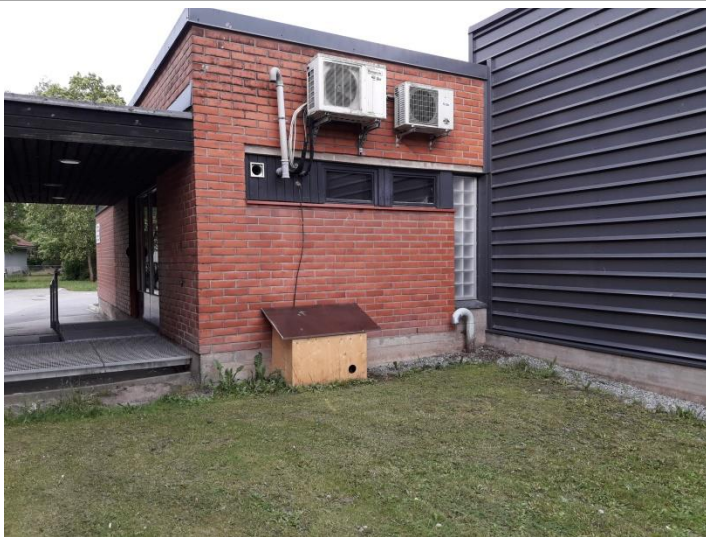
Kuva nro 4

Ryömintätilaan asennettiin  
almanvaihdon tehostus jolla  
saavutettiin ryömintätilan olevan  
alipaineinen sisäilmaan nähden.

Korjaustoimenpiteet on toteutettu tuulettuvan tilan muottilaudoituksen poistamisen osalta kesällä 2019. Ilmanvaihtoa tuulettuvassa tilassa on parannettu jatkamalla rakennuksen toisella sivulla olevaa tuuletusputkea vesikaton yläpuolelle ja parantamalla ilmansaantia rakennuksen toisella puolella.

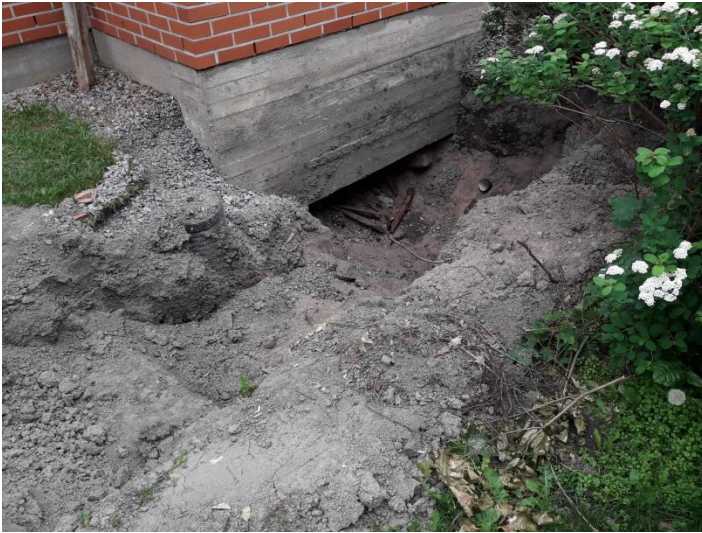
Kuva nro 5

Ryömintätilan puhdistustyöt suoritettiin sokkelin viereen kaivetusta aukosta.

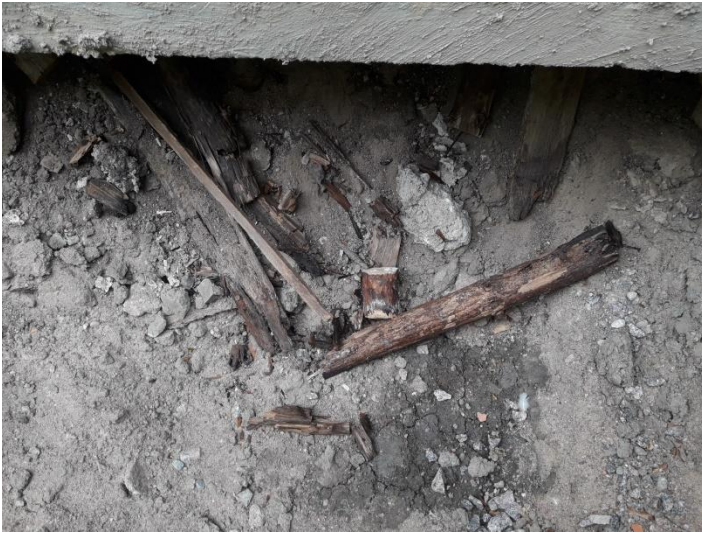
Kuva nro 6

Ryömintätilassa runsaasti orgaanista ja mikrobivaurioitunutta puumateriaalia.

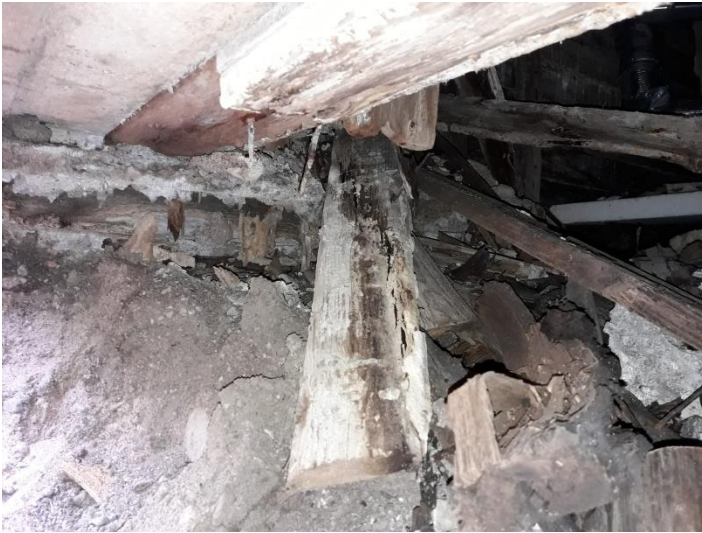
Kuva nro 7

Ryömintätilassa runsaasti orgaanista ja mikrobivaurioitunutta puumateriaalia.

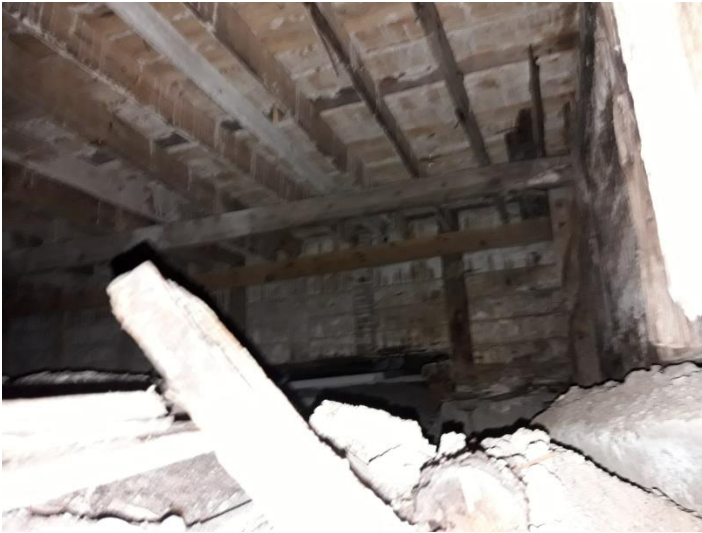
Kuva nro 8

Ryömintätilassa runsaasti orgaanista ja mikrobivaurioitunutta puumateriaalia.

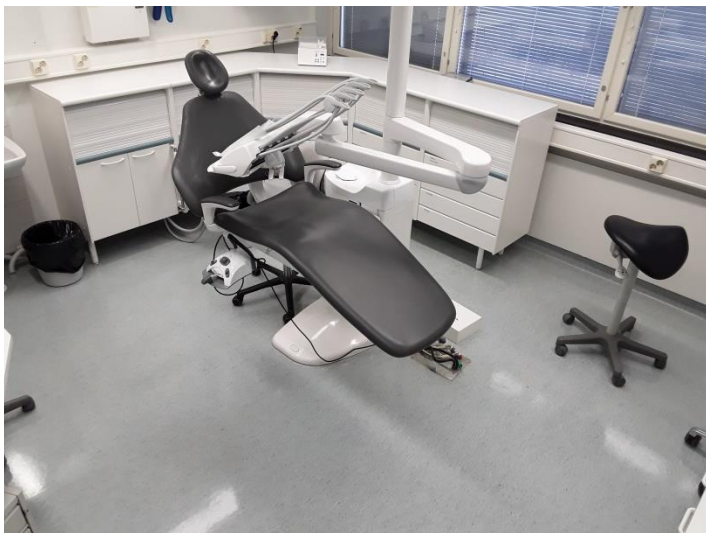
Kuva nro 9

Sisätiloissa havaittiin  
asiakastuolin läheisyydessä  
havaittiin mikrobiperäistä hajua.

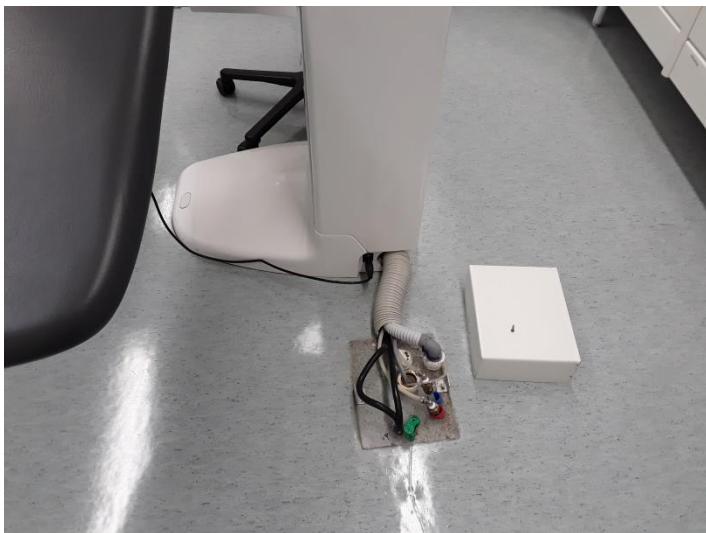
Kuva nro 10

Haju tulee läpivienneistä.

Vanhan osan alapohjan betonirakenteen lävistävät läpiviennit tulee tiivistää tähän tarkoitukseen soveltuvalla materiaalilla. Tämä on mahdollista yläpuolelta käsin. Vaurioitunut kevytsoraeriste tulee poistaa viimeistään seuraavan peruskorjauksen yhteydessä. Ilmanvaihto tulee tasapainottaa. Laajennuksen vaurioituneet PVC-lattiapinnoitteet tulee poistaa ja korvata uudella materiaalilla.

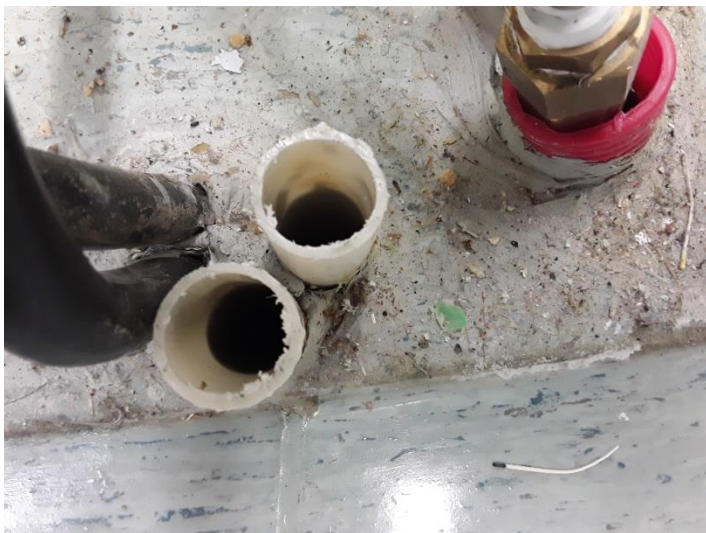
Kuva nro 11

Haju tulee läpivienneistä.

Kuvassa näkyvät kaksi putkea kulkevat ryömintätilaan.

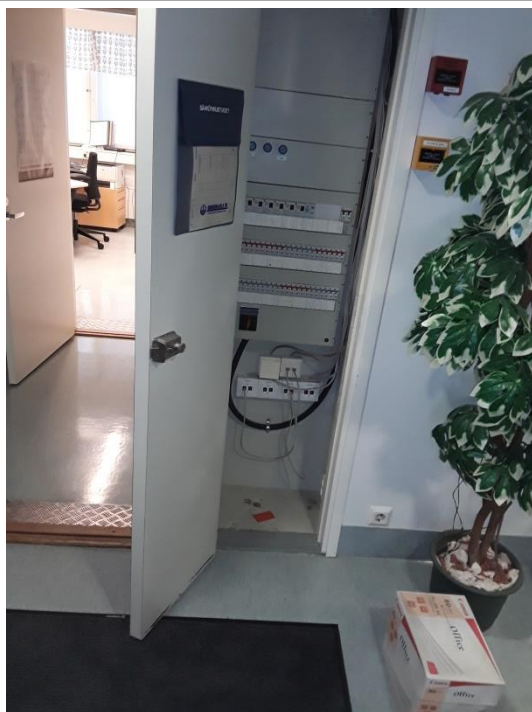
Kuva nro 12

Merkkiainekokeissa havaittiin ilmayhteys sähkökaapissa.

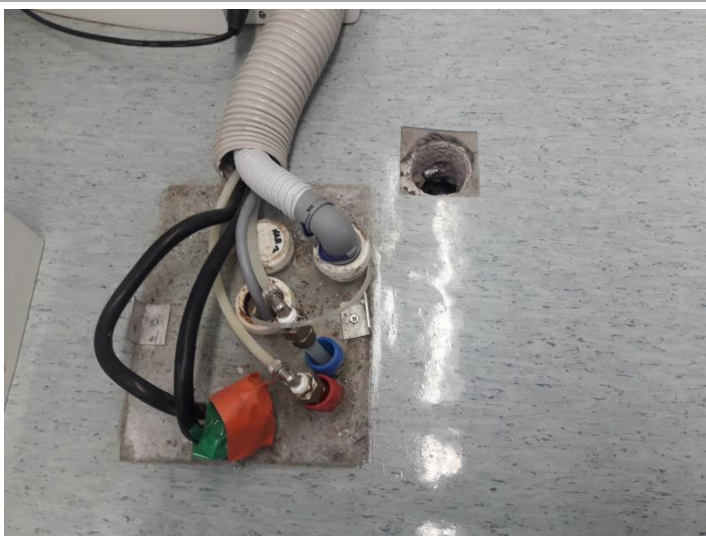
Kuva nro 13

| Analyysi | Tila | Tulkinta | Näyte numero pohjakuvassa | Lisäselvitys |
|---|---|---|---|---|
| Mikrobiv. | A107 | esiintyy epätavanomaista mikrobikasvua | 1 | Alapohjan eristetilan leca-sora eriste |

Näytteenotto kohta 1.
