# Kirkonkylän koulu

Lampolantie 9, 25500 Perniö

## Sisäilmatutkimusraportti

## **RAKENNUKSEN KOSTEUS- JA SISÄILMATEKNINEN KUNTOTUTKIMUS**

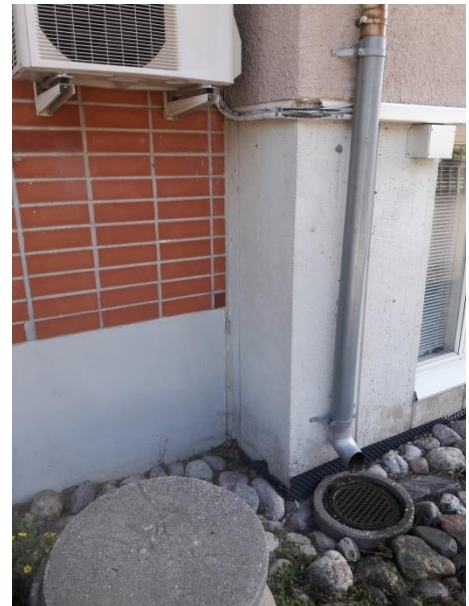
Kuva nro 2

Musiikkiluokan sokkelin yläpinta on vanhan rakennuksen ikkunan puolivälin korkeudella.

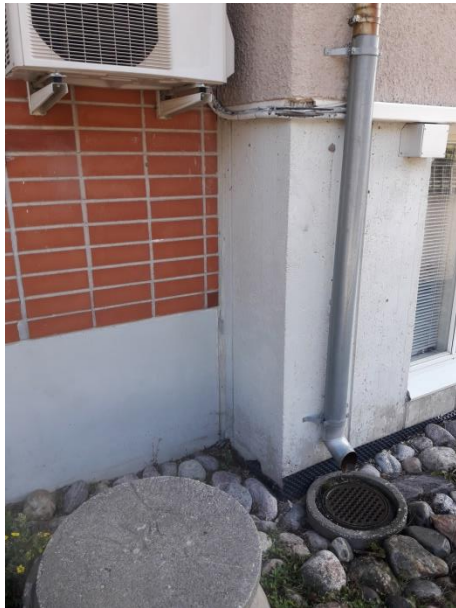
Kuva nro 3

Sadevedet ohjautuvat syöksytorvista sadevesijärjestelmään. Syöksytorvia on ajan saatossa uusittu alimmaisten putkien osalta, jotka ovat jälkien perusteella kastaneet seinärakennetta. Syöksytorvista vedet ohjautuvat ritalälliseen kaivoon, sadevesien on mahdollista roiskua

kaivon ympärystään. Pintamittauksissa ei havaittu normaalista poikkeavaa kosteutta vanhojen vuotokohtien alueilla.

Vanhan puolen sadevedet on ohjattu sadevesijärjestelmään.

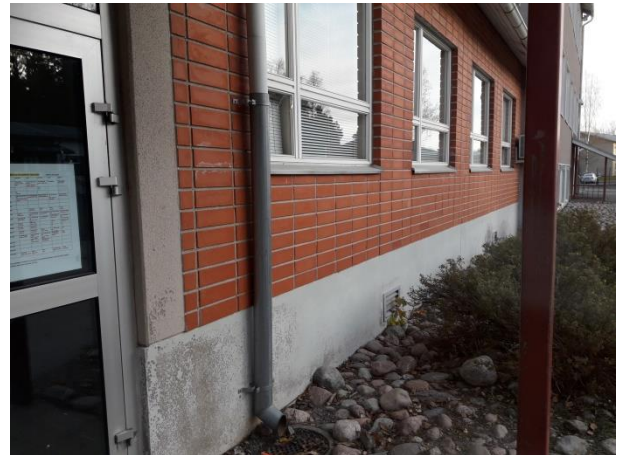
Kuva nro 4

Uuden puolen sadevedet on ohjattu sadevesijärjestelmään.

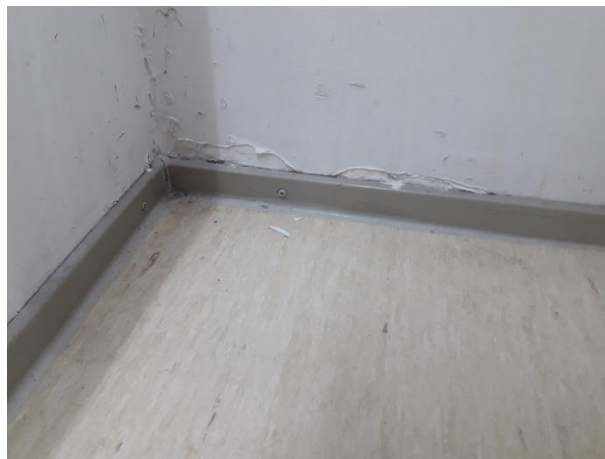
Kuva nro 10

Muovimaton ja listan välin on osin tiivistetty elastisella massalla.

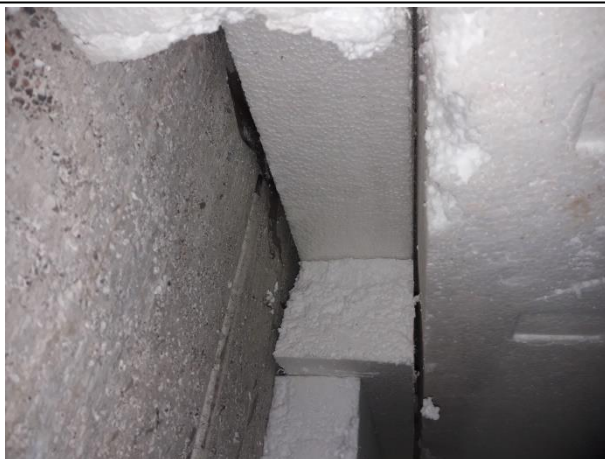
Kuva nro 17

Eristeen ja vanhan rakennusosan välissä ilmatila.

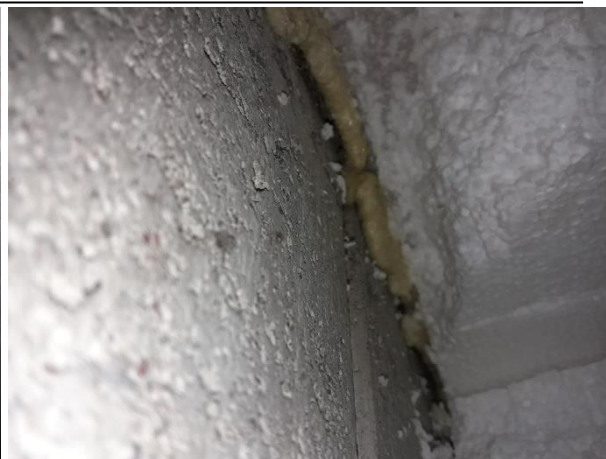
Kuva nro 18

Alapohjan ja vanhan rakennusosan väli on tiivistetty uretaanivaahdolla, aistinvaraisesti epätiivis.

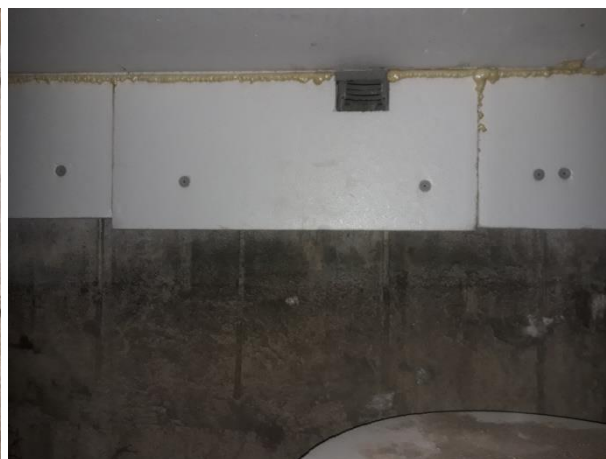
Kuva nro 20

Alapohjan ryömintätilassa havaittiin vanhan rakennuksen sokkelissa/seinärakenteessa kaksi tuuletusventtiiliä, joista ilman havaittiin tulevan uuden osan ryömintätilaan päin.

Vanhan rakennusosan tuuletusventtiili on avoinna.

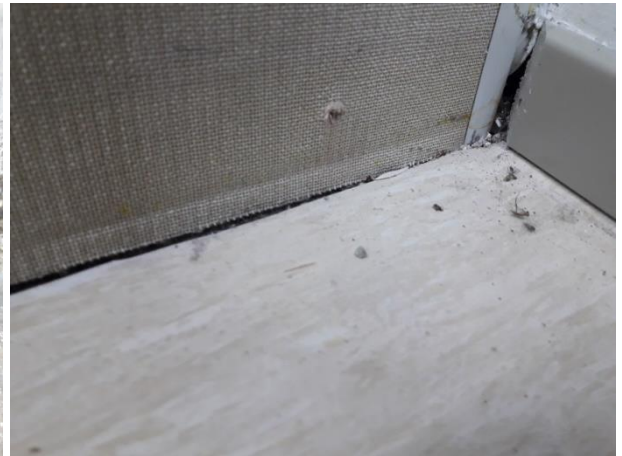
Kuva nro 24

Alapohjan ja vanhan rakennuksen seinän liitos on aistinvaraisesti epätiivis näköinen.

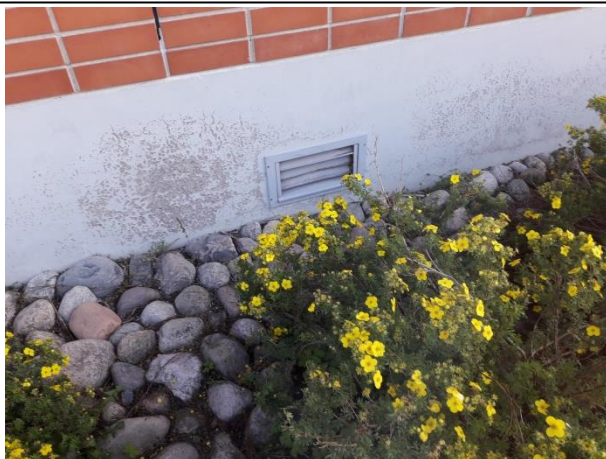
Kuva nro 27

Sokkelissa pinnoitevaurioita.

Sokkelin pinnoitevauriot ovat esteettisiä ja niiden korjaus voidaan suorittaa tarpeen mukaan.

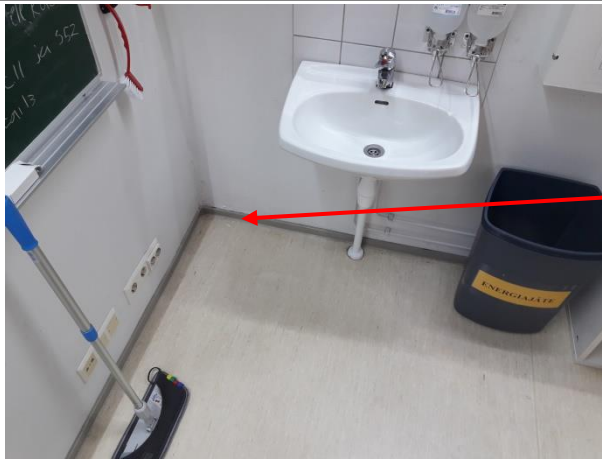
Kuva nro 33

Väliseinässä havaittiin kosteusvaurioon viittaavaa pinnoitteen irtoamista, pintamittauksissa ei havaittu normaalista poikkeavaa kosteutta.

Väliseinän havaitun kosteusvaurioon viittavaan jälki on esteettinen ja sen korjaustoimenpiteet tarpeen mukaan.

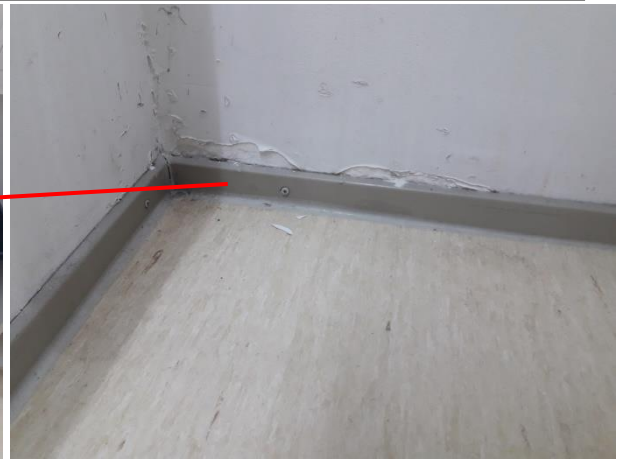
Kuva nro 34

Väliseinässä havaittiin kosteusvaurioon viittaavaa pinnoitteen irtoamista, pintamittauksissa ei havaittu normaalista poikkeavaa kosteutta.

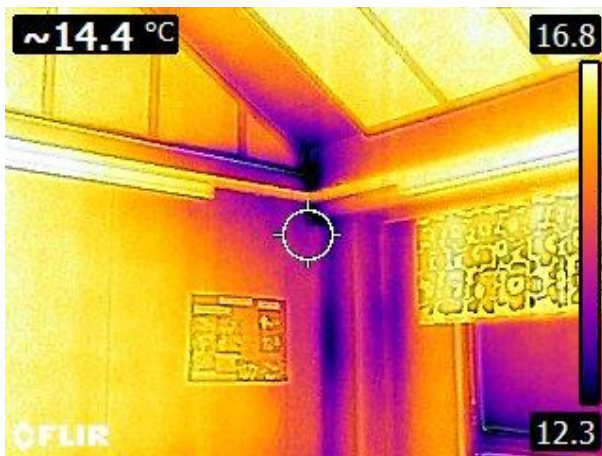
Kuva nro 35

Ulkoseinän ja vanhan rakennuksen seinän liitoskohdassa havaittiin lämpökuvauksessa selkeä ilmanvuotoreitti. Ilmanvuotoreitti näkyy kuvassa sinisenä.

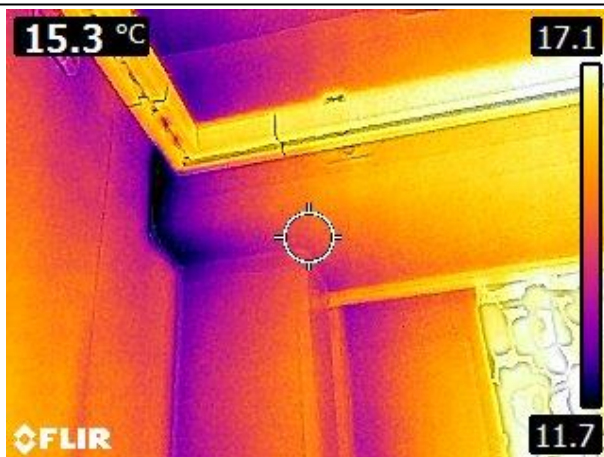
Kuva nro 37

Ulkoseinän ja vanhan rakennuksen seinän liitoskohdassa havaittiin lämpökuvauksessa selkeä ilmanvuotoreitti. Ilmanvuotoreitti näkyy kuvassa sinisenä.

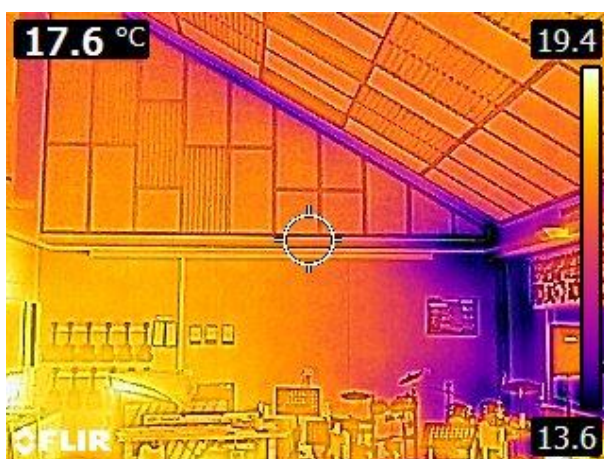
Kuva nro 39

Ulkoseinän ja vanhan rakennuksen seinän liitoskohdassa havaittiin lämpökuvauksessa selkeä ilmanvuotoreitti. Ilmanvuotoreitti näkyy kuvassa sinisenä.

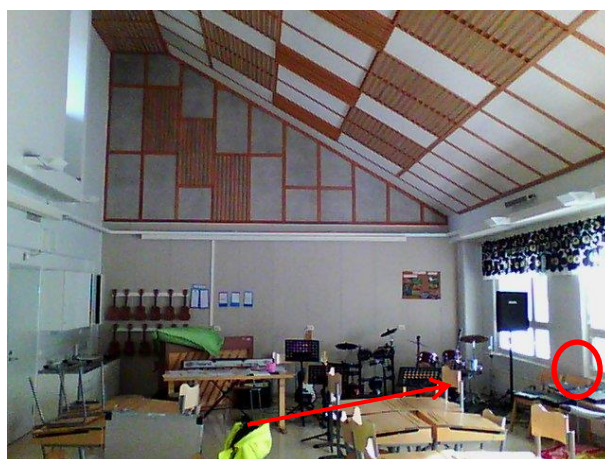
Kuva nro 40

Lämpökuvan valokuva. Materiaalinäytteen (haltex-levy) kohta esitetty nuolella. Materiaalinäytteen (tiivistemassa) kohta esitetty ympyrällä.

Ikkunan tiivistemassasta havaittiin laboratoriotutkimuksissa epäily poikkeavasta mikrobikasvustosta. Näytteessä havaittiin yksittäinen pesäke (Chaetomium) kosteusvaurioindikaattoreita. Näytteenottoa on esitetty kuvassa 40.

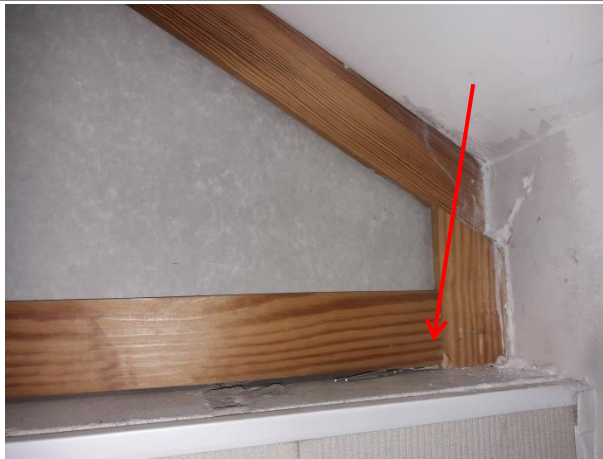
Kuva nro 41

Ilmanvuotokohdassa ilmapuodon aiheuttamaa tummentumaa pinnoilla. Materiaalinäytteen (akustiikkavilla) kohta esitetty nuolella.

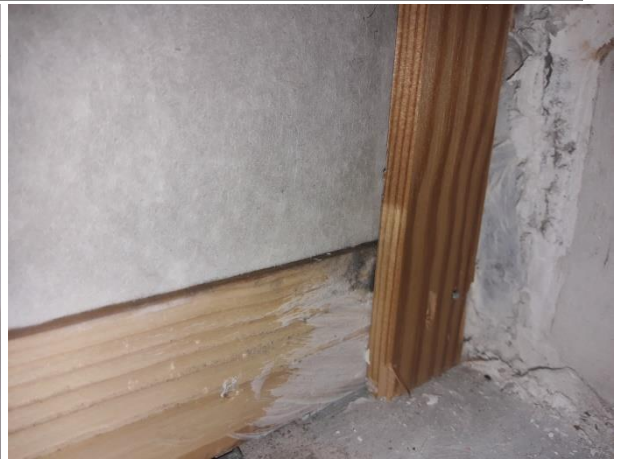
Kuva nro 42

Puukoolaukset ja akustiikkavillat on liitetty epätiiviisti.

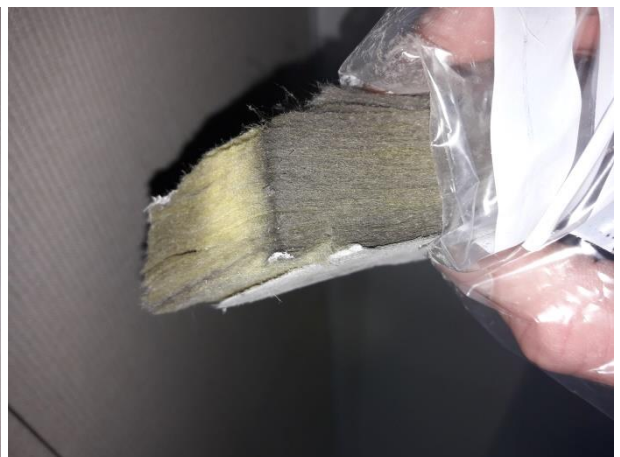
Kuva nro 44

Ilmanvuotojen aiheuttamaa materiaalin tummentumaa akustiikkavillan reunoilla.

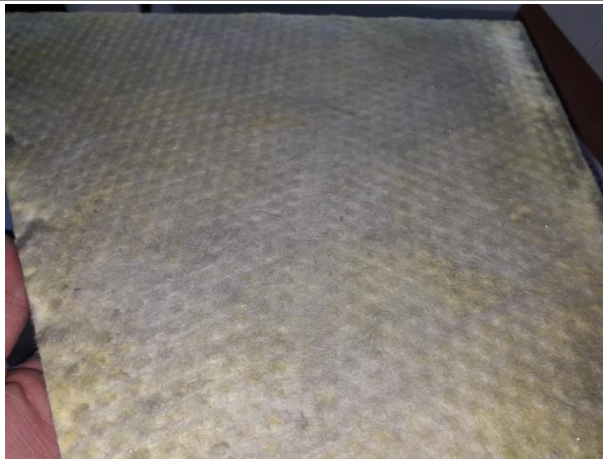
Kuva nro 45

Ilmavuotojen aiheuttamaa materiaalin tummentumaa akustiikkavillan takaosassa.

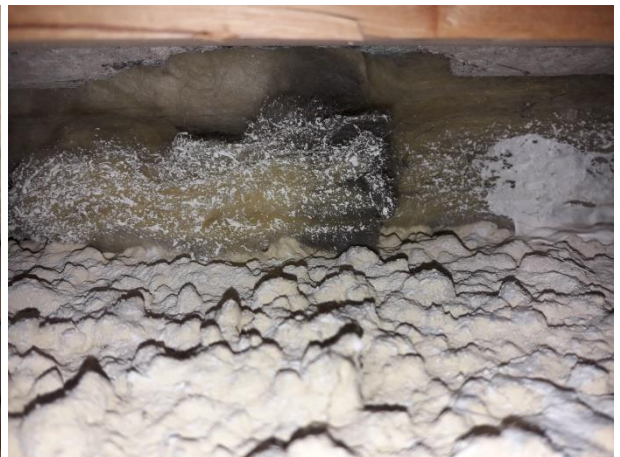
Kuva nro 48

Vanhan ulkoseinän ja akustiikkavillan välistä tilasta on ilmayhteys yläpohjan eristetilaan.

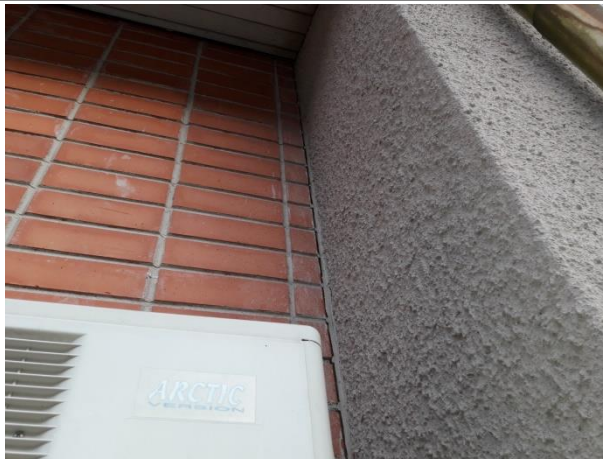
Kuva nro 49

Vanhan ja uuden ulkoseinän liitoksen elastiset saumamassat ovat rikkoontuneet.

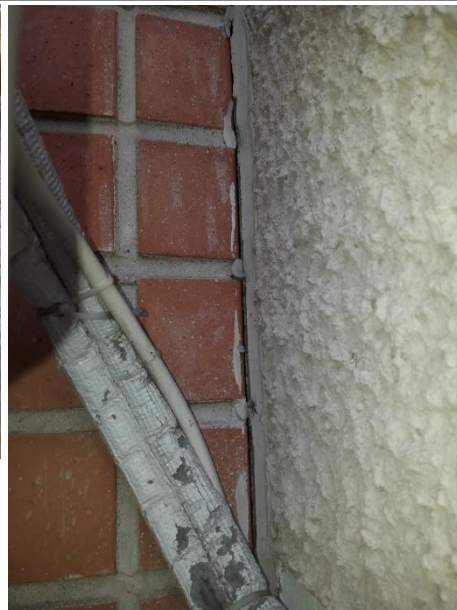
Kuva nro 50,

Vanhan ja uuden ulkoseinän liitoksen elastiset saumamassat ovat rikkoontuneet.

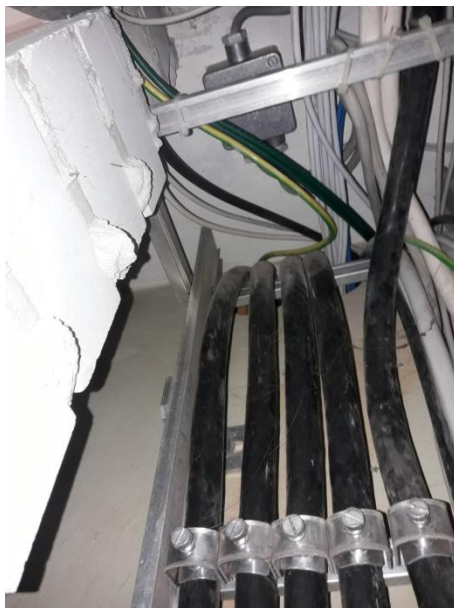
Kuva nro 55

Kuilusta kulkevan tekniikan läpivientejä ei ole tiivistetty vanhalta puolelta.

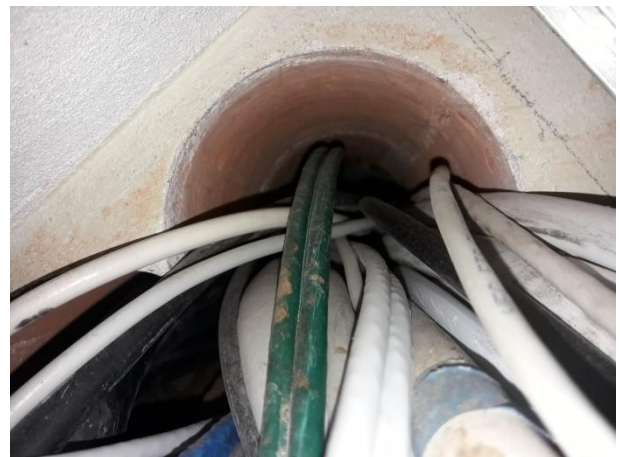
Kuva nro 56

Kuilusta kulkevan tekniikan läpivientejä ei ole tiivistetty vanhalta puolelta.

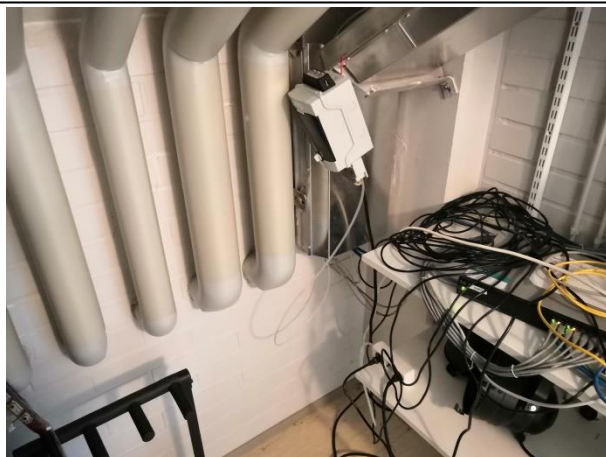
Kuva nro 57

Läpivientejä on runsaasti.

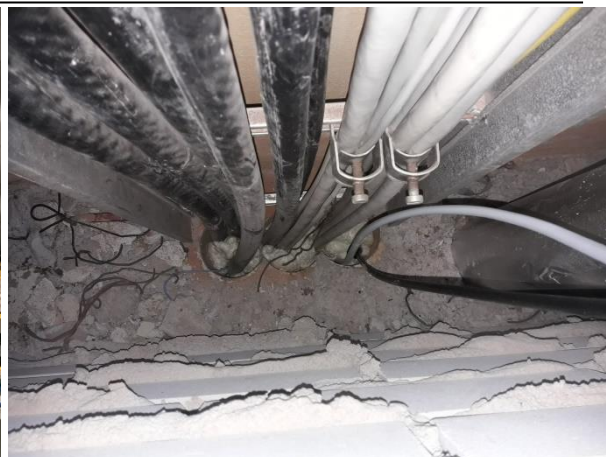
Kuva nro 58

Tekniikkakuilusta on ilmayhteys vanhan osan ryömintätilaan.

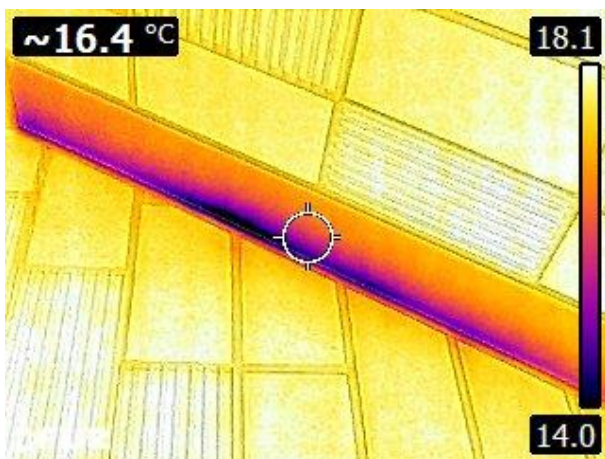
Kuva nro 64

Lämpökuvauksessa ei havaittu yläpohjan alueella poikkeavuuksia, poikkeuksena väliseinien (ei käytävän puoleinen) ja yläpohjan liitos alueita. Lämpökuvauksessa havaittiin ilmapuotoihin viittaavia poikkeamia liitos alueilla.

Yläpohjassa reuna-alueella viitteitä ilmapuodoista.

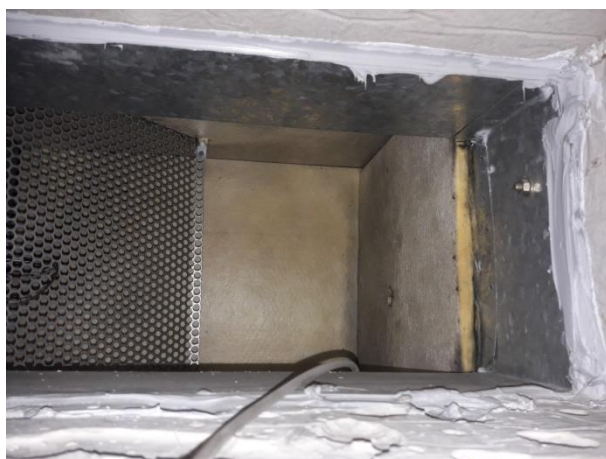
Kuva nro 70

Tuloilmaelimessä kuitulähde.

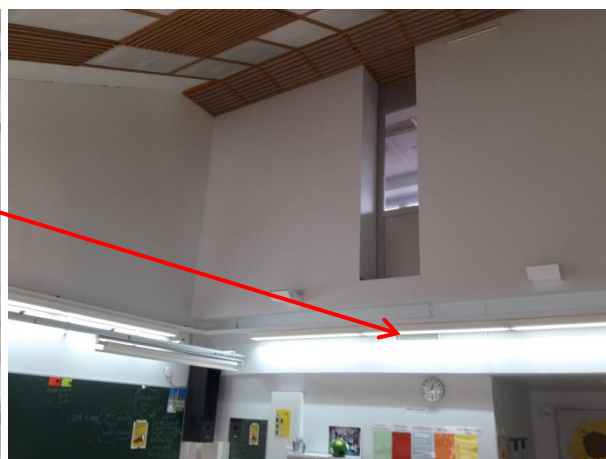
Kuva nro 71

Ilmanvaihtojärjestelmän tuloilmaelimet on sijoitettu valaisimien taakse, joka saattaa heikentää ilman suunniteltua ilmavirtausta. Tuloilma puhalttaa suoraan päin valaisinta.

Tuloilmaelin on valaisimen takana.

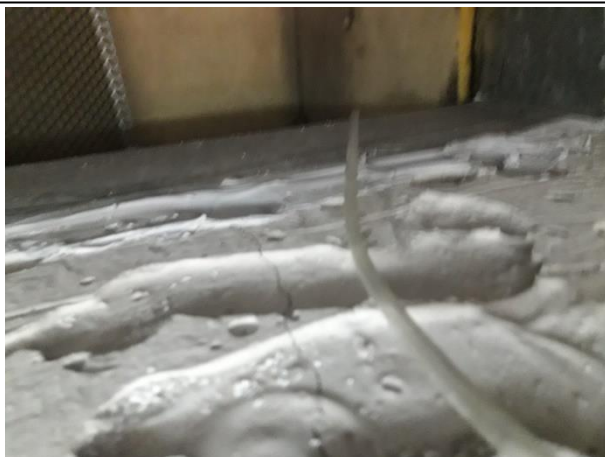
Kuva nro 72

Ilmanvaihtokanava loppuu ”kesken” ja seinä-rakenne toimii kanavana.

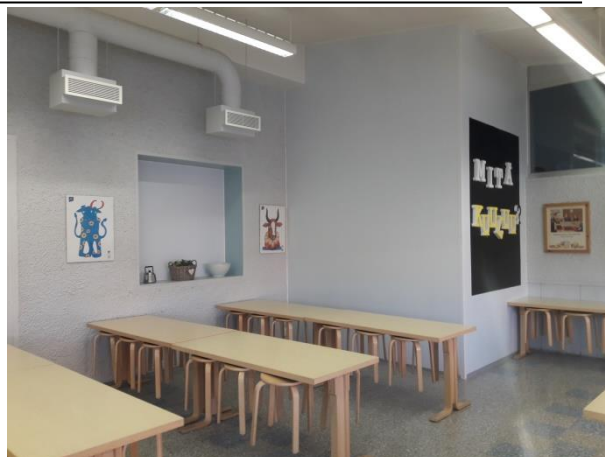
Kuva nro 73

Ruokalassa näkyvissä pääteelimien ääniloukut, jossa on kuitulähde.

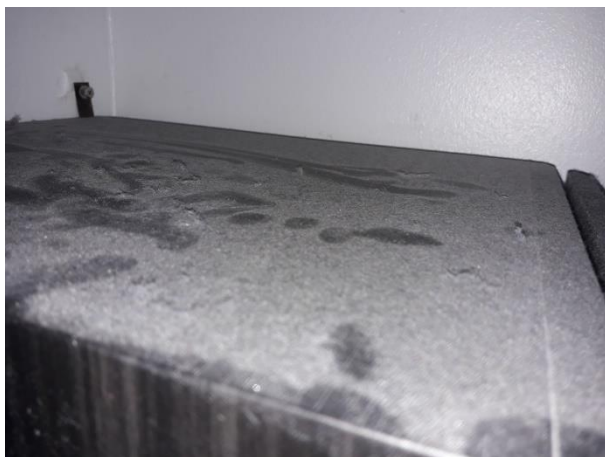
Kuva nro 74

Musiikkiluokan kaiuttimen päällä pölyä.

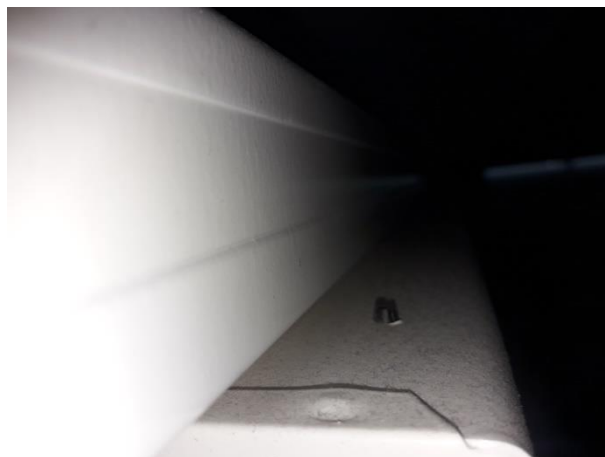
Kuva nro 75

Musiikkiluokan valaisimen päällä pölyä.

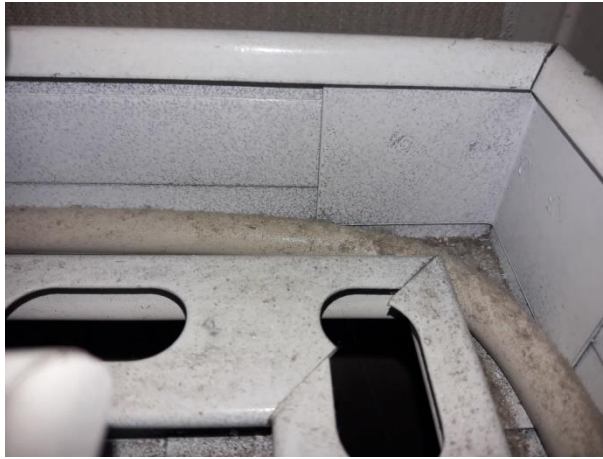
Kuva nro 76

Musiikkiluokan valaisinkiskon päällä pölyjä.

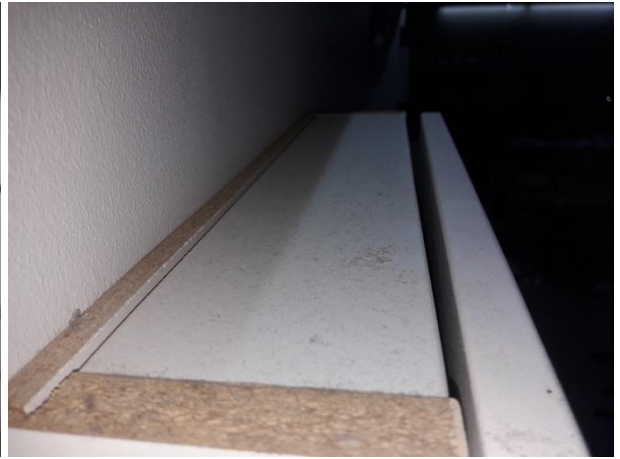
Kuva nro 77

Musiikkiluokan kaapin päällä pölyjä.
