# Tutkimusraportti

Kosteus- ja sisäilmatekninen kuntotutkimus

## Salon Tappiskoulu

17.12.2021

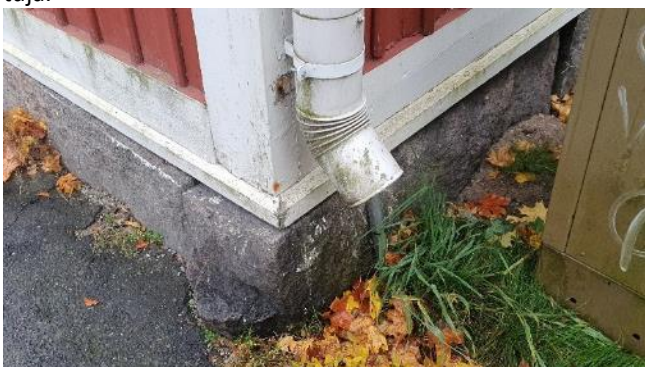
**Kuva 5.** Kattovedet ohjataan syöksyin rakennuksen seinustoille, jossa ne lisäävät sokkeli- ja seinärakenteiden kosteusrasitusta.

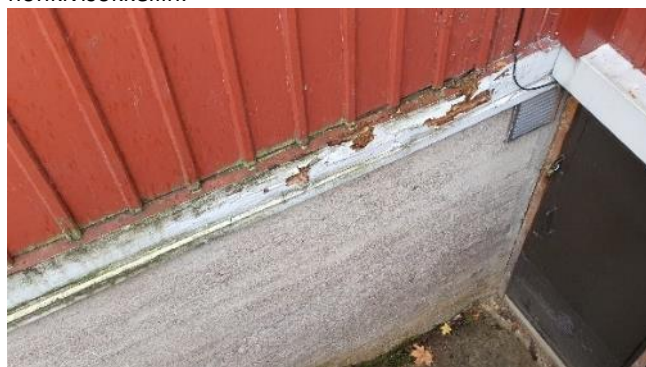
**Kuva 6.** Kellaritilan sisäänkäynnin luona sokkelin päällä olevissa puurakenteissa on lahovaurioita.

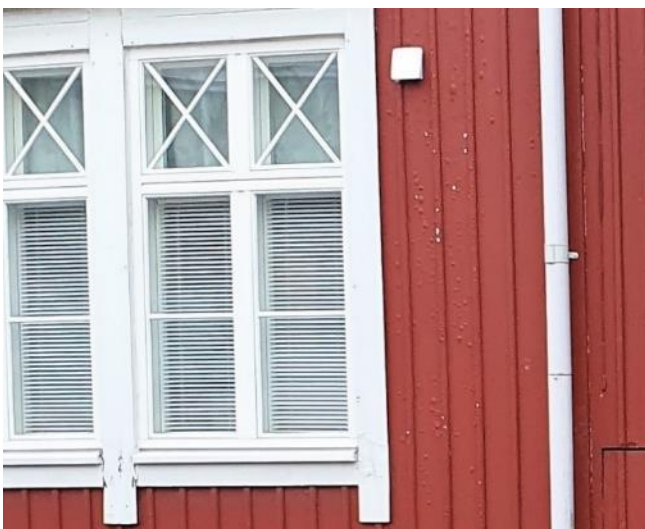
Rakennuksen julkisivun maalipinta on uudehko, maali on kuitenkin monin paikoin kupruillut irti pinnasta, mahdollisesti virheellisen maalivalinnan tai maalausolosuhteiden vuoksi (Kuvat 7 ja 8). Peltivesikate on uudehko ja visuaalisesti arvioituna erittäin hyväkuntoinen.

**Kuva 7.** Uudehkon näköisessä maalipinnassa on kupruilua etenkin rakennuksen koillisen puoleisella seinällä.

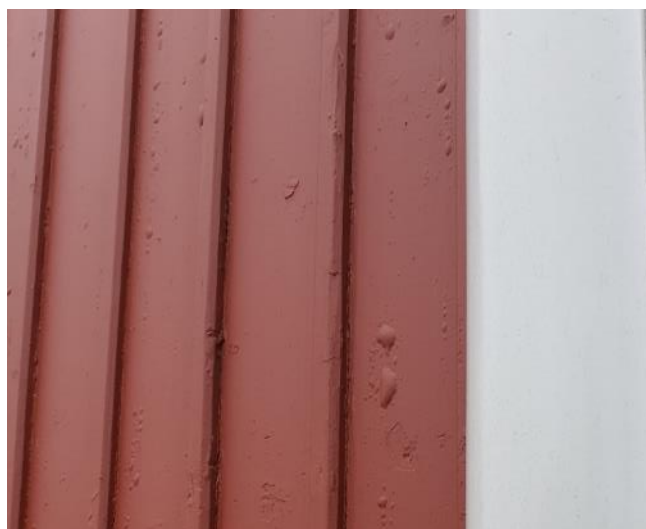
**Kuva 8.** Maalin kupruilua rakennuksen pohjoisnurkassa.

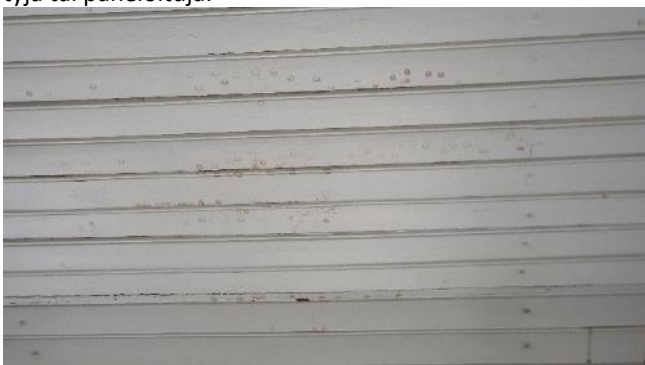
**Kuva 11.** Kattopaneeleissa oli useassa huoneessa jälkiä katon "pisaroinnin" jälkeen.

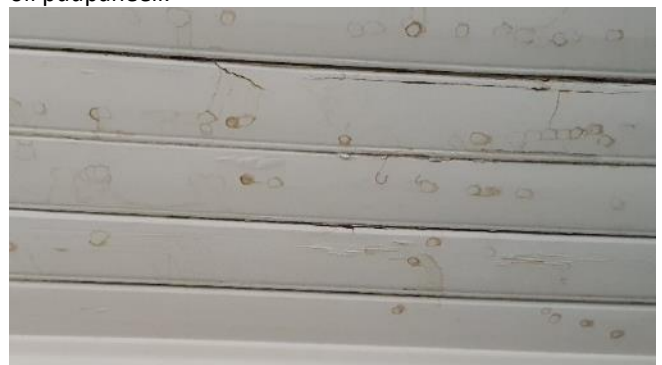
**Kuva 12.** Jälkien perusteella kyseessä voi olla sisäilman kosteuden tiivistyminen kattopinnalle yläpohjan riittämättömän lämmöneristyksen vuoksi.

2. Ilmavuodot yläpohjasta sisätiloihin tulee estää. Rakenteeseen tulee asentaa höyrynsulku, minkä yhteydessä on suositeltavaa uusien alkuperäiset orgaaniset, osin vaurioituneet eristemateriaalit.

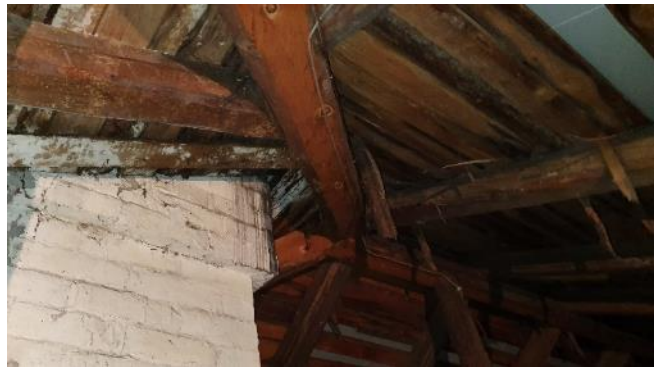
**Kuva 16.** Vuotojälkiä savupiipussa.

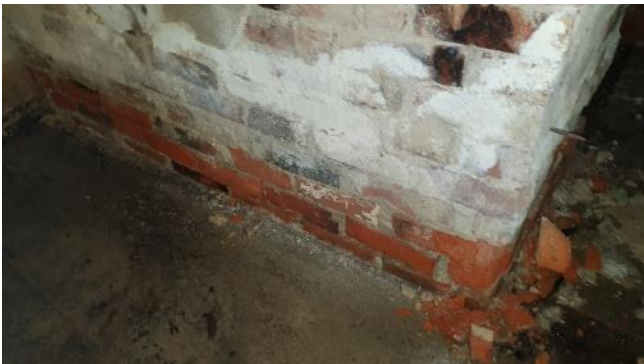
**Kuva 17.** Huoneen 106 alapuolisen kellarin lattialla oli vettä ja tilan seinärakenteet olivat paikoin pahoin rapautuneet.

- c. Mahdollisuudet kellaritilojen kosteusrasituksen pienentämiseksi tulee selvittää. Joka tapauksessa ilmavuodot kellaritiloista tulee estää alapohjarakenteiden korjausten yhteydessä

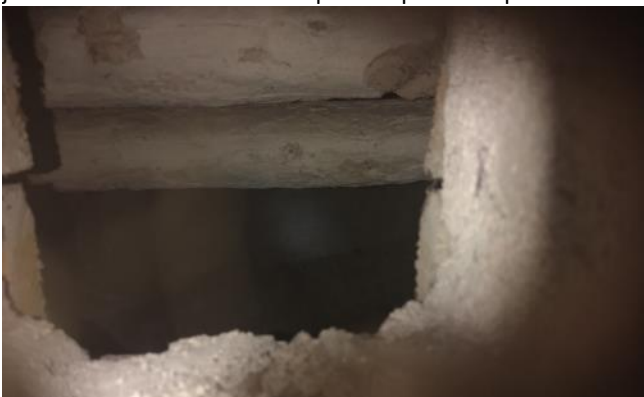
**Kuva 19.** Kellaritilan seinässä oli luokkuja ryömintätilaan, jossa kulkevien putkien eristeet sisältävät todennäköisesti asbestia.

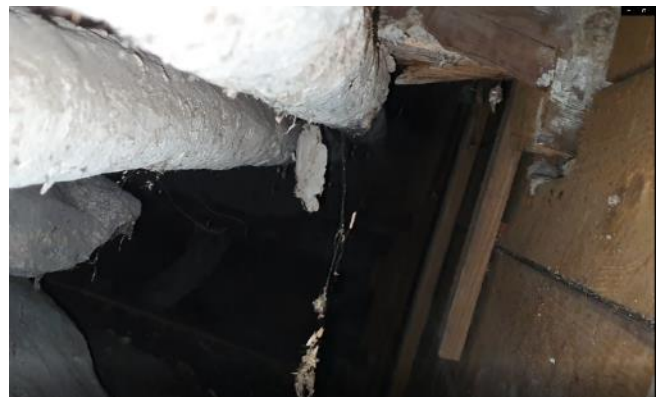
**Kuva 20.** Kellaritilan itäseinällä ryömintätilaan oli jätetty muotti-/tukilautoitusta.

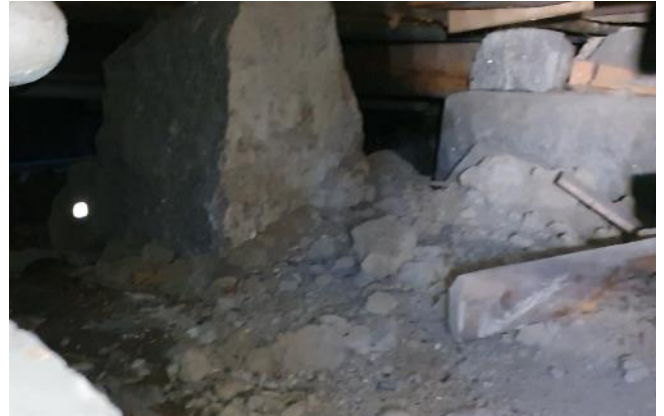
**Kuva 22.** Alapohjan runko on tuettu luonnonkivin. Ryömintätilan pohjalle on jätetty jonkin verran orgaanista materiaalia, mm. puutavaraa.

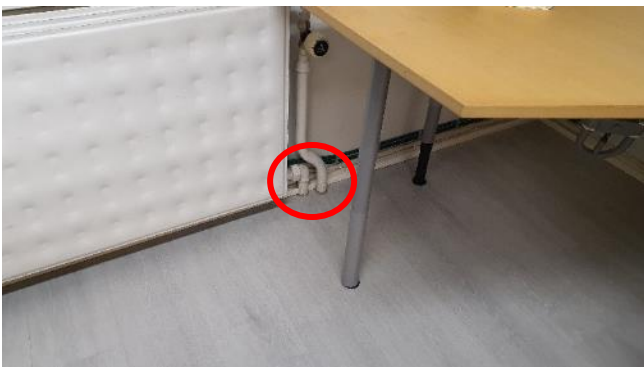
**Kuva 23.** Ryömintätilasta havaittiin merkittävää ilmavuotoa (punainen korostus) patteriputkien läpiviennin kautta.

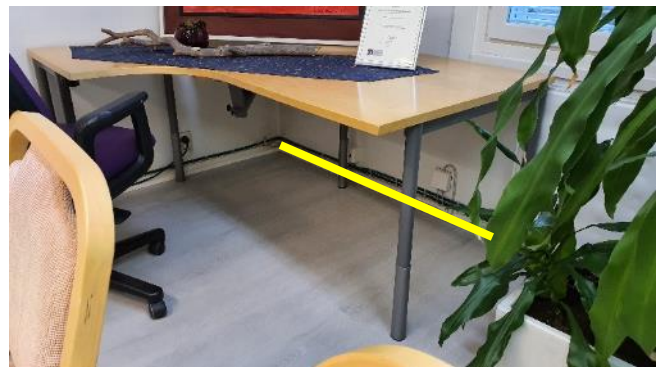
**Kuva 24.** Ulkoseinän ja alapohjan liitoksesta havaittiin vähäistä ilmavuotoa (keltainen) ryömintätilasta tilaan 106.

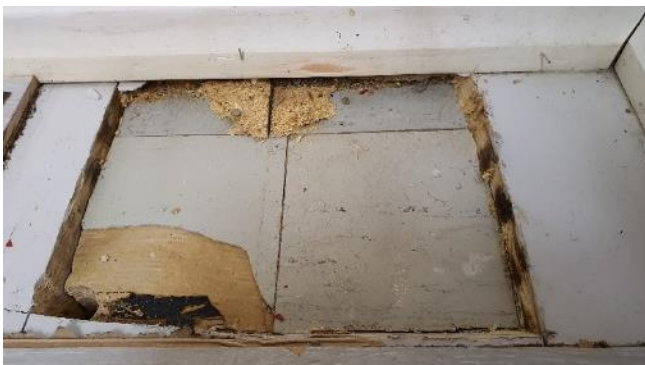
**Kuva 26.** Alapohjarakenteeseen on jätetty useita aiempia pintamateriaaleja, joista osa todennäköisesti sisältää asbestia (mm. kuvan musta liima).

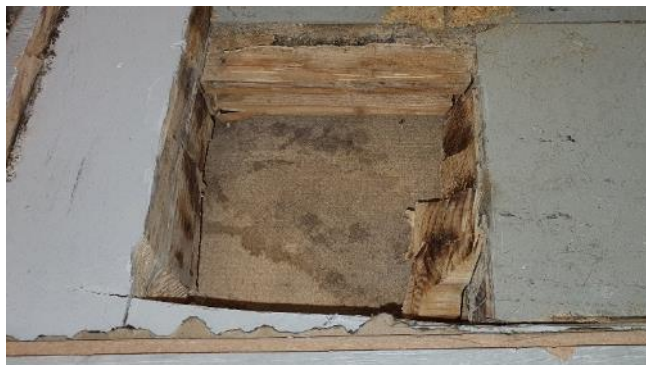
**Kuva 27.** Purutäytön yläpuolisessa puukuitulevyssä on kosteuden aiheuttamia jälkiä väliseinälinjan lähellä.

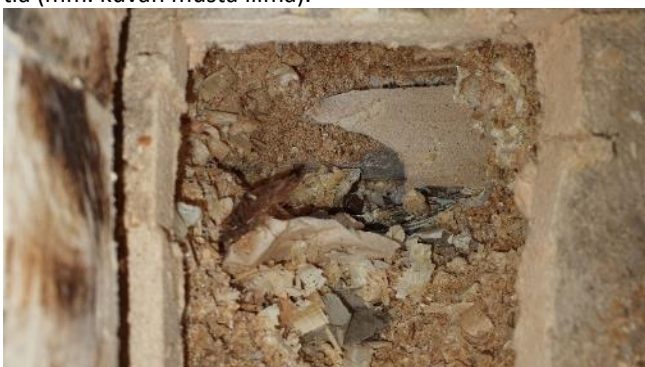
**Kuva 28.** Purutäytön joukossa havaittiin myös mm. lastuja, pahvia, tapettia, turvetta ja sanomalehtipaperia.

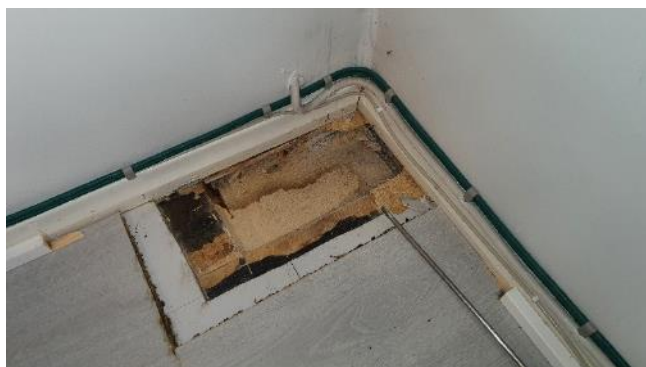
**Kuva 29.** Myös huoneen 106 ulkonurkassa puukuitulevy on kastunut jossain vaiheessa.

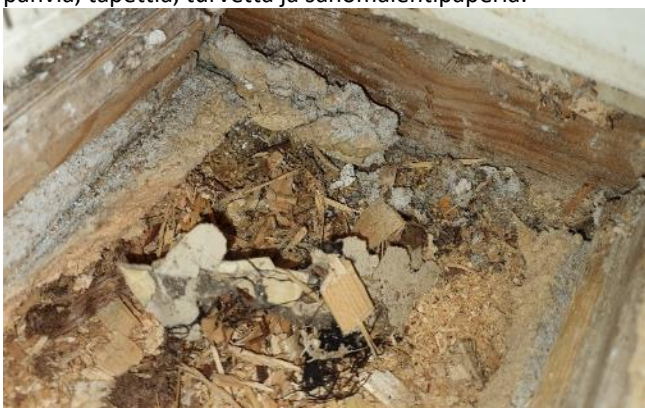
**Kuva 30.** Huoneen 106 ulkonurkassa ulkoseinän hirsien vieressä puru- ja turvetäytöt olivat mikrobivaurioituneet.

Huoneen 106 alapohjaan/kellarin vastaiseen välipohjaan sekä huoneen 101 alapohjaan tehdyissä avauksissa (R22 ja R7) rakenne vastasi edellä kuvattuja. Huoneen 106 puru- ja turve-eristetäyttöä oli täydennetty ureaformaldehydivaahdolla ("ureavaahto, hölynpöly"). Täytöstä otetussa näytteessä (M21) oli vain kohtalaisesti

elinkykyisiä mikrobeja, mutta valtalajistona oli kohtalaisena pitoisuutena (++) esiintynyt kosteusvaurioon viittaava *Aspergillus restricti* -lajiryhmä, mitä voidaan pitää poikkeavana. Huoneen 101 alapohjan turvetäytöstä otetussa materiaalinäytteessä **M6** ei esiintynyt poikkeavaa mikrobistoa.

- b. Suunnittelu alapohjarakenteiden korjaamiseksi tulee aloittaa nopealla aikataululla. Ensisijainen korjaustapa on vaurioituneiden materiaalien uusiminen. Samassa yhteydessä tarkastetaan alimpien hirsikertojen ja alapohjan kantavien puurakenteiden kunto.

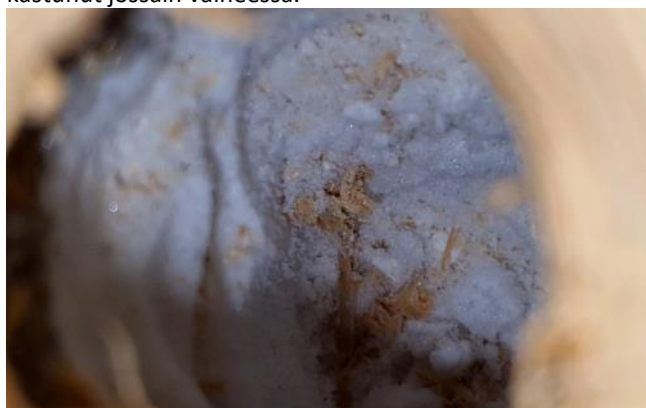
**Kuva 31.** Alapohjaan oli mahdollisesti eristekerroksen painumisen vuoksi lisätty myös ns. ureavaahtoa.

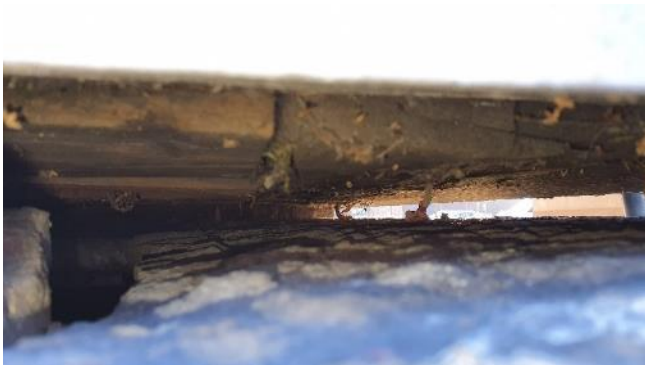
**Kuva 34.** Rakennuksen luoteisnurkassa alin hirsi oli irti luonnonkivisokkelista.

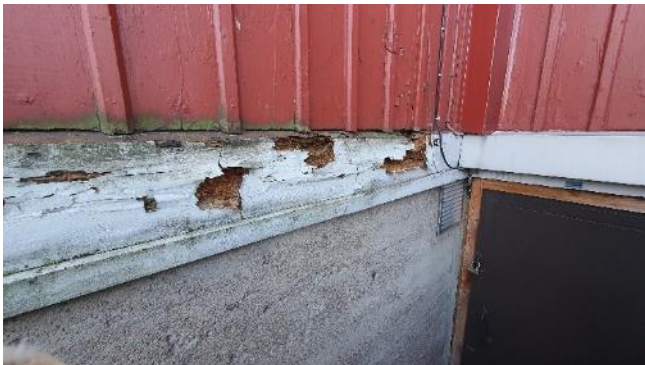
**Kuva 36.** Kellariin johtavan portaikon kohdalla seinän alaosassa kulkeva vaakalauta oli pahoin lahovaurioitunut.

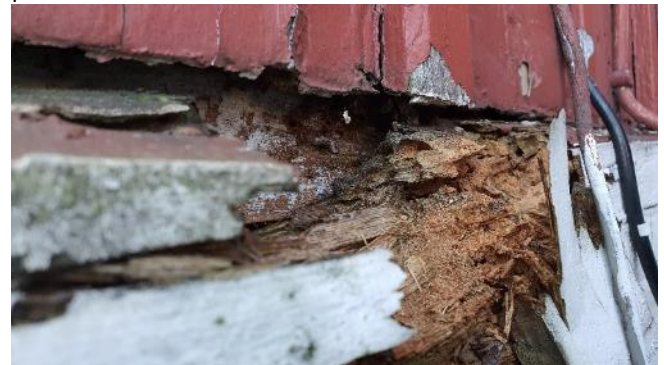
**Kuva 37.** Myös alin hirsi oli pehmeää ja kosteusmittauksen perusteella märkä.

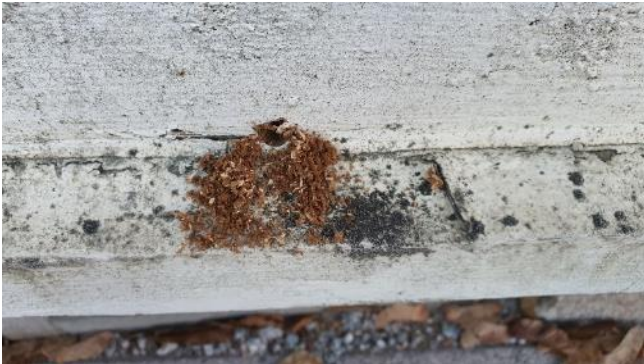
**Kuva 38.** Varaston 113 kohdalla ulkoseinän vaakalaudoitus oli lahovaurioitunut...

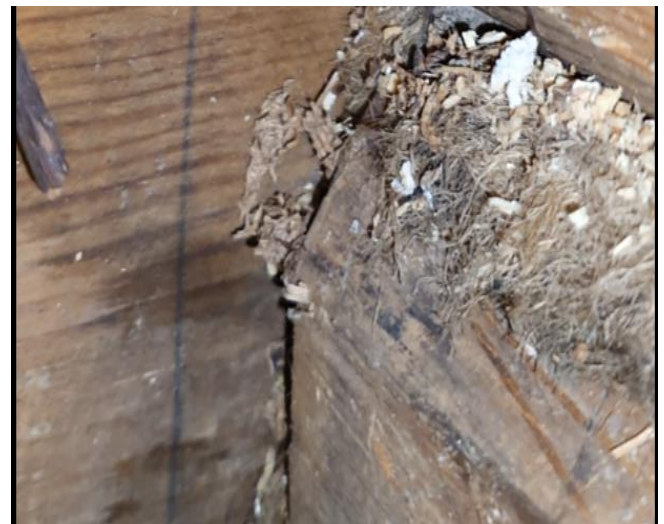
**Kuva 41.** Hirren sisäpinnassa havaittiin kosteuden aiheuttamaa tummentumaa, mutta puuaines oli kovaa. Hirsien välissä oleva pellavarive oli mikrobivaurioitunutta.

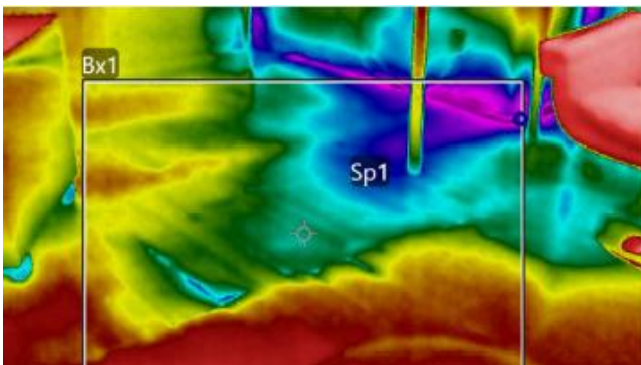
Huoneen 214 lattian jäähtyneelle alueelle tehdyn rakenneavauksen R8 perusteella lattiaautoituksen ja turveristeen välissä muutaman sentin paksuinen ilmatila (kuvat 51 ja 52). Myös välipohjan tasolla olevan ylimmän seinähirren päällä on n. 5 cm rako, jonka läpi yläpohjan räystästuuletus ohjautuu välipohjaan.

**Kuva 51.** Lämpökuva huoneen 214 lattian jäähtyneestä alueesta.

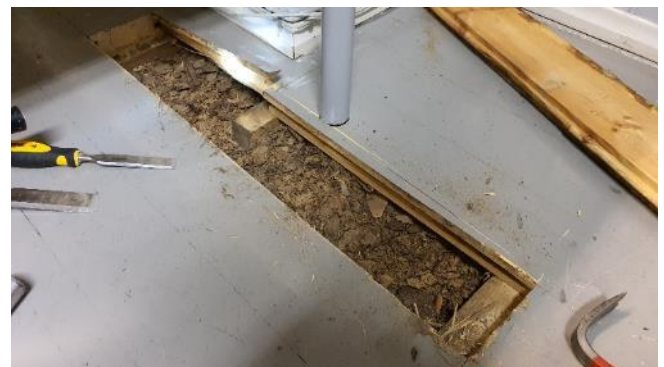
**Kuva 52.** Rakenneavaus R8 huoneen 214 jäähtyneelle alueelle.

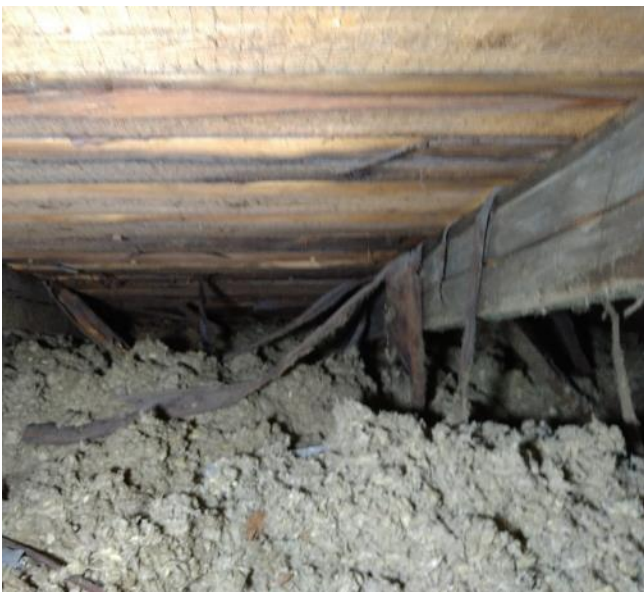
**Kuva 53.** Yläpohjaa on lisälämmöneristetty puhallusvillalla, joka osin tukkii räystästuuletuksen ullakotilaan.

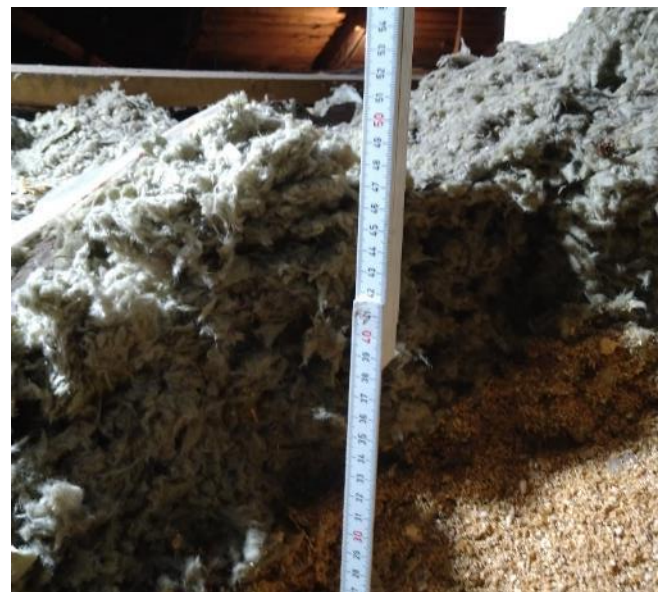
**Kuva 54.** Puhallusvillan alle on jätetty alkuperäiset puru- ja turve-eristeet.
