Tutkimusraportti

Hiukkasmittaukset

Salon kaupungintalo

7.2.2022

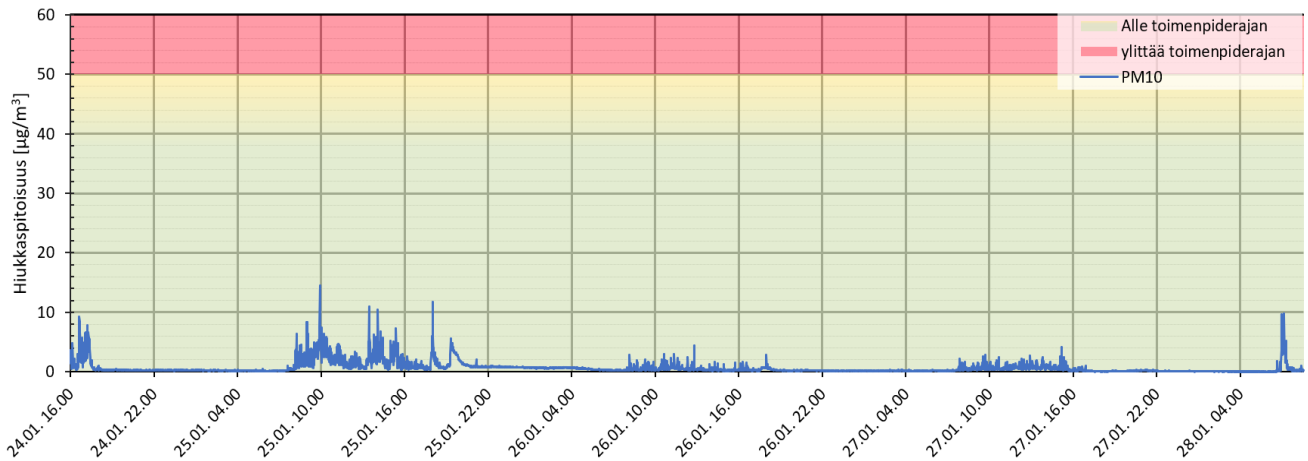
Hengittyvät hiukkaset, PM₁₀, avotoimisto 2.208, 24. - 28.1.2022

Kuva 1. Hengittyvien hiukkasten (PM₁₀) pitoisuudet olivat matalia koko seurantajakson 24. - 28.1.2022 ajan avotoimistossa 2.208.

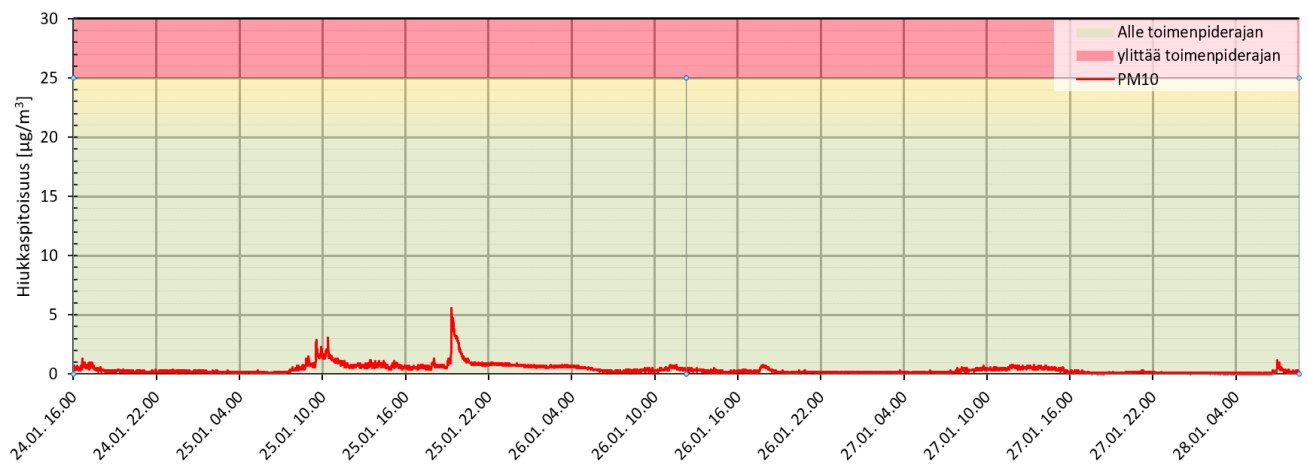
Pienhiukkaset, PM_{2,5}, avotoimisto 2.208, 24. - 28.1.2022

Kuva 2. Pienhiukkaspitoisuudet (PM_{2,5}) olivat matalia koko seurantajakson ajan

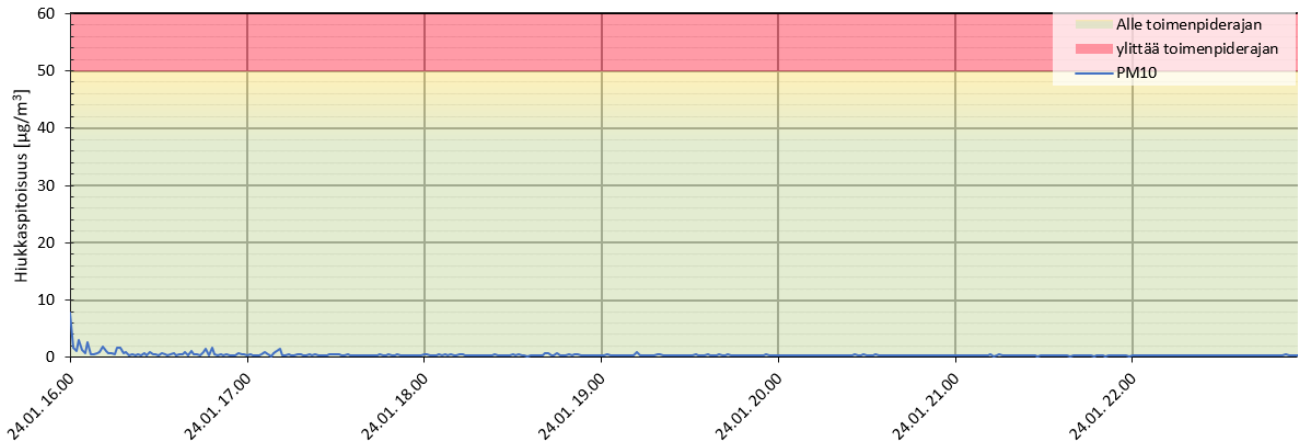
Hengittyvät hiukkaset, PM10, avotoimisto 2.506, 24.1.2022

Kuva 3. Hengittyvien hiukkasten pitoisuus avotoimistossa 2.506. Mittaus keskeytyi odottamatta jo 24.1. alkuyöstä.

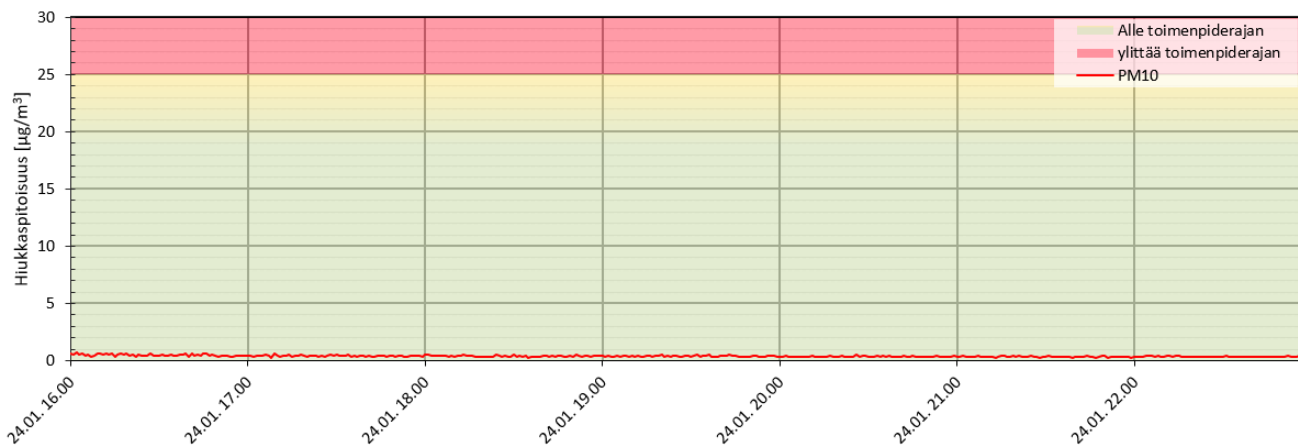
Pienhiukkaset, PM2,5, avotoimisto 2.506, 24.1.2022

Kuva 4. Pienhiukkasten pitoisuus avotoimistossa 2.506. Mittaus keskeytyi odottamatta jo 24.1. alkuyöstä.
