KUNTOTUTKIMUS

Mesikämmenen Päiväkoti A
Helsingintie 57
24100 Salo

Työnro: 3398
27.12.2022

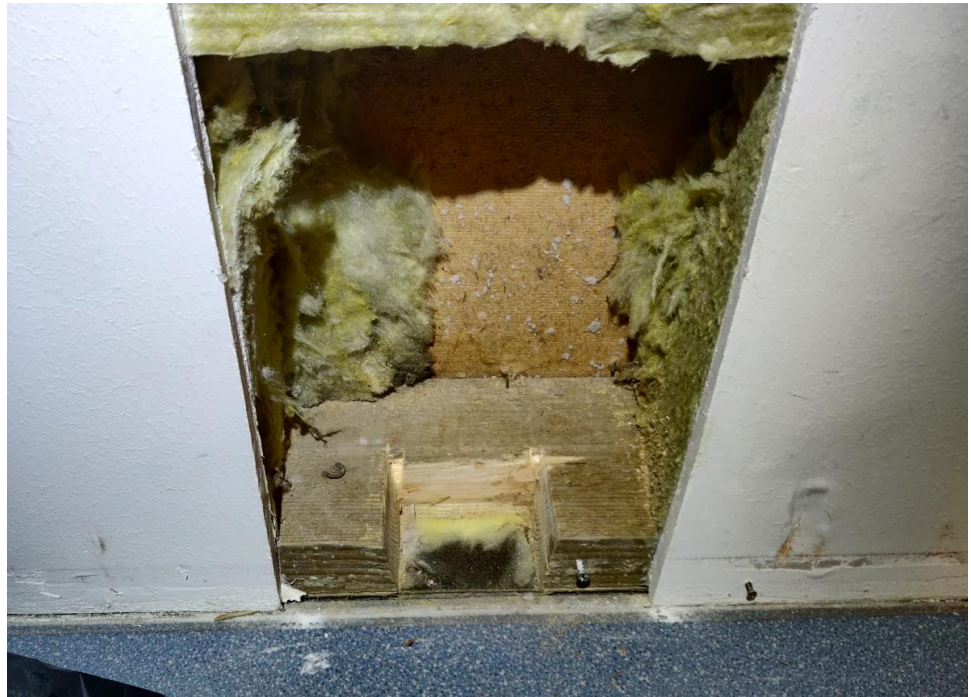
Ulkoseinärakenne vastaa suunnitelmissa esitettyä, eikä rakenteissa havaittu kosteusteknisesti riskialttiita ratkaisuja tai materiaaleja. Alapohja- ja ulkoseinärakenteen liitoksessa on rako, johon kerääntyy pölyä ja likaa. Ulkoseinän höyrynsulun liitosta ei ole tiivistetty alapohjarakenteeseen. Rakenteista ei mitattu poikkeavia kosteuspitoisuuksia, eikä niissä aistinvaraisesti havaittu viitteitä kosteusvaurioista. Rakenteista kerätyissä materiaalimikrobinäytteissä ei todettu viitteitä kosteusvaurioutumisesta.

Kuva 1 Ulkoseinärakennetta tutkimuspisteessä TP1.

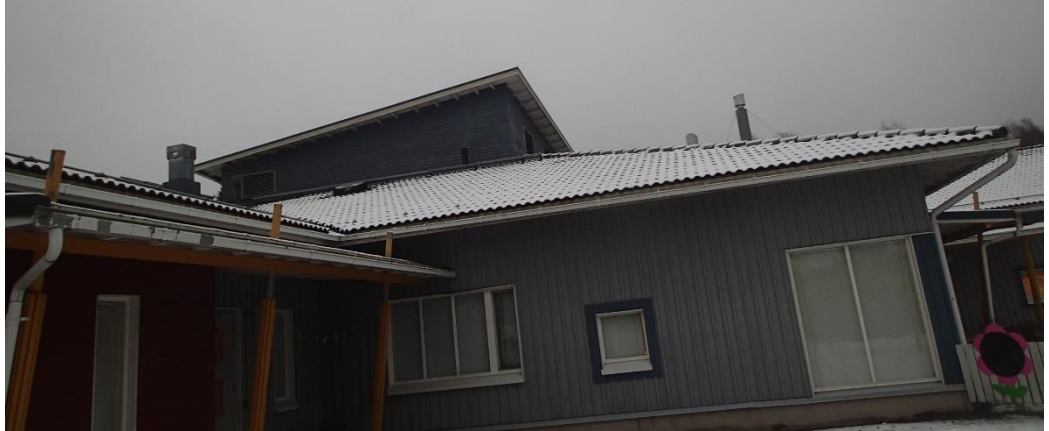
Kuva 2 Yleiskuvaa vesikatteesta. Vesikatteessa on useita jiiirikohtia, joiden toteutustapa on epätiivis.

Vesikatteen kaikki jiirikohdat tulee korjata erillisen detaljisuunnitelman mukaisesti siten, ettei vesi ja lumi pääse yläpohjatilaan edes tuulisella säällä tai kinostuneen lumen sulaessa. Kastuneet lämmöneristeet ja kattojen sisäpintojen materiaalit kastuneilta alueilta tulee uusia.

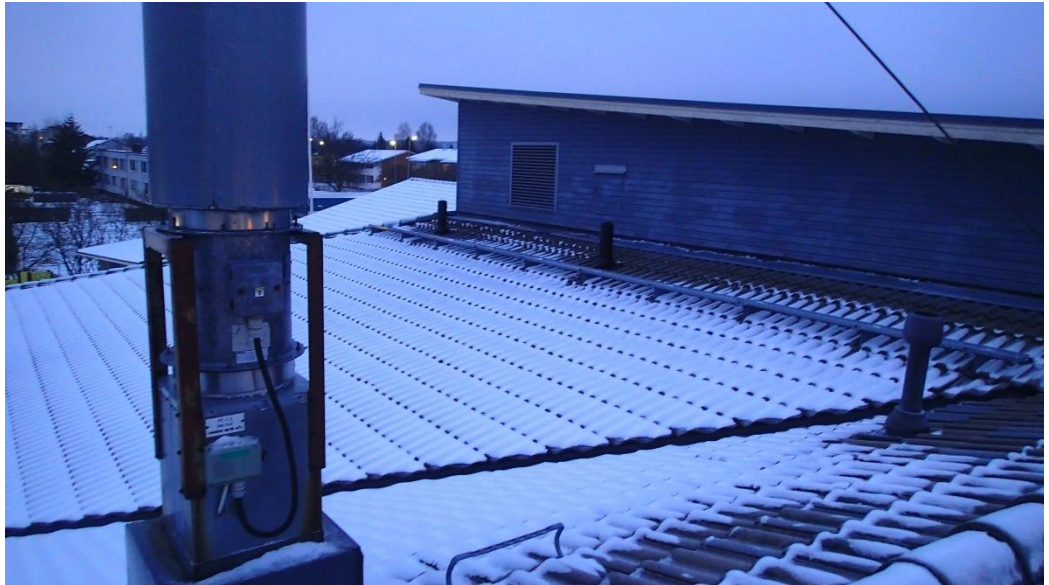
Kuva 3 Vesikatetta ja jiiirin kohtaa

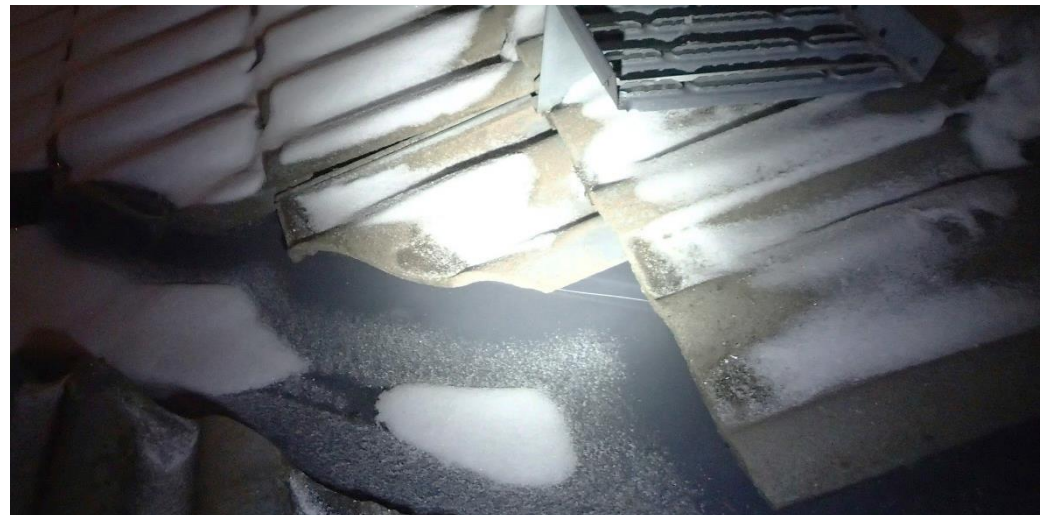
Kuva 4 Jiiirit on pellitettyjä

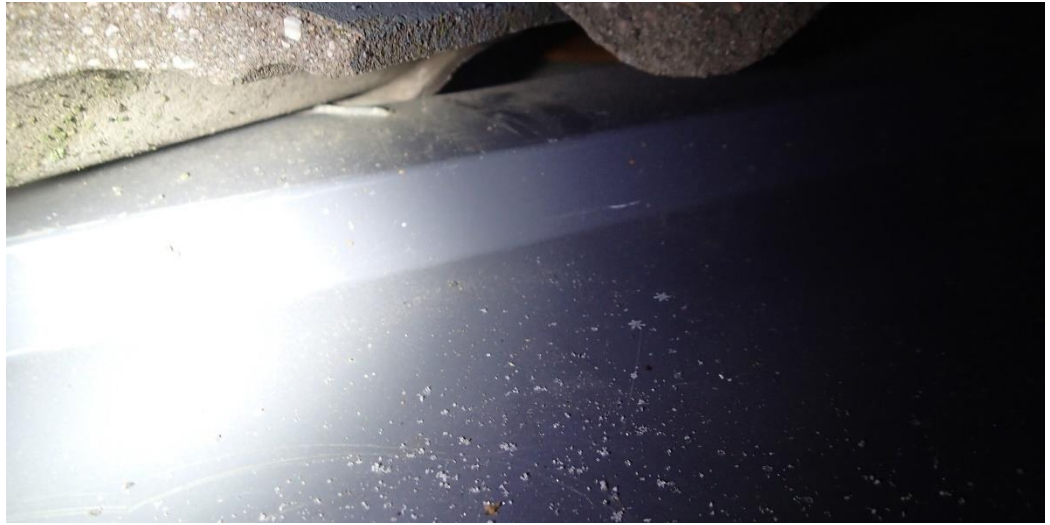
Yläpohjatilan kautta havaittiin runsaasti vesikatteen vuotojälkiä erityisesti rakennuksen takapihan puolella Luppakorvat-ryhmän tilojen alueella. Aluskatteen alapinnassa oli kosteusjälkiä sekä aluskatteessa on runsaasti tummentumaa. Kattoristikoidissa oli myös runsaasti vesijälkiä ja vesijäljet jatkuivat eristekerrokseen ja höyrynsulkumuoviin saakka. Havaintojen perusteella vuodot keskittyvät jiirikohtiin, mutta rakenteita pitkin vesi on päässyt liikkumaan laajalle alueelle. Jiiripellitukset on toteutettu detaljikuvassa esitetyn kaltaisesti, mutta kattotiilien ja pellityksen väliin jää suuria aukkoja, joiden kautta vesi ja lumi pääsee yläpohjatiilaan.

Kuva 5 Jiiripellin ja tiilakatteen välissä on rakoja, joista vesi ja lumi pääsee kulkeutumaan aluskatteelle ja yläpohjatilaa.

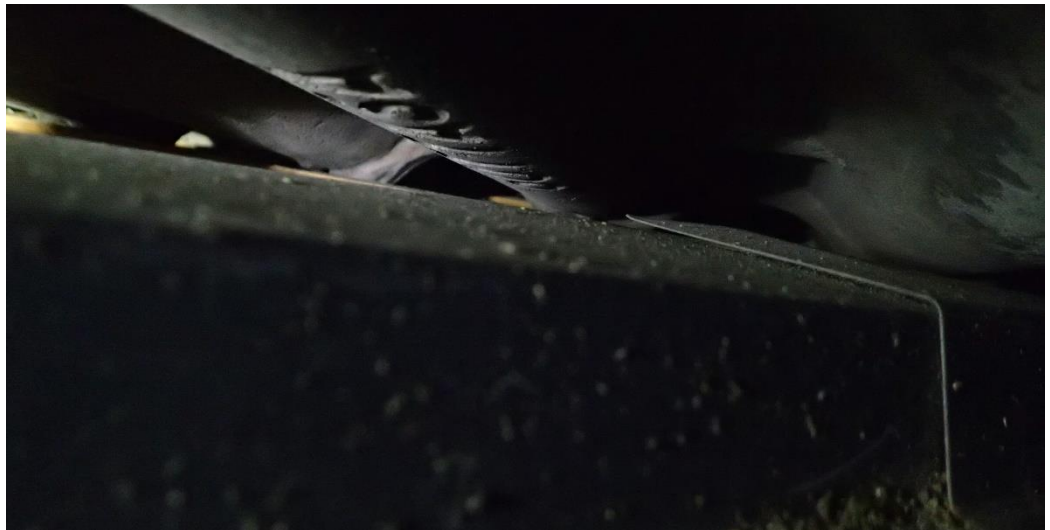
Kuva 6 Rakoja jiiripellityksien kohdilla

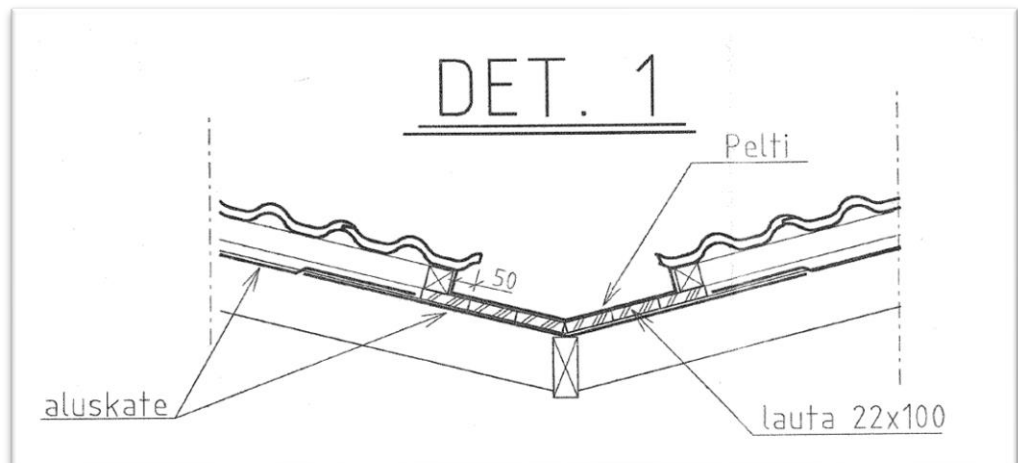
Kuva 7 Suunnitelma-asiakirjoissa esitetty jiiripellityksen toteutustapa

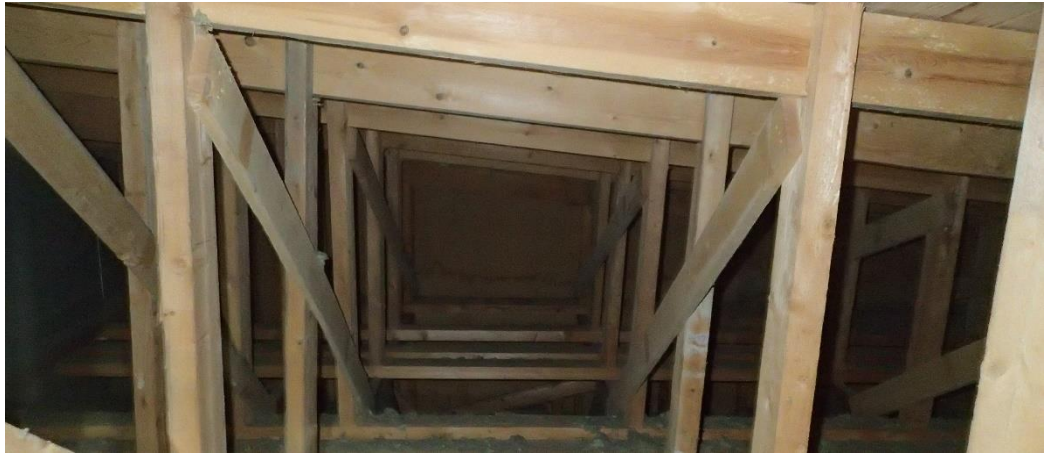
Kuva 8 IV-konehuoneen ja salin yläpohjatilassa ei havaittu juurikaan vesijälkiä

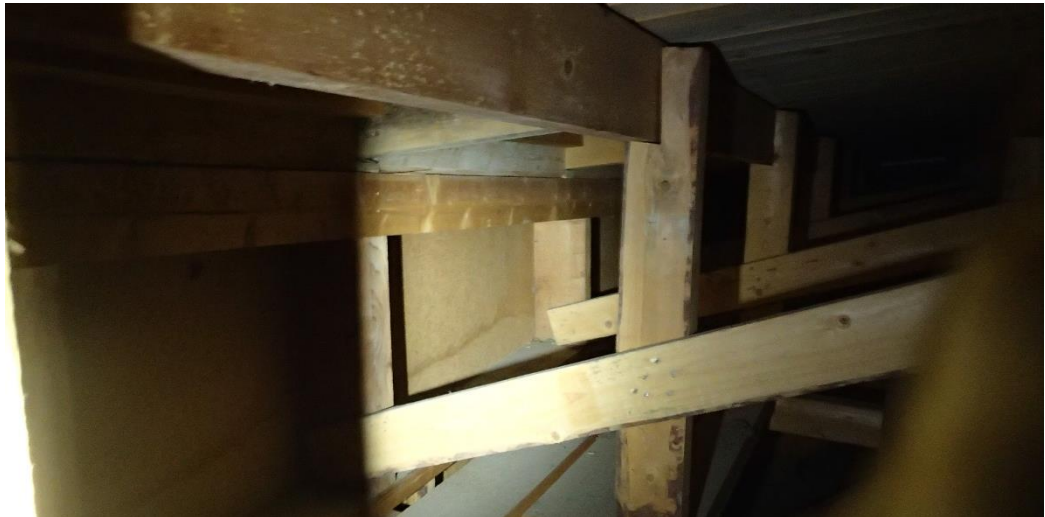
Kuva 9 IV-konehuoneen ja salin yläpohjatilan ainoat vesijäljet sijaitsevat räystäslinjalla. Todennäköisesti räystäään alta on päässyt yläpohjatilaan tuiskulunta.

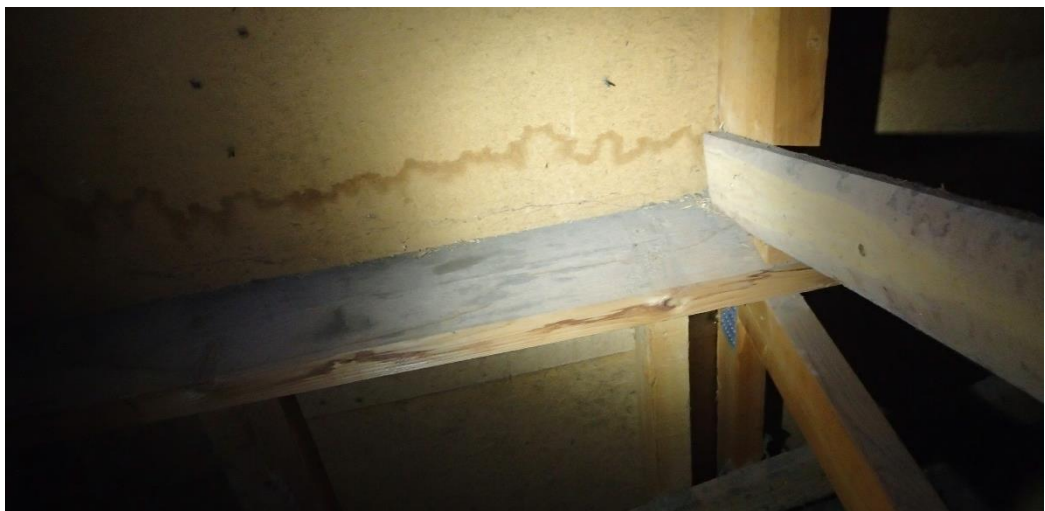
Kuva 10 Vesijälki sijaitsee tuulensuojalevytyksessä eikä kosteutta ole päässyt sisätilojen vastaisiin rakenteisiin. Yläpohjan tuuletus on hyvä, joten kosteus on päässyt kuivumaan nopeasti.

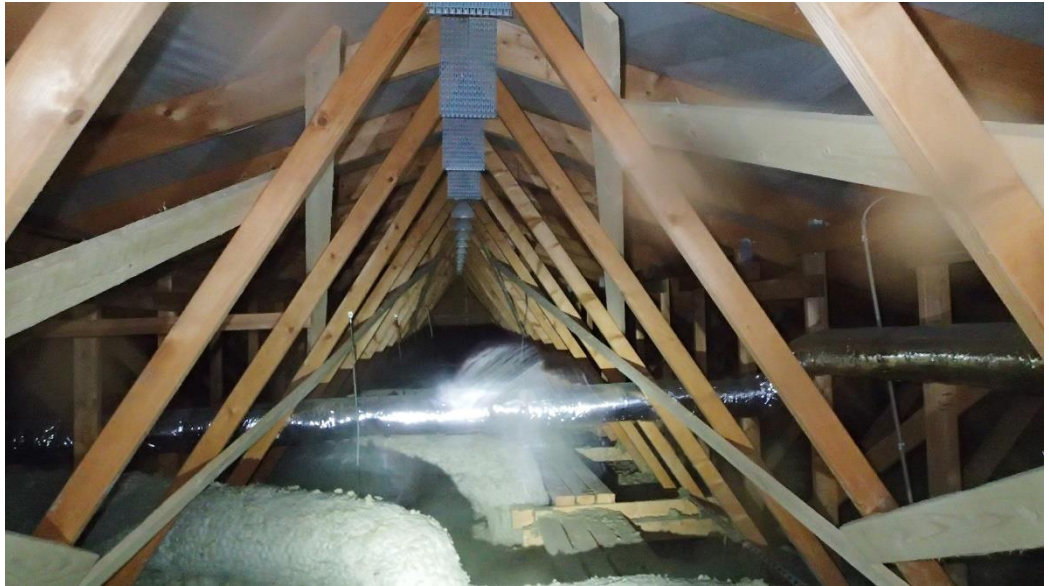
Kuva 11 Yleiskuvaa yläpohjatilasta Nöponenien kohdalla. Tarkastusluukun lähellä olevaa jii-riä lukuun ottamatta ei havaittu vesivuotojälkiä

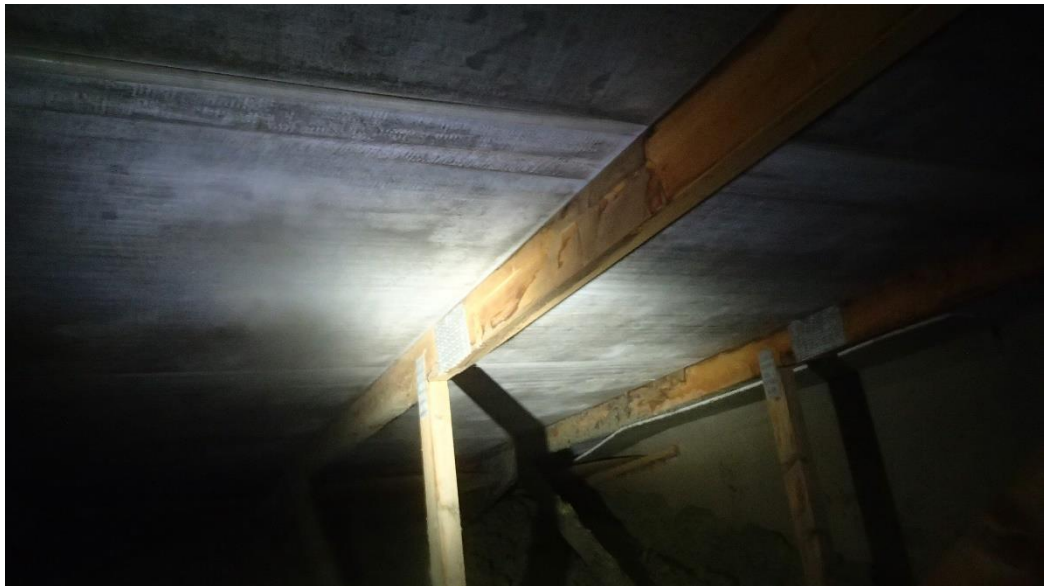
Kuva 12 Luppakorvien tilojen kohdalla yläpohjassa on runsaasti kosteusjälkiä. Kosteusjälkiä on myös Karvatassujen tilojen yläpuolella takapihan puoleisella räystääslinjalla.

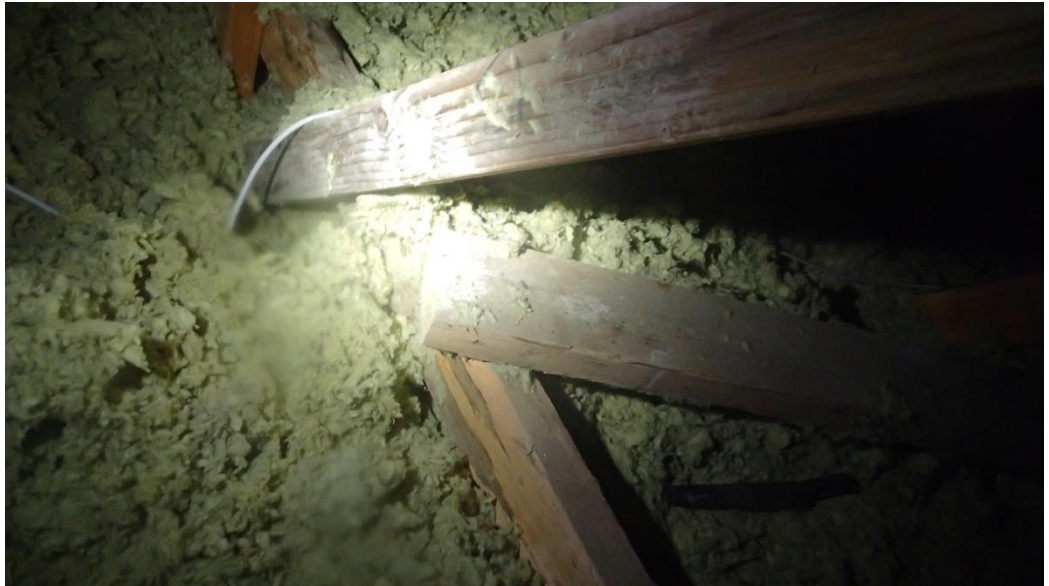
Kuva 13 Vettä on päässyt eristetilaan ja höyrynsulkumuovin päälle. Höyrynsulkumuovin epätiiveykskohdista vettä on valunut sisätiloihin saakka.

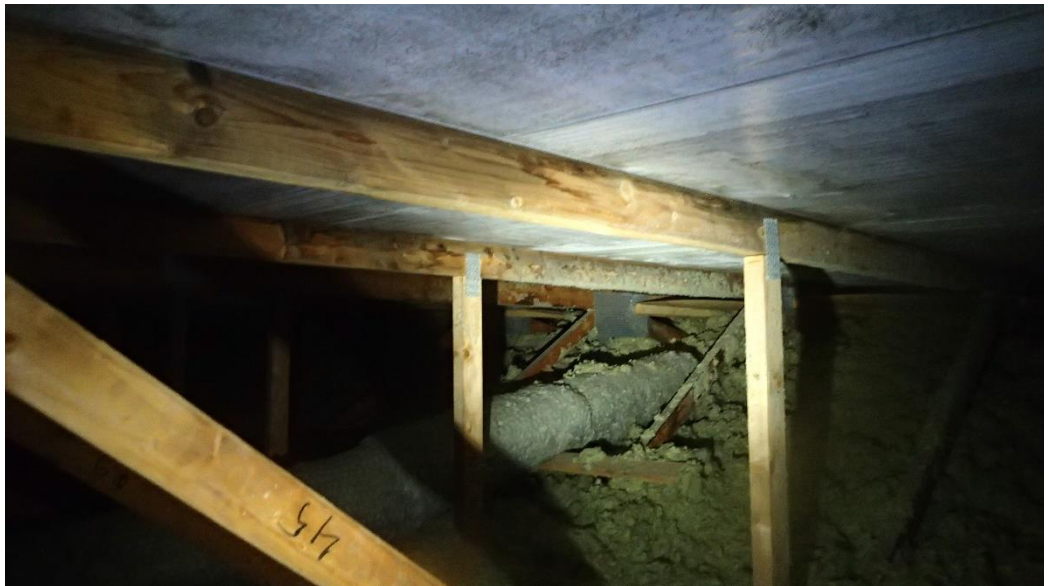
Kuva 14 Suurin osa vedestä ohjautuu aluskatetta pitkin ulos, mutta kosteutta on päässyt runsaasti yläpohjatilaan.
