KUNTOTARKASTUS

734-7-2-8

Rummunlyöjäkadun ja Siltavoudinkadun
kulma, Salo (3 tyhjillään olevaa
asuinrakennusta)

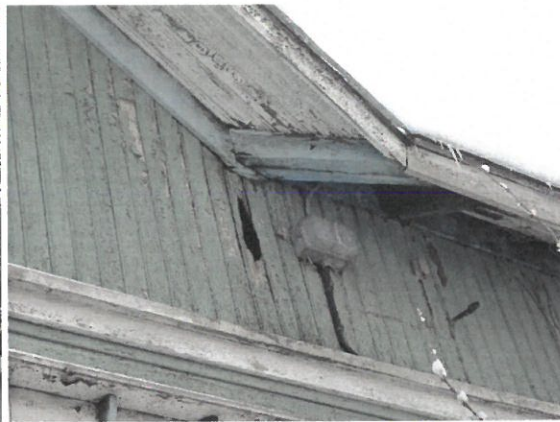
Siltavoudinkadun puolella räystäään alla vaurioita

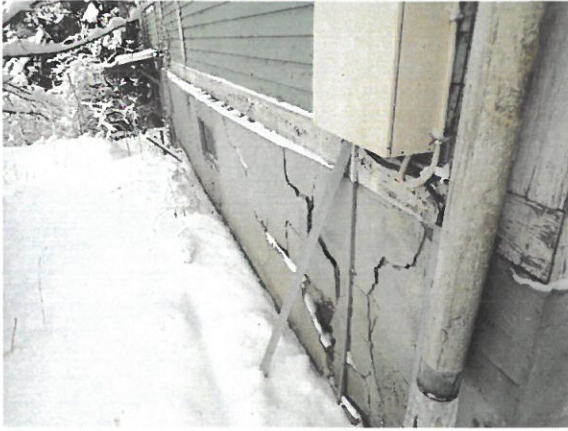
Sokkelit olivat useasta kohdin halki. Siltavoudinkadun puoleisella sivulla sokkeli oli hajennut sekä siirtynyt ulospäin ja ulkoseinä oli vain osittain sokkelin päällä.

halkeamia / siirtymiä sokkelissa

Rakennusten perustusten korjaaminen ja lattioiden oikaisu ja rakennusten muu korjaaminen nykyajan vaatimusten mukaiseen asumiskäyttöön ei rakennusteknisesti ja taloudellisesti voida pitää kannattavana ja suositellaan rakennusten purkamista.

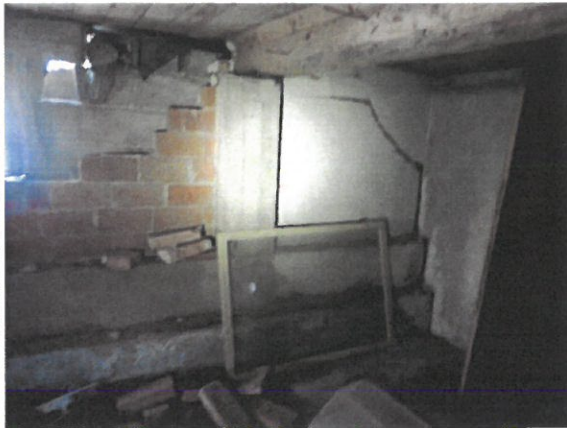
Kellarissa oli ulkoseinien sisäpuolella tiilimuuraus, jossa havaittavissa useissa kohdin halkeamia ja tapahtunutta liikettä.

kellarissa halkeamaa + tiilimuuraus osin sortunut

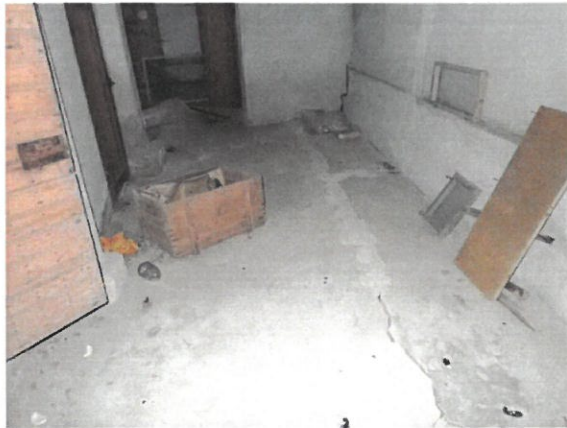
Kellarin lattiassa oli betonilaatassa halkeamia ja lattiassa suuria korkeusvaihteluja (painumia ja kohoumia)

kellarin lattiassa halkeamia / painumaa

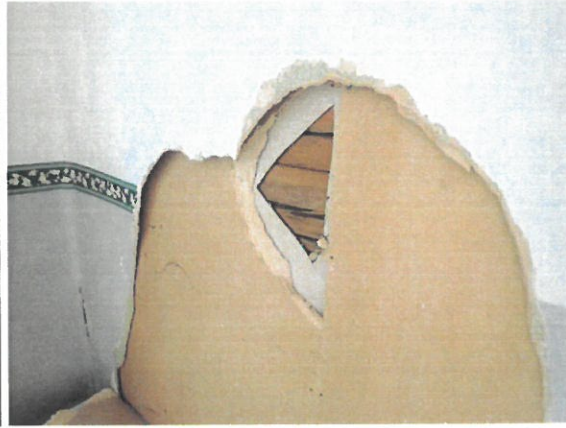
Ulkoseinät olivat hirsirunkoiset (avattiin pinkopahvi ym. huoneen sisäpuolelta)

tarkastettu runkorakenne; hirsi

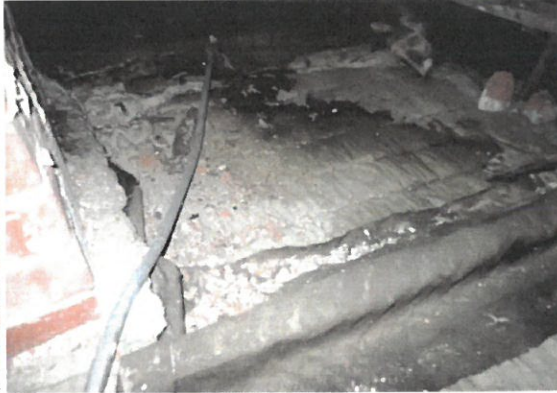
Yläpohjassa näkyi paikallisia tummentuneita / kostuneita ruodelautoja ja piipun vieressä eristeen päällä kosteuden aiheuttama tummentuma. Pääosin vesikatto oli pitänyt sadevedet ulkopuolella.

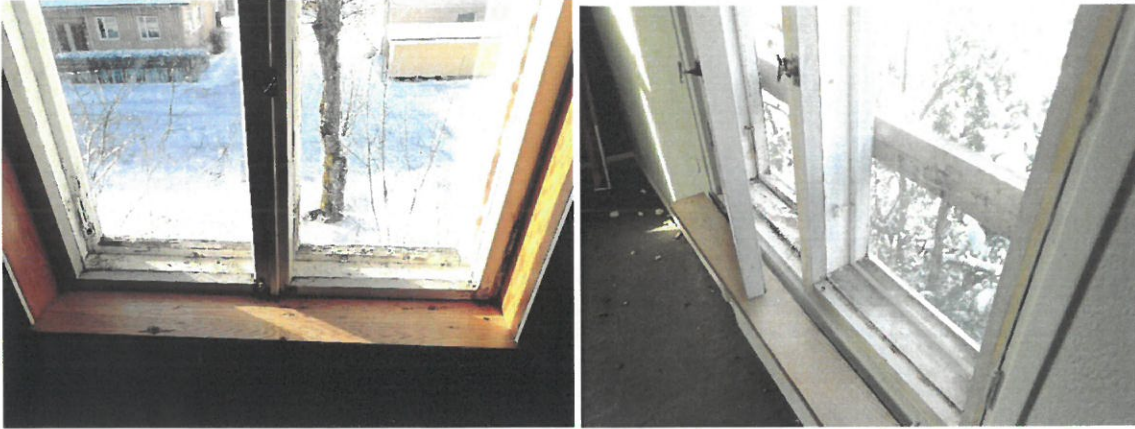
Osin ikkunoita oli rikki. Ikkunoiden puuosissa oli vaurioita; maalaus irronnut ja paikoittaista lahoa.

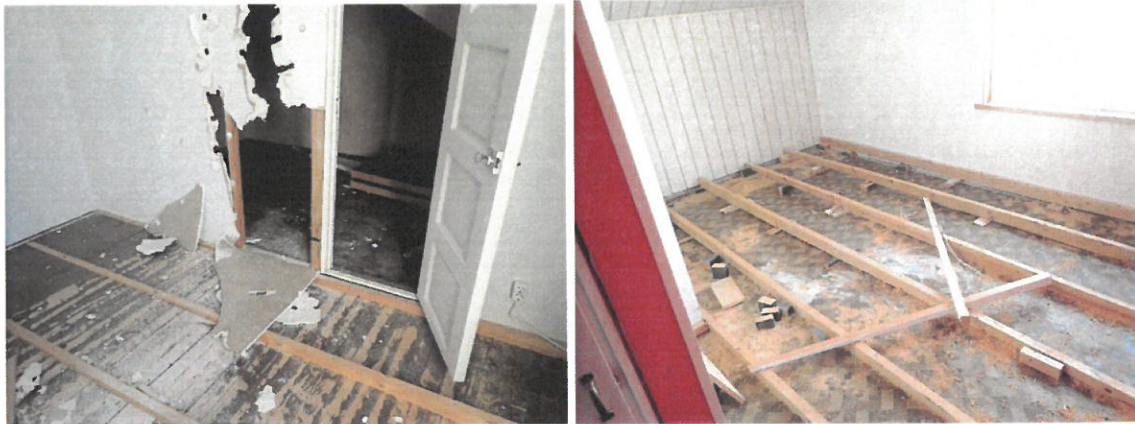
Sisätiloissa oli vaurioita ja laajaa korjauksen tarvetta.

Yläkerrassa oli lattiaa osin koolattu / suoristettu, mutta korjaus ei valmis.

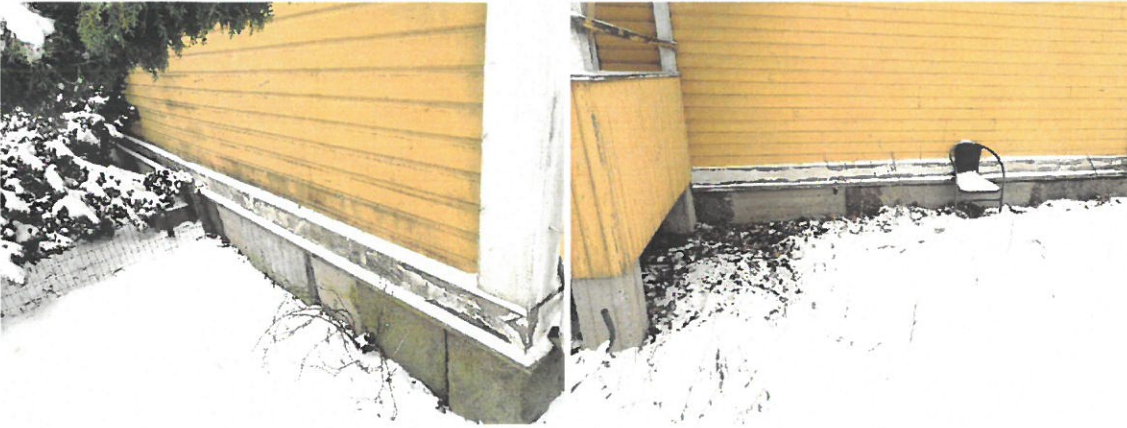
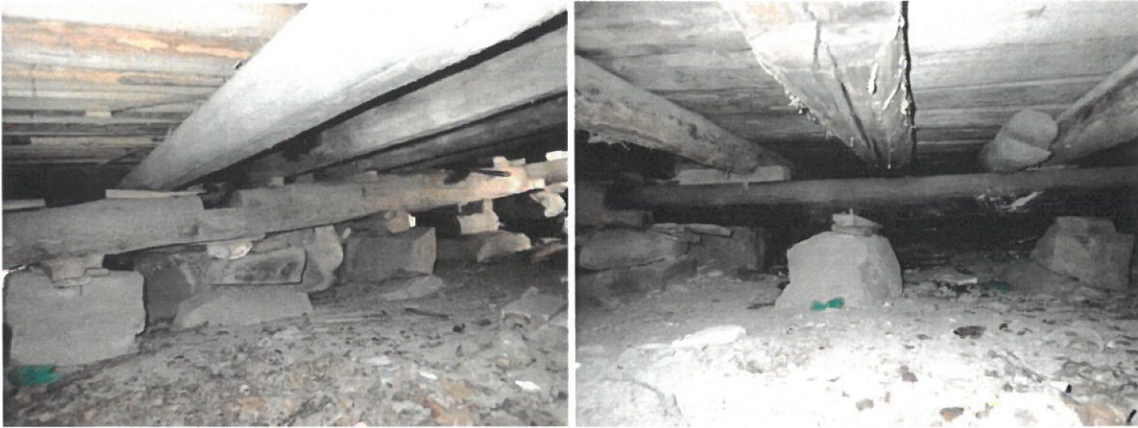
Alapohjan puuosat olivat silmämääräisesti tuuletusaukoista tarkasteltuna pääosin kunnossa (ks. kuvat)

Pienet kivet alapohjan tukemisessa

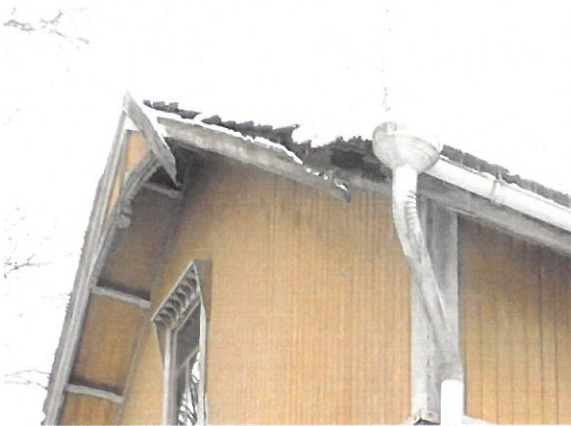
Rakennuksessa oli harjakatto tilikatteella. Aluskatteena oli pärekate. Vesikatteessa oli vuotokohtia jiiressä ja räystäällä. Lisäksi päädyn julkisivun jakopuu kallisti väärään suuntaan ja sisätiloissa huoneen katossa oleva kosteat jäljet oletettavasti tästä johtuvia.

räystäslaudat lahonneet

Rakennus 2 oli perustusten osalta painunut ko rakennuksille normaalilla tavalla (keskiosa hieman ylempänä ulkoseinien ympäristöä), mutta vesikatto(tiilikate) oli vuotanut ja aiheuttanut vaurioita rakenteille. Rakennuksen korjaaminen vaatii kostuneiden ja vaurioituneiden rakenteiden uusimista, vaurioita epäiltävissä myös runkorakenteissa. Rakennusteknisesti rakennus korjattavissa, mutta rakennuksen kokonaisuus (pienempi rakennus / käyttöarvo) huomioiden korjausten kannattavuus arvioitava erikseen / mahdollisesti taloudellisesti kannattamatonta.

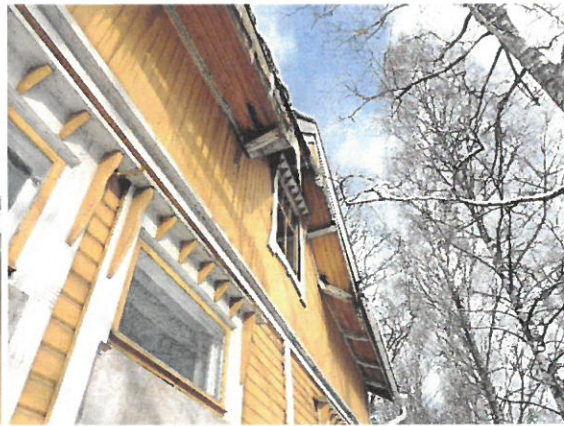
räystään alla vaurio

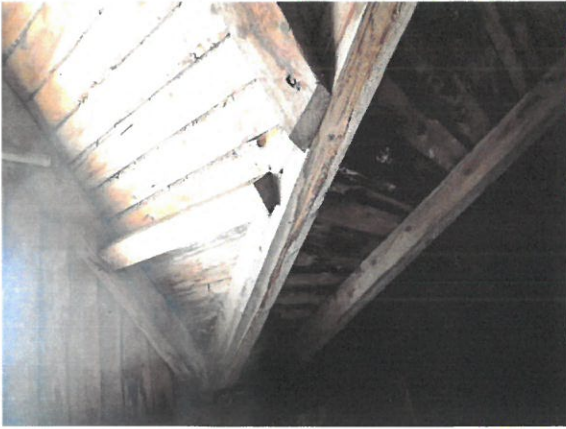
yläpohjassa jiirin pohja kostea, alla vesiastioita

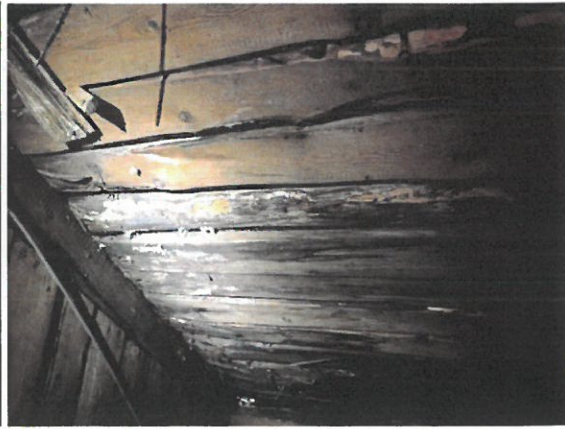
yläkertaan menevien portaiden päällä lahovaurioita

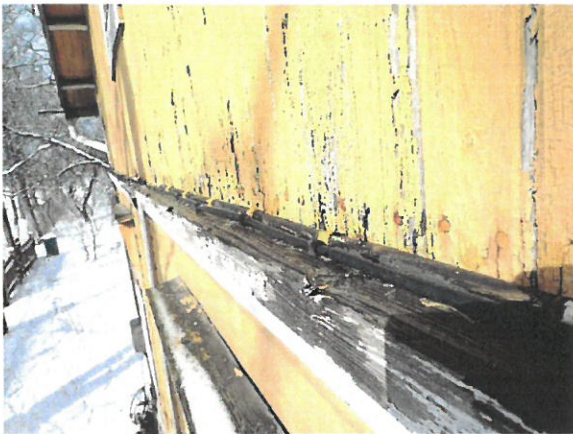
päädysssä vesi valuu jakopuun kohdalta rakenteisiin

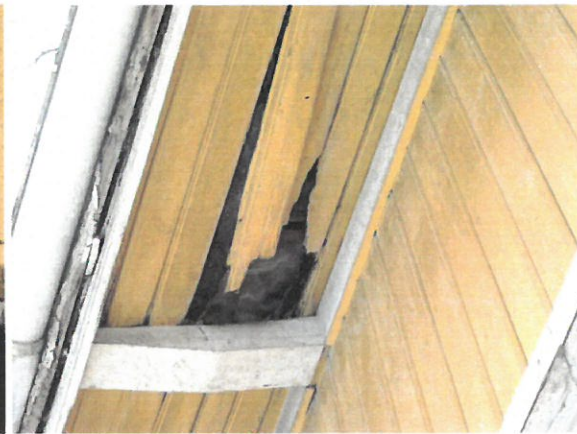
räystään alla vaurio

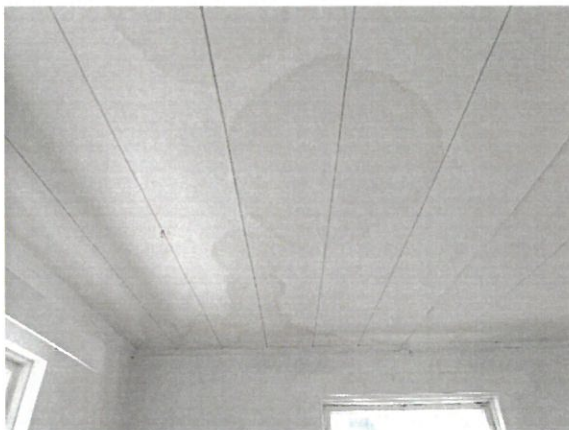
huoneen katossa kosteuden aih. tummentumia ja kattolevyt tarkastushetkellä osin märkiä

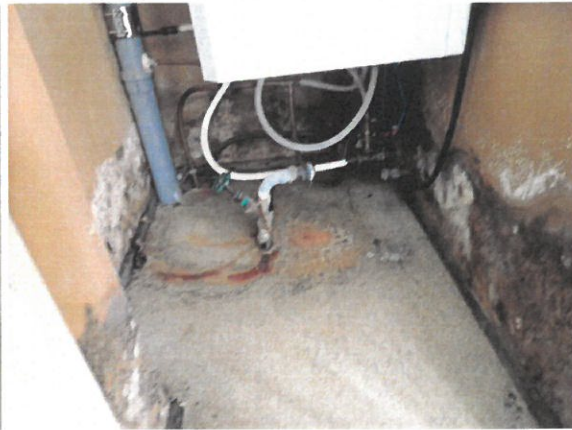
vesivaraajan alla seinien alareunoissa kosteuden aih. vaurioita, kuivat tarkastushetkellä

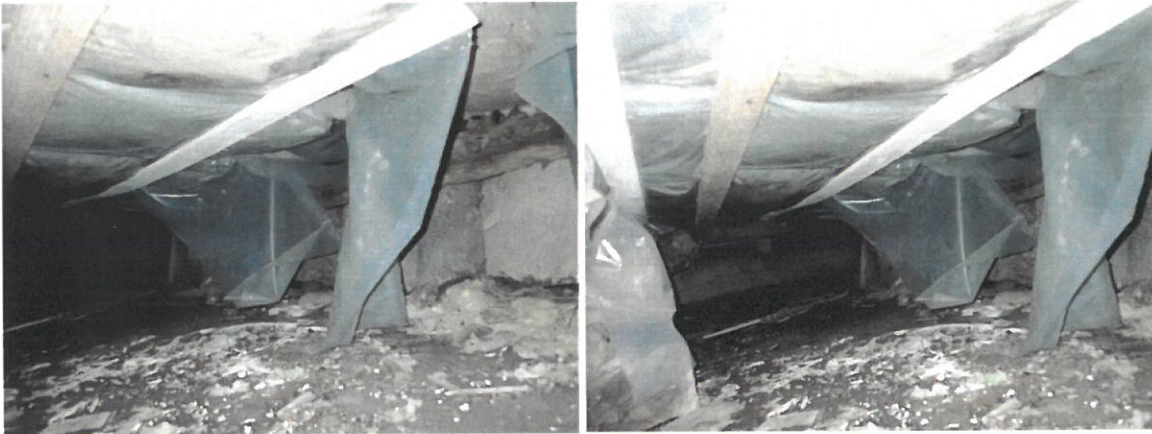
Sokkelit oli tehty betoniharkolla / betonirakenteisina. Rakennuksen alla oli matala tuulettuva alapohja. Alapohjaa oli tuettu kivillä tms. Pääoven puolelta alapohjan tuuletusaukosta näkyi osin roikkuva muovi ja maapohja oli rakennuksen alla märkää.

alapohjassa muovi, rakenteet ja maapohja kosteita

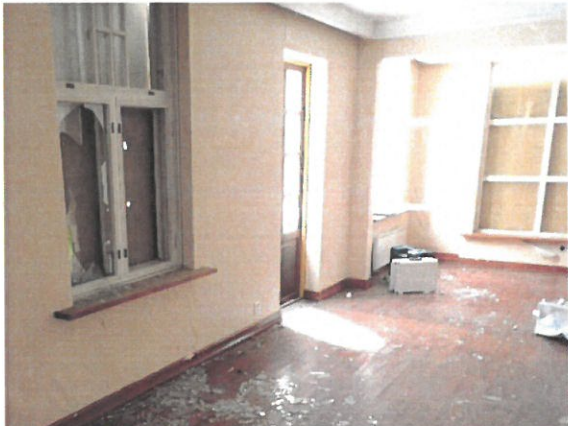
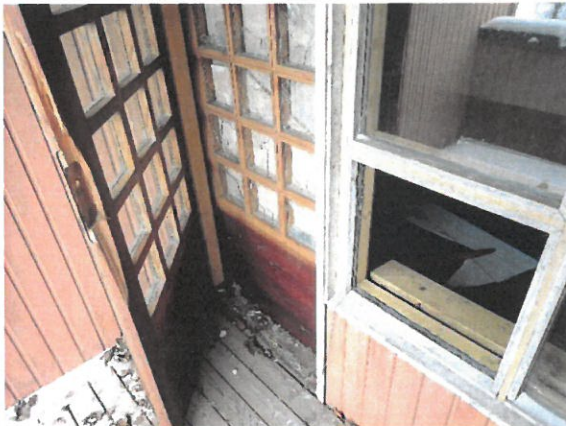
Ikkunat olivat puurakenteisia 2-lasia, osin 2-lasia lämpölasielementtejä. Ikkunoita ja ulko-oven lasi oli useasta paikasta rikki. Osin lattialle päässyt myös lunta sisälle.

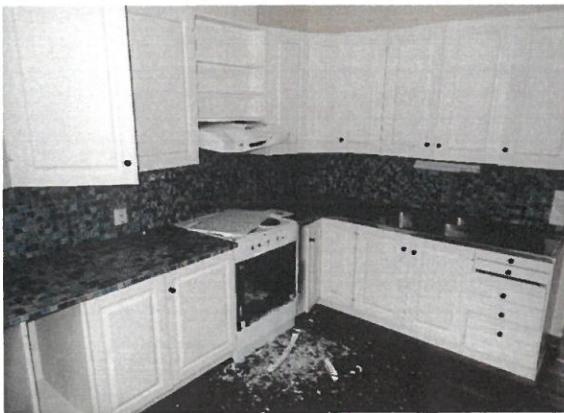
keittiö

Sisätiloja oli rikottu. Kylpyhuoneet ja wc:t lavuaareineen ja wc-pönttoineen sekä keittiön hella ja liesituuletin ym. oli hakattu rikki.

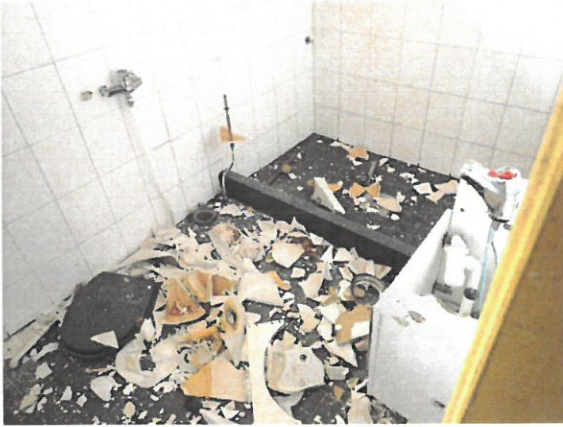
kylpyhuone

lavuaari rikottu

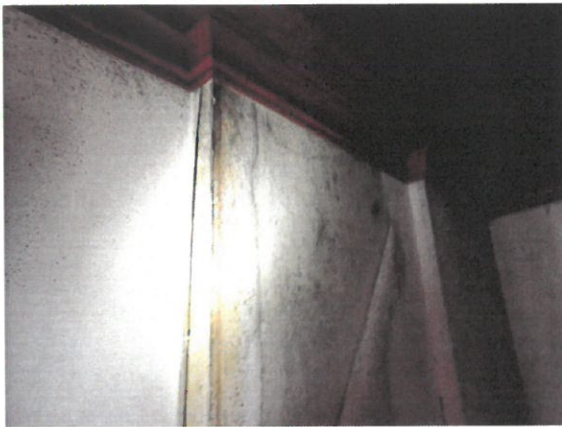
piipun ympärillä sisäpinnoilla mikrobikasvustoa

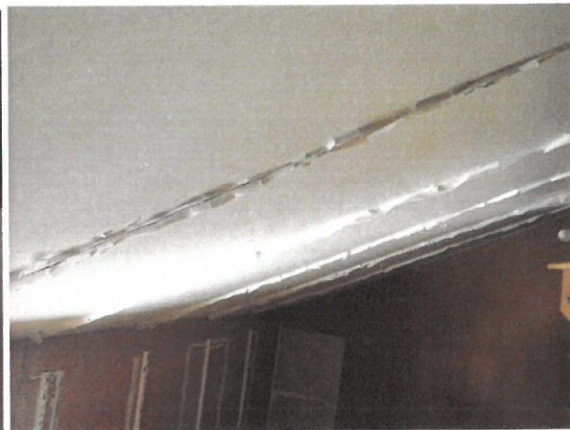
saumoissa pinta irronnut

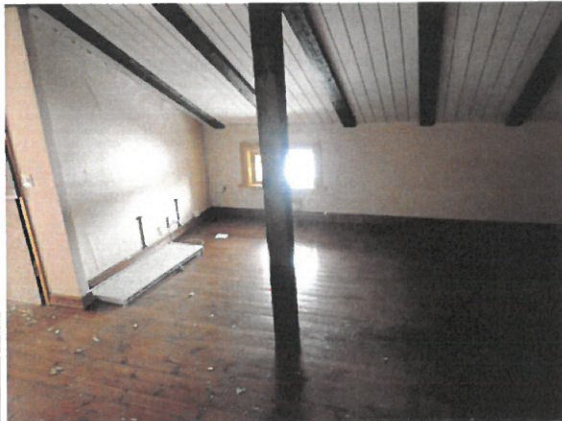
Sähköpattereita oli paikoin irroitettu seinästä, lattialla

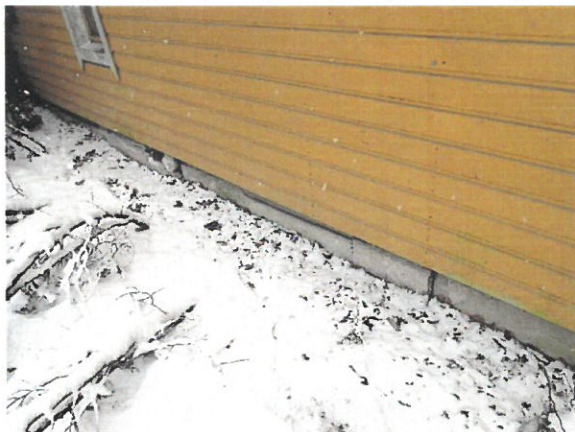
sokkelissa vaurioita

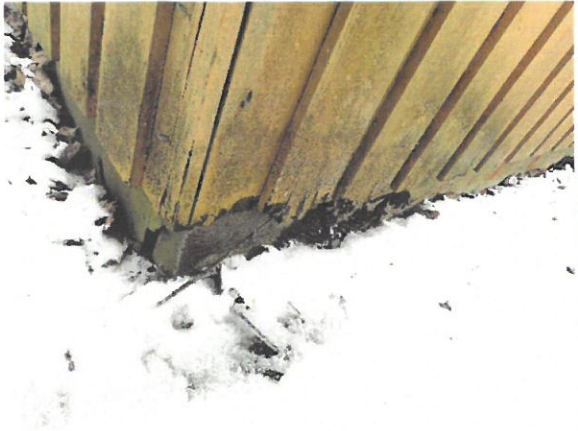
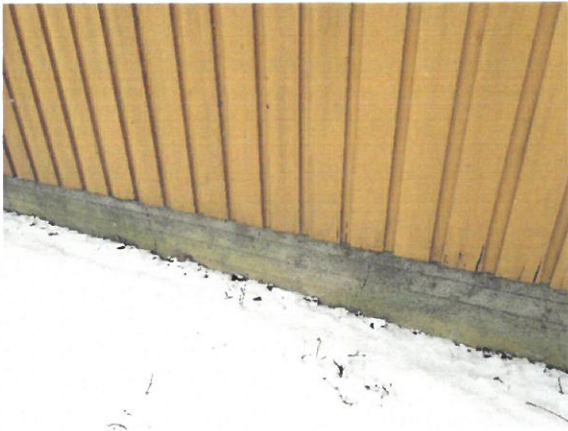
nurkassa sokkeli halki ja laudoituksen alareunassa sokkelissa halkeamia
vaurioita
