# KUNTOTARKASTUS

734-7-2-8

Rummunlyöjäkadun ja Siltavoudinkadun  
kulma, Salo (3 tyhjillään olevaa  
asuinrakennusta)

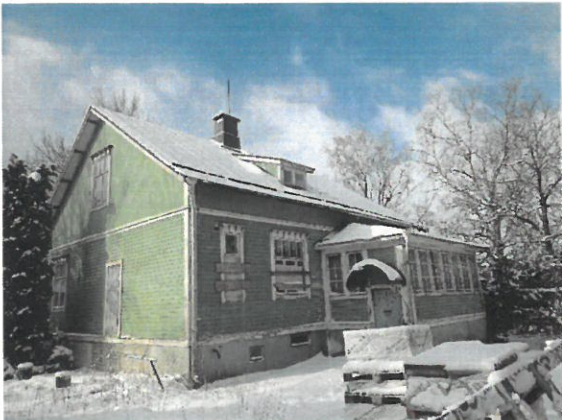
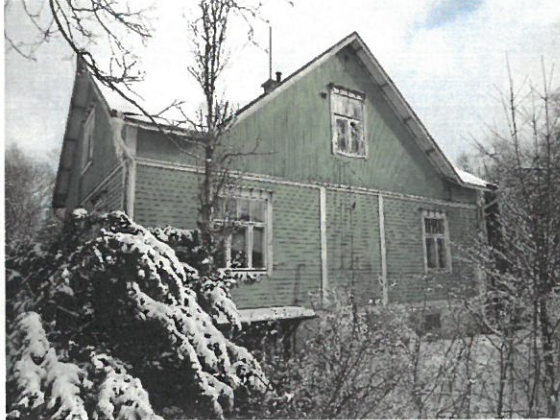
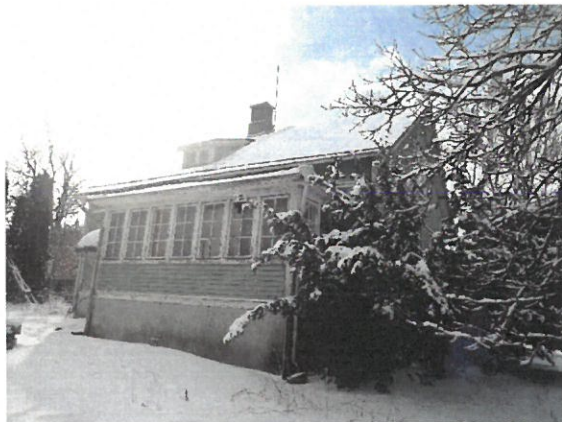
julkisivukuvia

Siltavoudinkadun puolella räystäään alla vaurioita

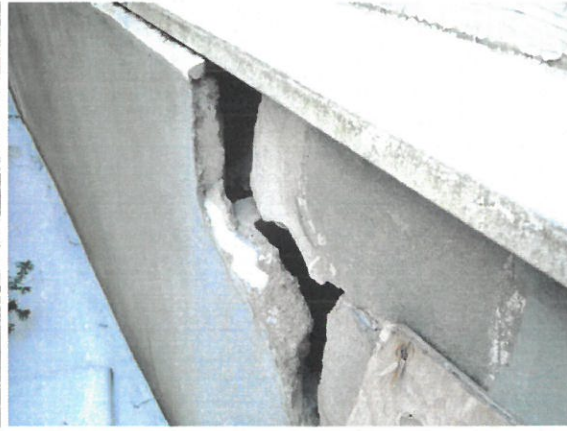
Sokkelit olivat useasta kohdin halki. Siltavoudinkadun puoleisella sivulla sokkeli oli hajennut sekä siirtynyt ulospäin ja ulkoseinä oli vain osittain sokkelin päällä.

halkeamia / siirtymiä sokkelissa

Rakennusten perustusten korjaaminen ja lattioiden oikaisu ja rakennusten muu korjaaminen nykyajan vaatimusten mukaiseen asumiskäyttöön ei rakennusteknisesti ja taloudellisesti voida pitää kannattavana ja suositellaan rakennusten purkamista.

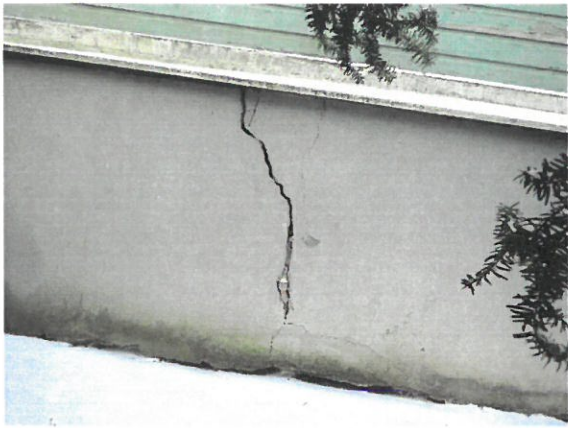
halkeama sokkelissa

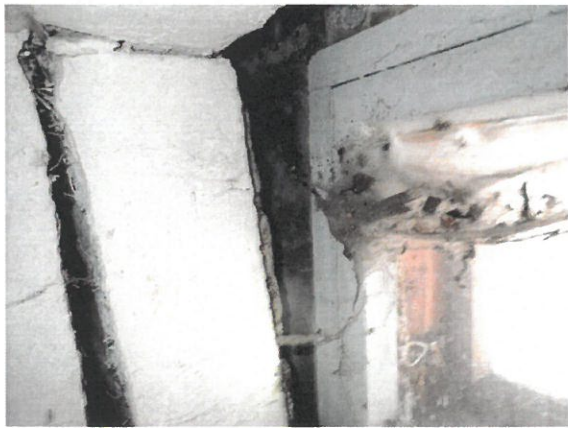
ph ikkunan reuna

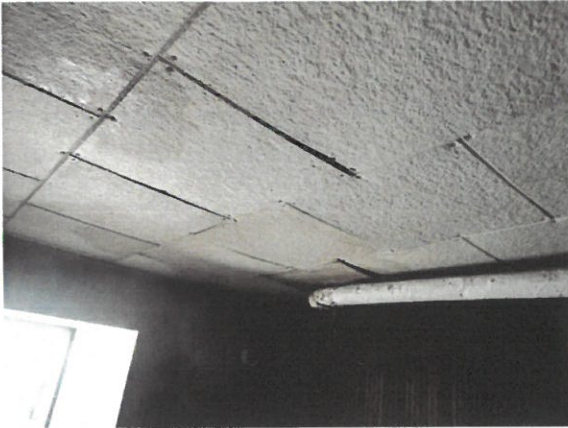
Kellarin katossa oli kosteuden aiheuttama tummentuma (aiempi putki- / kosteusvuoto, rakenteita ei korjattu)

kosteuden aih. tummentumia katon levyissä

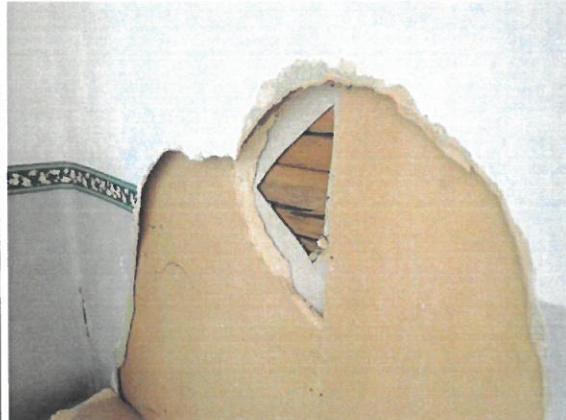
Ulkoseinät olivat hirsirunkoiset (avattiin pinkopahvi ym. huoneen sisäpuolelta)

tarkastettu runkorakenne; hirsi

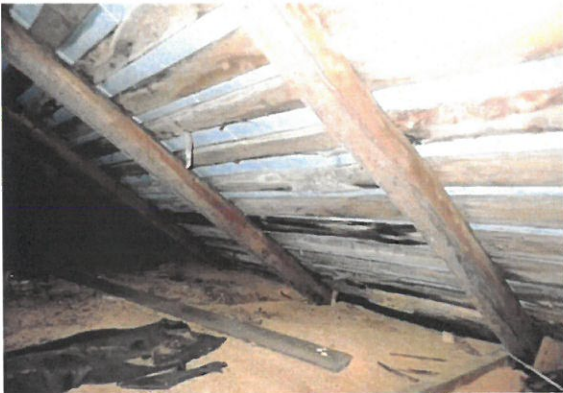
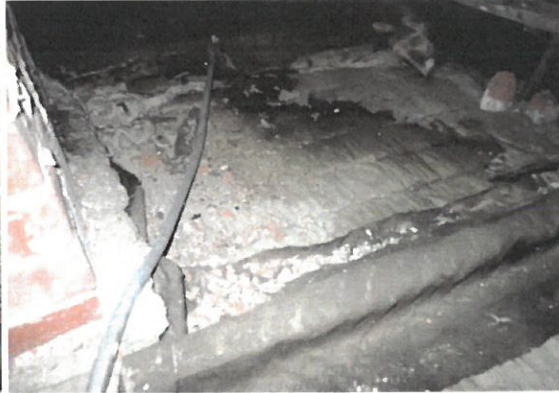
Yläpohjassa näkyi paikallisia tummentuneita / kostuneita ruodelautoja ja piipun vieressä eristeen päällä kosteuden aiheuttama tummentuma. Pääosin vesikatto oli pitänyt sadevedet ulkopuolella.

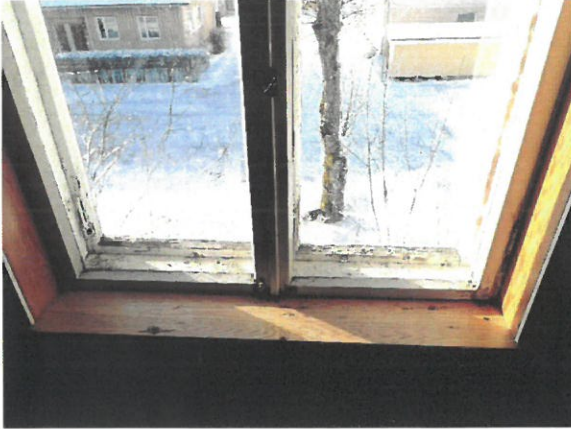
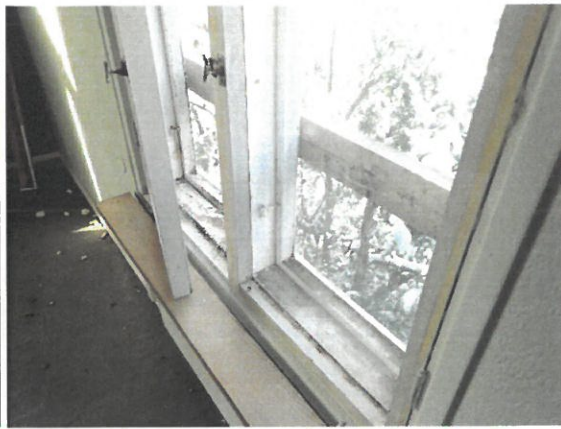
Osin ikkunoita oli rikki. Ikkunoiden puuosissa oli vaurioita; maalaus irronnut ja paikoittaista lahoa.

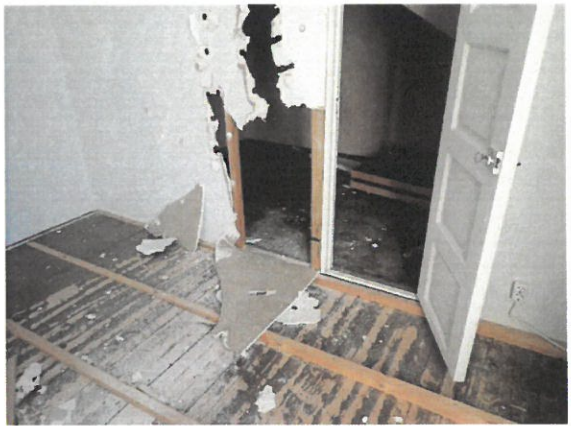
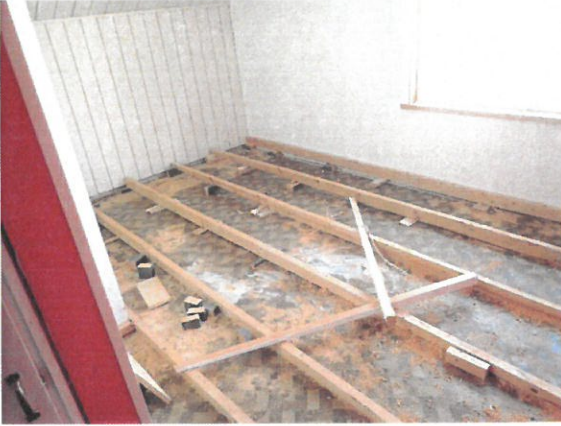
Sisätiloissa oli vaurioita ja laajaa korjauksen tarvetta.

Yläkerrassa oli lattiaa osin koolattu / suoristettu, mutta korjaus ei valmis.

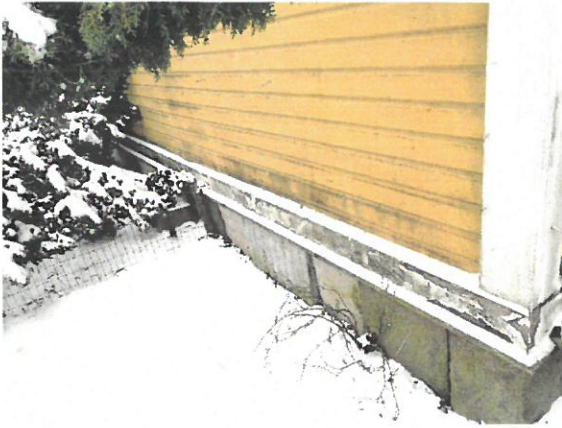
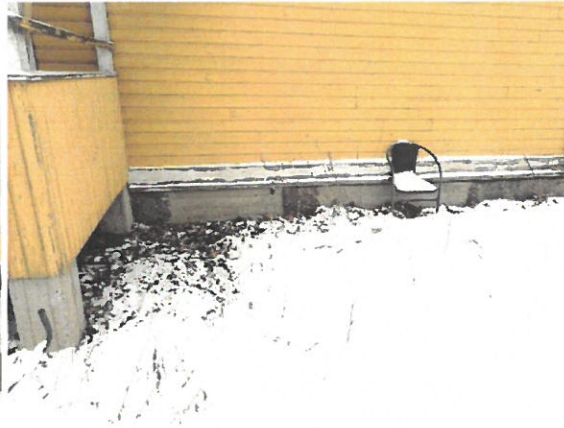
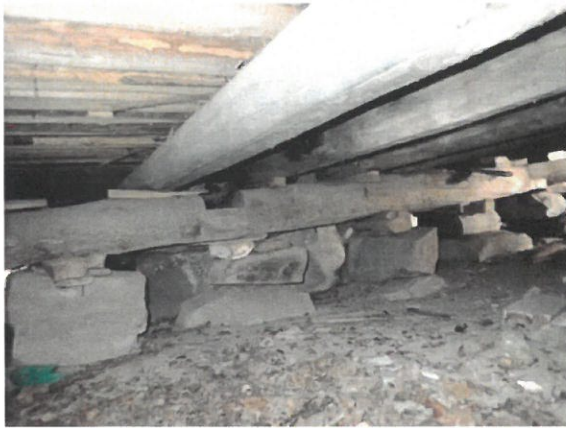
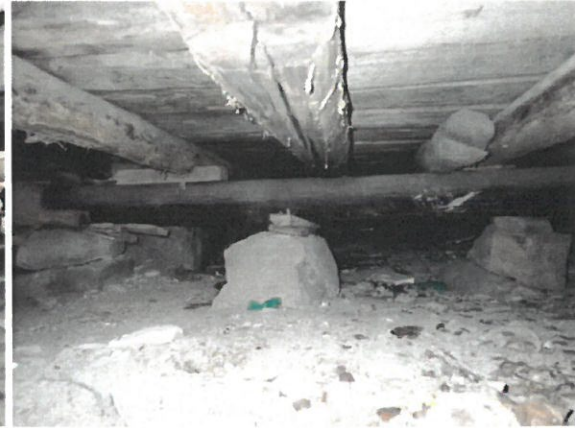
Alapohjan puuosat olivat silmämääräisesti tuuletusaukoista tarkasteltuna pääosin kunnossa (ks. kuvat)

Pienet kivet alapohjan tukemisessa

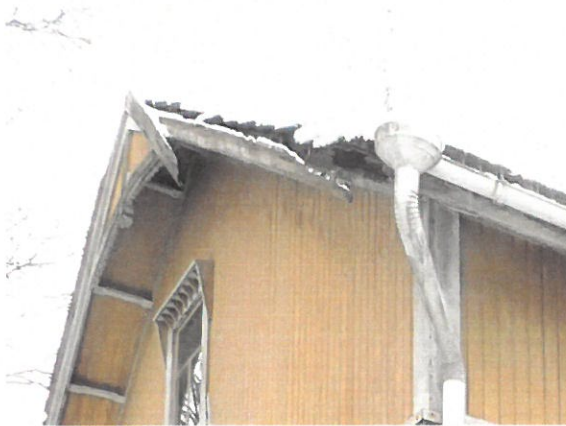
räystäslaudat lahonneet

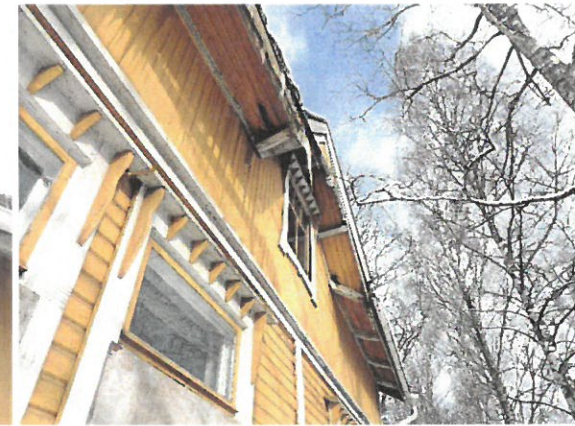
räystään alla vaurio

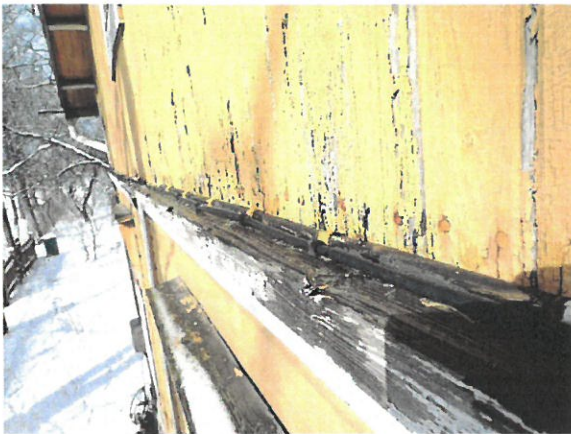
päädyssä vesi valuu jakopuun kohdalta rakenteisiin

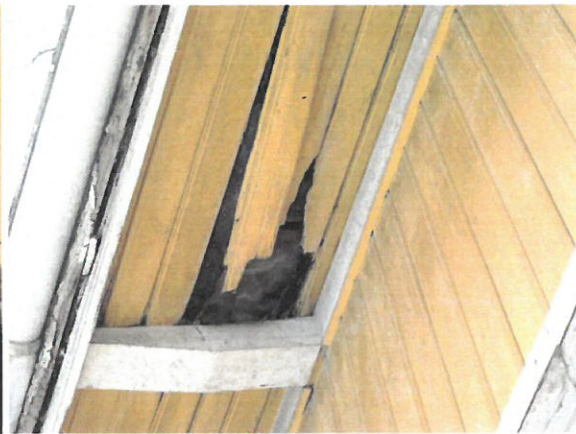
räystään alla vaurio

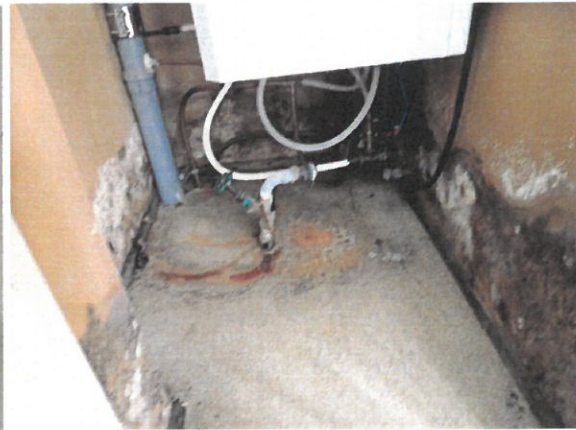
vesivaraajan alla seinien alareunoissa kosteuden aih. vaurioita, kuivat tarkastushetkellä

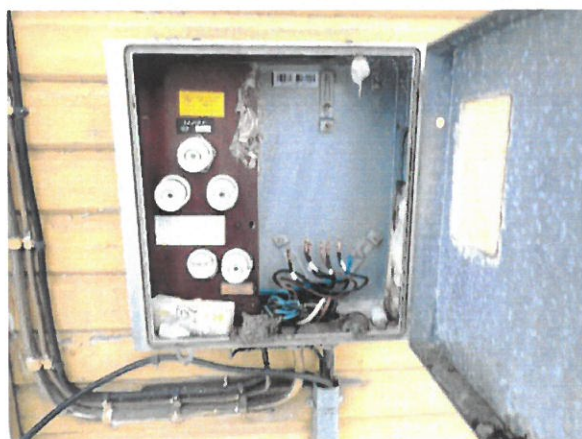
sähkömittari poistettu

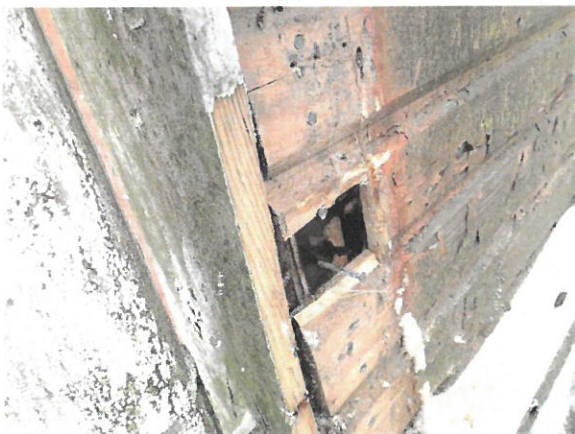
nurkan avauksessa puurunko + osin tyhjää, ei eristettä

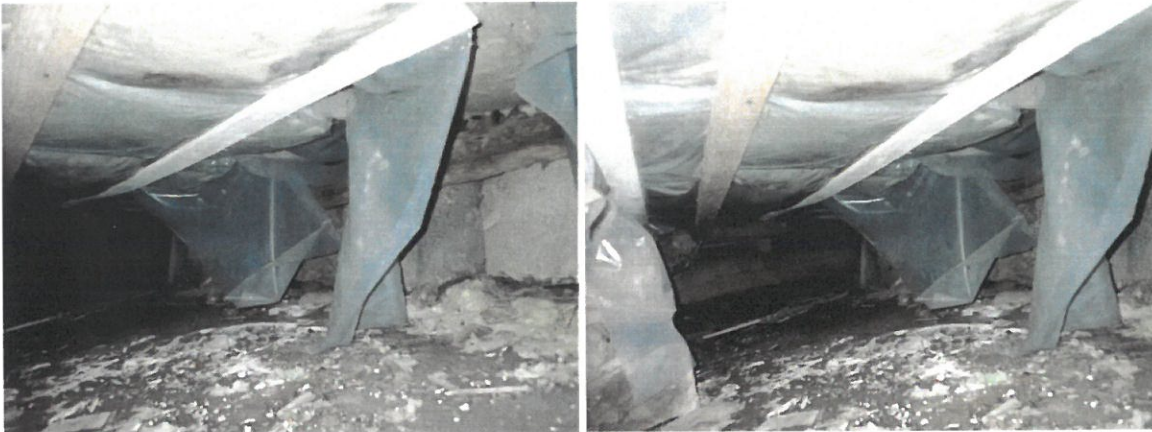
Sokkelit oli tehty betoniharkolla / betonirakenteisina. Rakennuksen alla oli matala tuulettuva alapohja. Alapohjaa oli tuettu kivillä tms. Pääoven puolelta alapohjan tuuletusaukosta näkyi osin roikkuva muovi ja maapohja oli rakennuksen alla märkää.

alapohjassa muovi, rakenteet ja maapohja kosteita

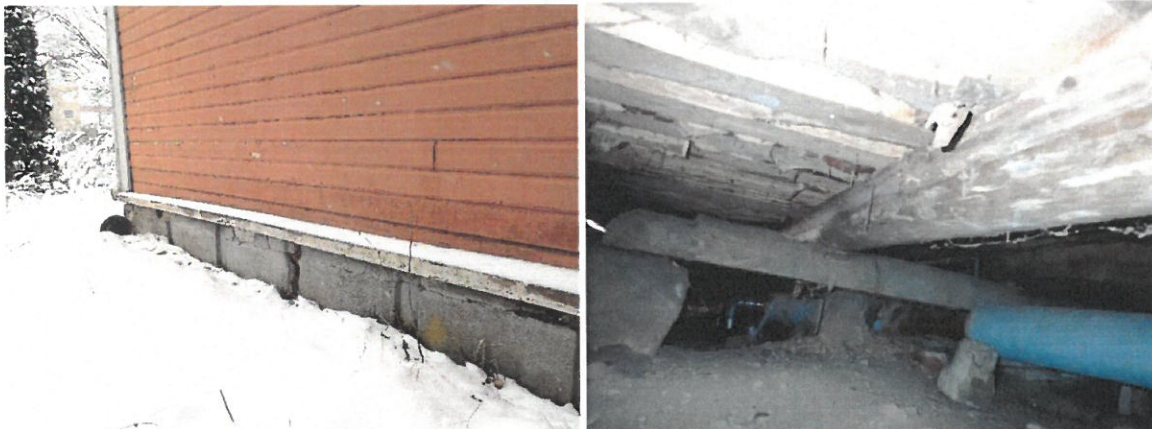
Lounaiskulmassa perustuksia oli oikaistu (nurkkaa nostettu) puurakenteen alle tehdyllä muurauksella / valulla.

korjausmuuraus / valu sokkelin yläreunassa

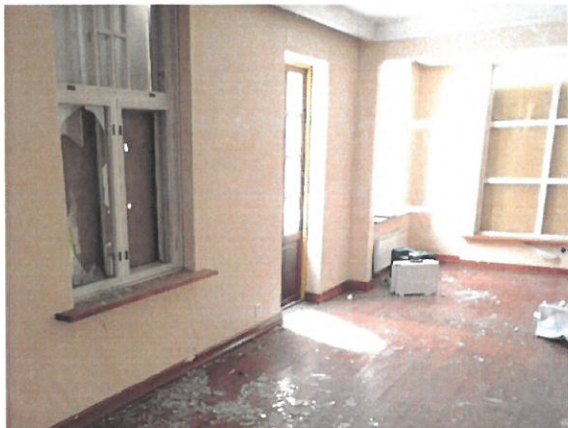
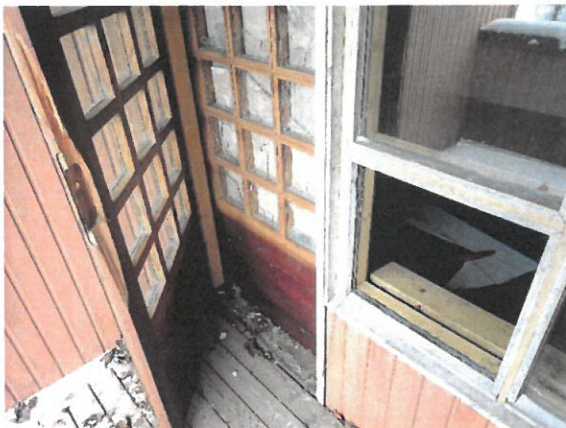
Ikkunat olivat puurakenteisia 2-lasia, osin 2-lasia lämpölaselementtejä. Ikkunoita ja ulko-oven lasi oli useasta paikasta rikki. Osin lattialle päässyt myös lunta sisälle.

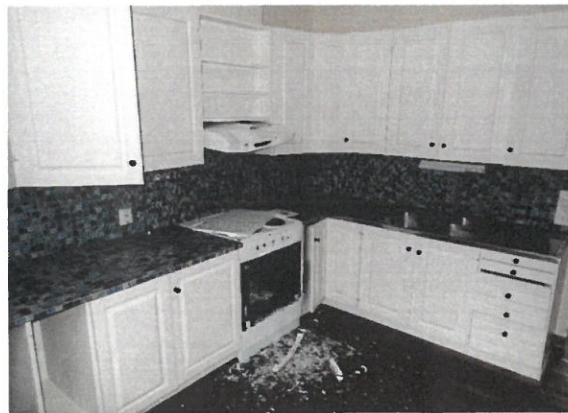
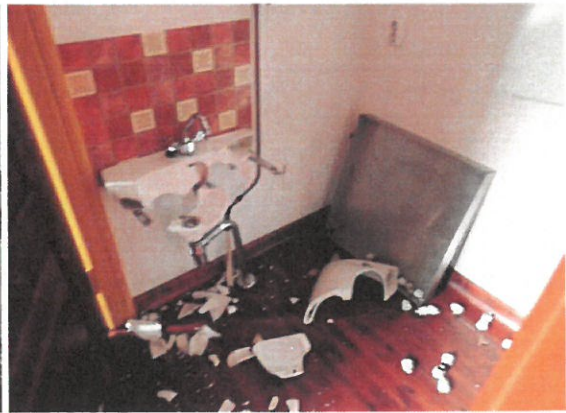
Sisätiloja oli rikottu. Kylpyhuoneet ja wc:t lavuaareineen ja wc-pönttoineen sekä keittiön hella ja liesituuletin ym. oli hakattu rikki.

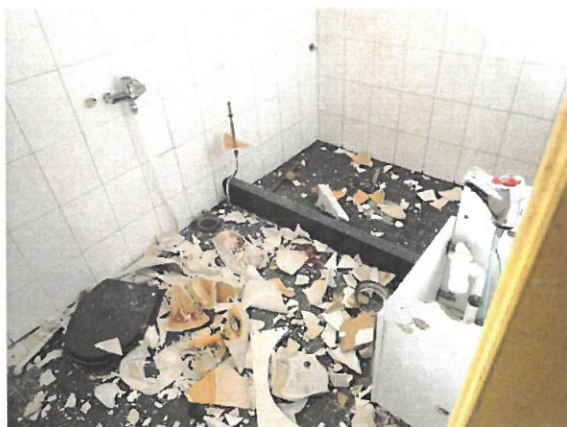
lavuaari rikottu

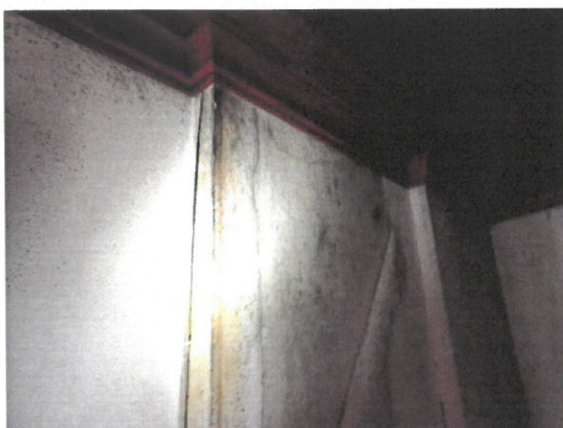
piipun ympärillä sisäpinnoilla mikrobikasvustoa

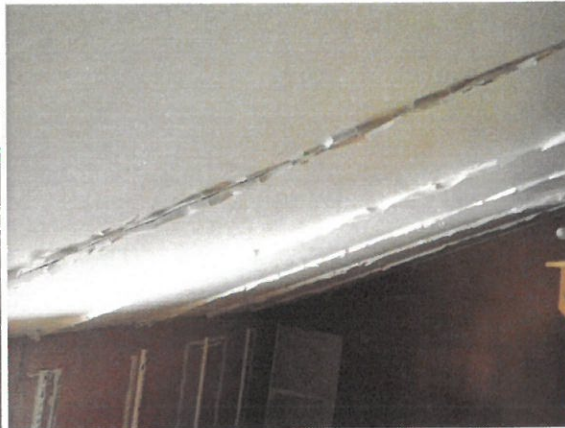
saumoissa pinta irronnut

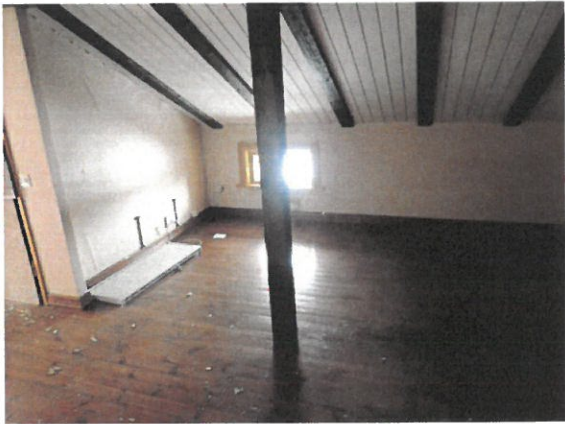
Sähköpattereita oli paikoin irroitettu seinästä, lattialla

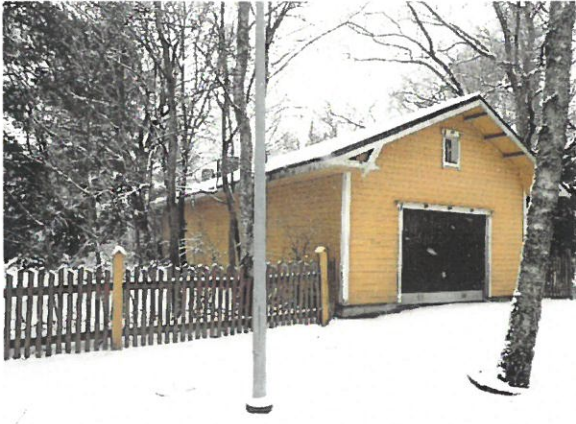
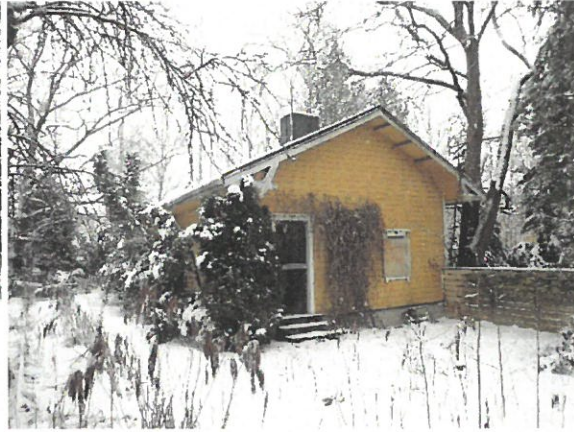
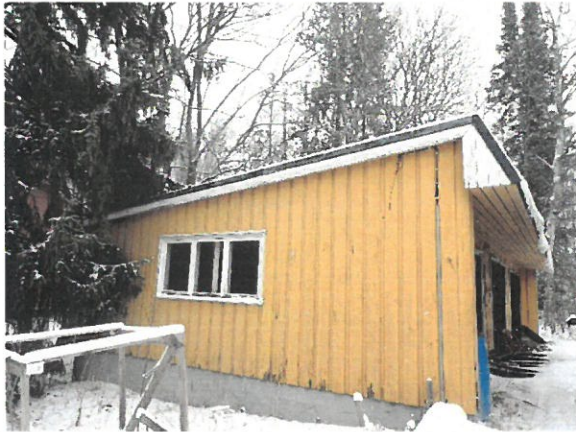
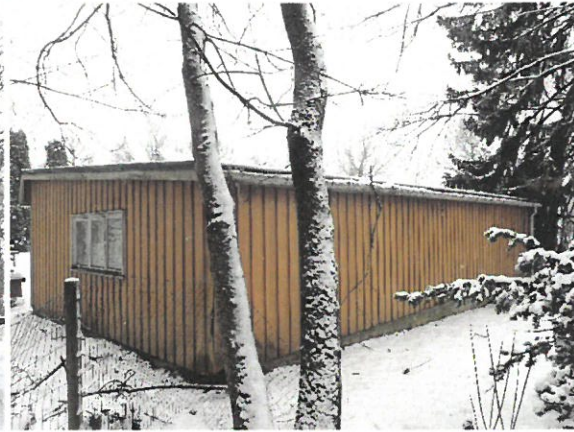
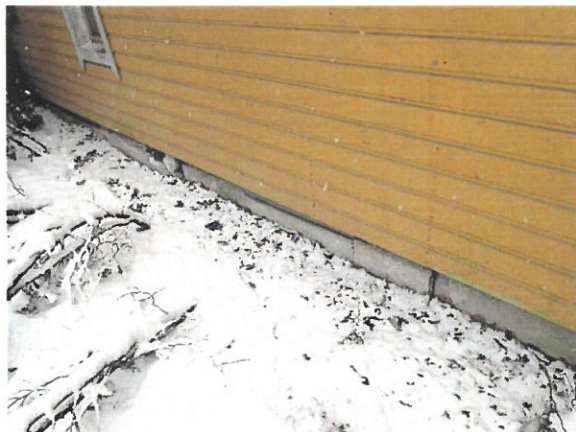
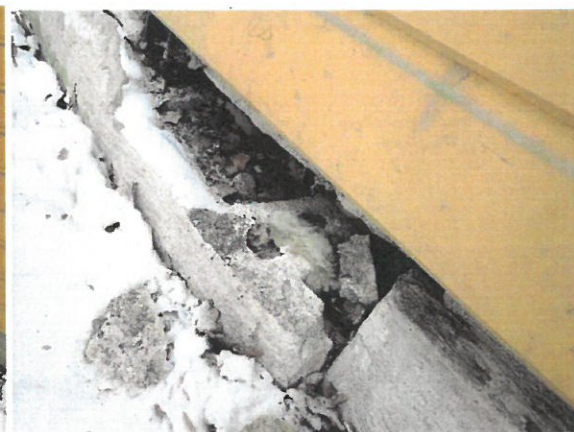
Tontilla oli lisäksi 1-kerroksista ulkorakennusta. Rakennusten sokkeleissa oli halkeamia / vaurioita. Katot saumattuja peltikattoja.

sokkelissa vaurioita

Ulkorakennukset varastokäytössä toimivia. Painumisen ja sääolosuhteiden (kylmillään olo) vaikutus rakenteisiin ja muuhun käyttöön kunnostettaessa huomioitava erikseen.

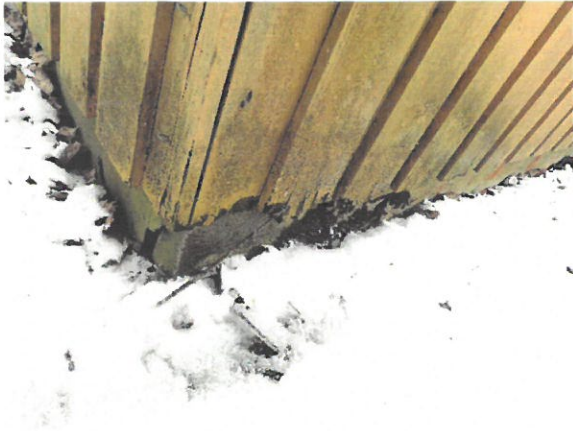
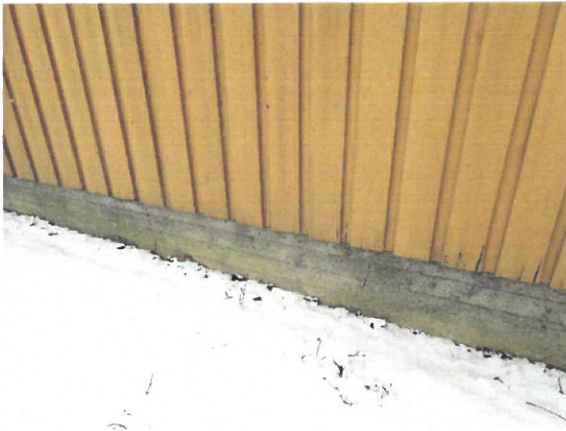
nurkassa sokkeli halki ja laudoituksen alareunassa sokkelissa halkeamia  
vaurioita
