Kaupungintalon vesikattovuoto.

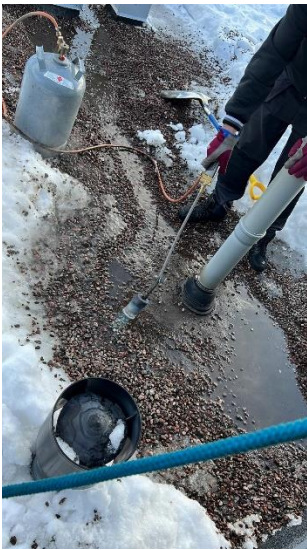
Salon kaupungintalon 2. kerroksen vesikatteen vuodon syyksi paljastui oletettavasti jäätymisen ja sulamisen aiheuttama vaurio viemärin tuuletusputken läpivientikumissa.

Oletetun vuotokohdan korjaus suoritettiin välittömästi, ja seurannan jälkeen vuodon todettiin loppuneen. Polygon Oy suoritti rakenteiden kosteuskartoituksen keskiviikkona 16.2. Kartoituksen perusteella kastuneiksi todetut materiaalit on uusittu ja WC-tila on käytössä normaalisti.
