Sisäilma- ja rakennustekninen kuntotutkimus

Perniön terveysasema

Vuorilinnantie 7
25500 Perniö

22.9.2017

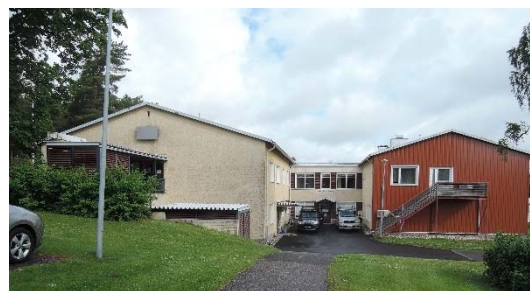
Kuva 5. Hammashoitolan eteläpäädyn seinä on uusittu keväällä 2017.

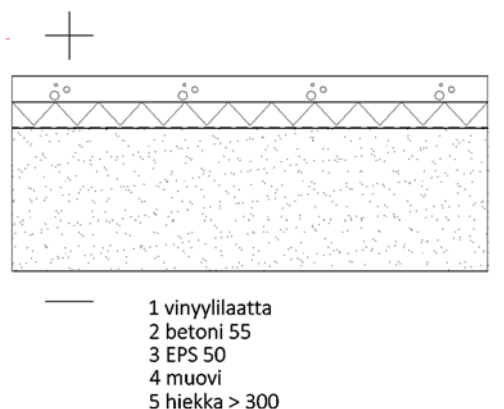
Työterveyslaitoksen raportin mukaan rakennuksen alapohjarakenteena on osin maanvarainen laatta, osin orgaanista lämmöneristettä sisältävä kaksoislaatta. Rakenneavauksin R1 – R5 (fyysioterapia, lännen puoleinen rakennus) ja R17 (hammashuolto) todetut rakenteet on esitetty kuvissa 12 ja 13. Fysioterapian maanvaraisessa laatussa ainoastaan päällystemateriaali liimoineen voi vaurioitua kosteuden vaikutuksesta. Hammashuollon kaksoislaatan lastuvillaeristeet (Toja-levy, kuva 14) ovat herkkiä vaurioitumaan. Materiaalinäytteen **M14** perusteella eristelevyssä esiintyy aktiivista mikrobikasvua (taulukko 1).

Kuva 12. Lännen puoleisen rakennuksen alapohjarakenteena on maanvarainen laatta.

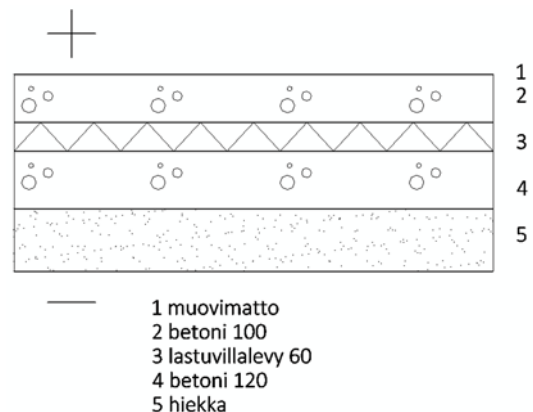
Kuva 13. Hammashuollon tiloissa alapohjana on kaksoislaatta, jonka välissä on lastuvillalevyä (Toja).

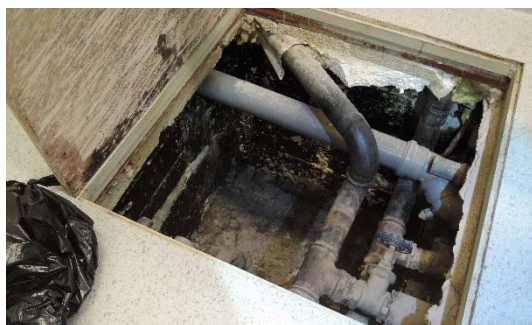
Rakennuksen B alla kulkee putkikanaali (kuva 16), jonka tarkistusluukut eivät ole ilmatiiviitä (kuva 17). Kanaalien kautta maaperästä on ilmayhteys sisäilmaan. Kanaaleissa on myös runsaasti herkästi kosteudesta vaurioituvaa materiaalia (kuva 18). Pystykuilujen kautta ilmaa voi kulkeutua kerrosten välillä (kuva 19).

Kuva 16. Hammashoitolan lattian alla kulkee putkikanaali.

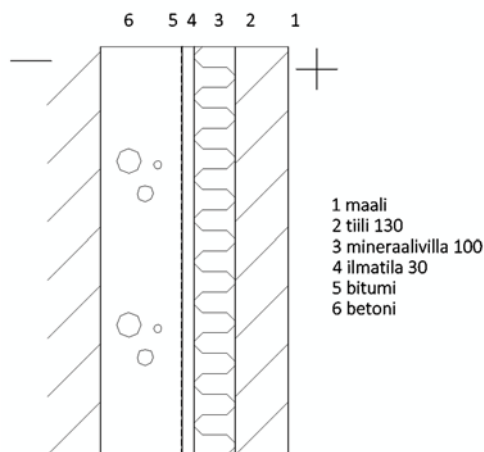
Maanvastaisia seinärakenteita on tutkimusalueella ainoastaan rakennuksen A lännen ja etelän puoleisilla seinustoilla. Rakenneleikkauksia seinistä ei ollut saatavilla. Työterveyslaitoksen raportin mukaan seinien sisäpuolisena lämmöneristeenä on mineraalivillaa. Rakenne varmistettiin avauksin R6 – R10 (Kuva 20). Avauksia ei porattu seinän läpi, koska ei haluttu vaurioittaa vuoden 2013 remontin yhteydessä tehtyjä vedeneristysjä. Ennen remonttia rakenteeseen on kohdistunut maaperästä sekä pintavesistä aiheutuvaa kosteusrasitusta. Lisäksi tiiviin betonirakenteen sisäpuolinen lämmöneriste lisää riskiä, että ilmavuoreittien kautta rakenteeseen kulkeutuvasta sisäilmasta voi tiivistyä kosteutta kylmälle betonipinnalle.

Kuva 20. Maanvastaisten seinien rakenne.

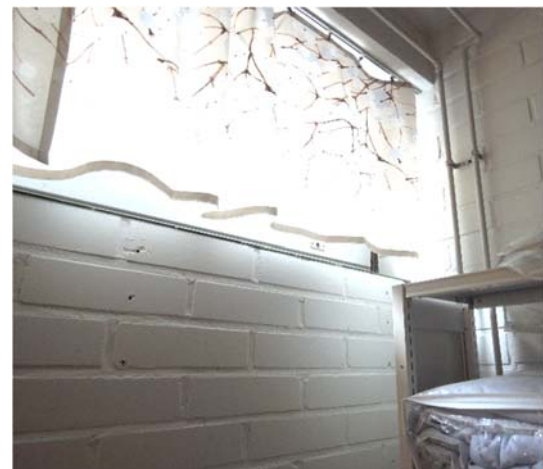
Kuva 21. Maanvastaisissa seinissä on tiilikuoren takana mineraalivillaeristeet.

Avausten yhteydessä otetuista viidestä materiaalinäytteestä kahdessa (**M3** ja **M5**) esiintyi aktiivista mikrobikasvua. Näytteessä **M6** esiintyi niukasti elinkykyisiä mikrobeja, mutta lajistossa havaitut useat kosteusvaurioindikaattorit viittaavat vaurioon. Merkkiainetutkimuksissa ulkoseinistä todettiin merkittäviä ilmavuotoja sisäilmaan (kappale 4.3).

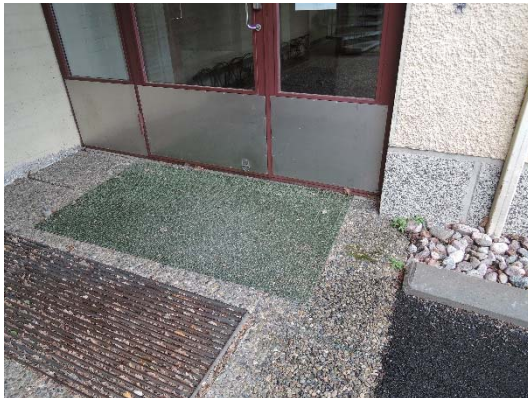
Lähtötietojen perusteella rakennuksen ulkoseinät ovat tiili-villa-tiilirakenteisia ja julkisivut rapaut. Seinien alaosien lämmöneristeiden todettiin aiemmassa tutkimuksessa (Sirate 2017) olevan mikrobivaurioituneita hammashoitolarakennuksessa. Rakennuksissa on valesokkelirakenne (kuvat 22 ja 23).

Kuva 22. Rakennuksen A eteläpäädyn ulko-oven kohdalla on selvästi havaittavissa rakennuksen valesokkelirakenne.

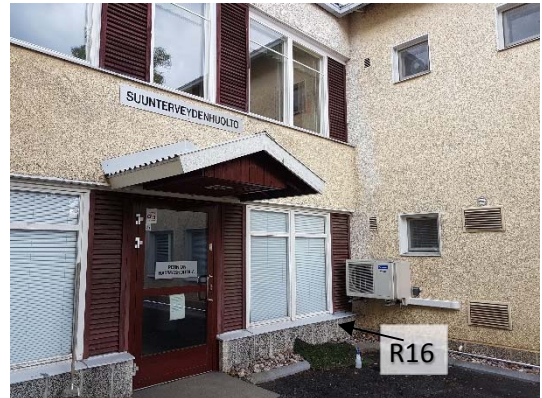
Kuva 23. Alakerroksessa seinien rakenneavaukset tehtiin valesokkelikorkeudelle.

Kellarikerroksen ulkoseinien rakenneavaukset R11 – R16 tehtiin valesokkelikorkeudelle. Avausten yhteydessä otetuista kuudesta näytteestä yhdessä (**M2**) esiintyi aktiivista mikrobikasvua ja kaksi (**M1** ja **M12**) oli lajistoiltaan poikkeavia. Merkkiaineella todettiin ilmayhteys eristetilasta huoneessa 036 (kuva 24). Aiemmassa tutkimuksessa havaittiin hammashoitolan tiloissa merkittäviä ilmavuotoja ulkoseinistä sisäilmaan erityisesti ikkunaliittymien kautta (Sirate 2017).

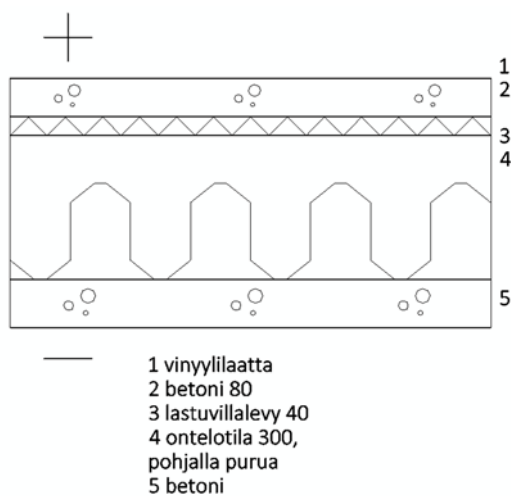
Rakennearvauksin R32 – R34 ja R38 – R41 todennettu rakennuksen B välipohjien rakenne on esitetty kuvassa 30. Pintalaatan alla on lastuvillalevy, jonka alla on 300 mm ontelotila, jonka pohjalla on purua. Välipohjien puru- ja lastuvillaeristeistä otetuissa näytteissä (M16, M24 ja M27) esiintyi aktiivista mikrobikasvua. Ainoastaan huoneen 59 välipohjasta otetussa näytteessä M25 ei esiintynyt poikkeavaa mikrobistoa. Pistokoemaisesti tehdyissä merkkiainetutkimuksissa todettiin ilmapuotoja välipohjien ontelotiloista sisäilmaan (kappale 4.3).

Kuva 30. Rakennuksen B välipohjien rakenne.

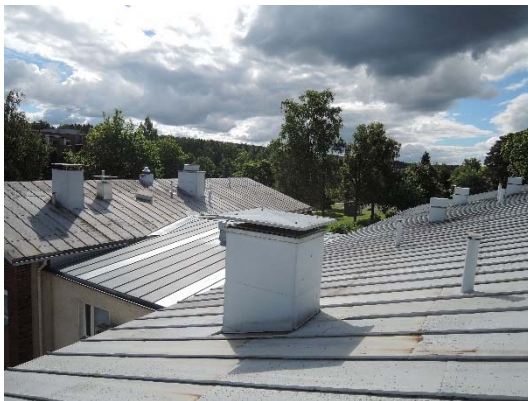
Lähtötietojen perusteella rakennuksen A yläpohjarakenteena on ontelolaatta ja rakennuksessa B on laattapalkisto, jonka eristeenä on aiempien tutkimusten perusteella kutterinlastua. Vesikatteena on pelti, jonka todettiin olevan pikaisen huollon tarpeessa (kuvat 32 ja 33).

Kuva 32. Rakennusten vesikatteena on pelti.

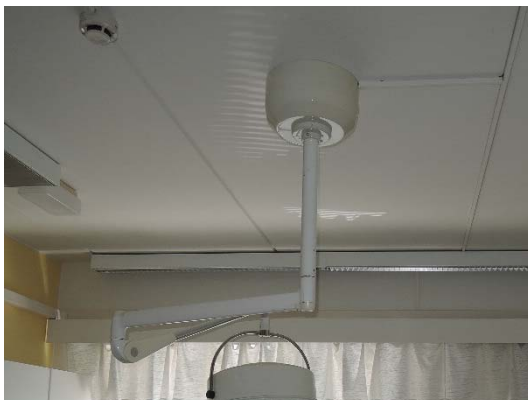
Rakennuksen A yläpohjan ontelolaatta (kuva 34) on lähtökohtaisesti ilmatiivis eikä vaurioidu kosteuden vaikutuksesta.

Kuva 34. Rakennuksen A yläpohjan ontelolaatta on tiivis eikä vaurioidu kosteudesta.

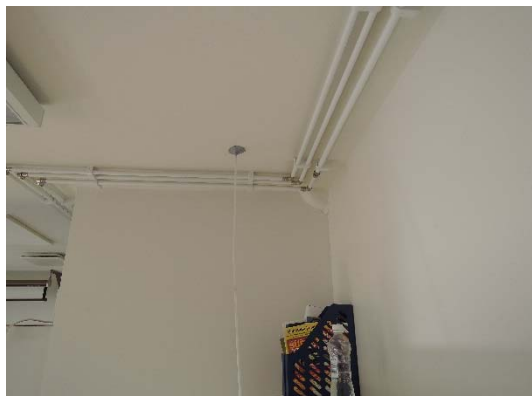
Rakennuksen B matalaan ullakkotilaan on villalevyin tukittu käynti ilmanvaihtokonehuoneesta (kuva 35). Katon mahdollisista vesivuodoista ei ollut tietoa käytettävissä eikä sitä kyetty luotettavasti selvittämään tämän tutkimuksen yhteydessä. Merkkiainetutkimuksissa havaittiin yläpohjasta voimakasta ilmavuotoa tilassa 52 olevaan sähkökeskukseen (kuvat 36 ja 37). Ilmavuodon mukana sisälle kulkeutui voimakasta mikrobiperäistä hajua.

Kuva 36. Merkkiainetta laskettiin rakennuksen B yläpohjaan huoneesta 59.

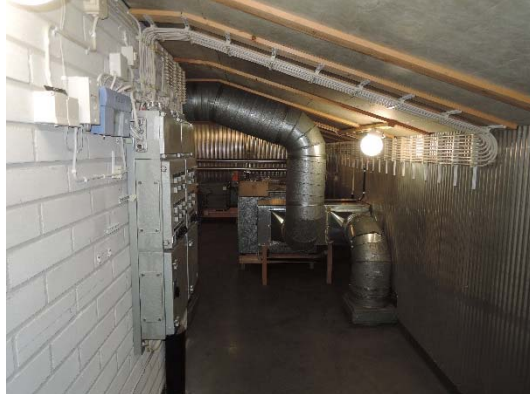
Tutkimusaluetta palvelevat ilmanvaihtokoneet sijaitsevat erillisissä konehuoneissa rakennusten ullakotiloissa (kuva 40). Järjestelmästä on poistettu mineraalikuitujen lähteet vuonna 2010 (kuvat 41 ja 42). Koneen TK-1 suodatinkammioon on jälkien perusteella päässyt jossain vaiheessa vettä (kuva 43). Tuloilmakanavissa on jonkin verran pölykertymää.

Kuva 40. Ilmanvaihtokoneet sijaitsevat konehuoneissa rakennusten ullakolla (rakennus B).

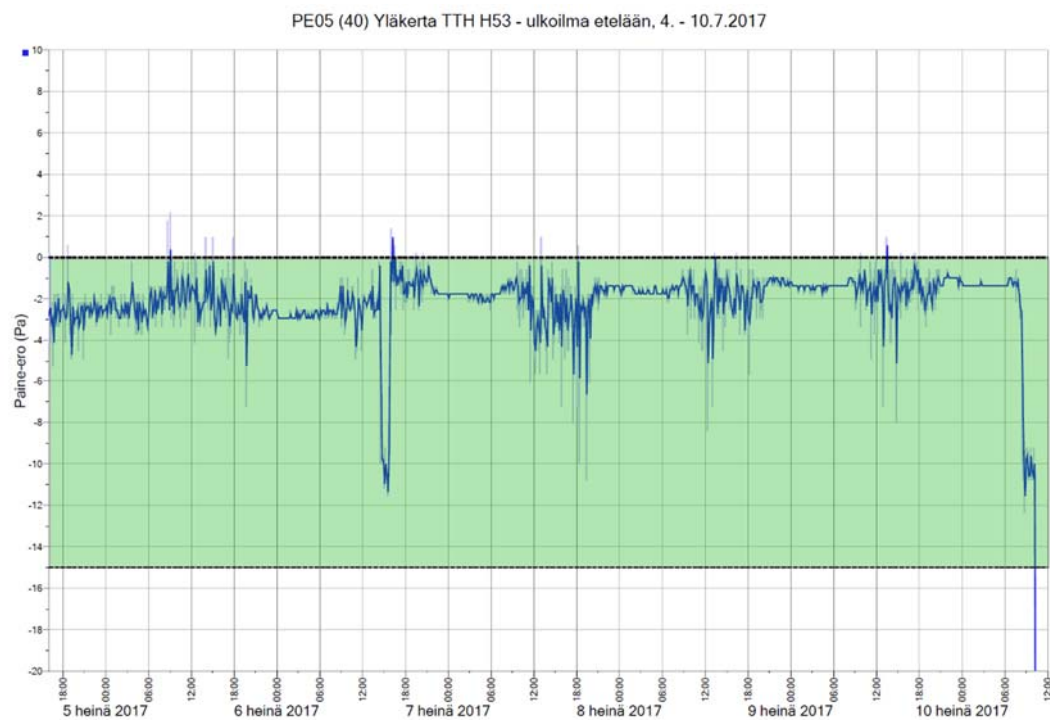
Rakennuksen painesuhteet olivat pääosin suositusten mukaisesti lievästi alipaineiset. Esimerkiksi työterveyshoitajan huone 53 oli keskimäärin -2 Pa alipaineinen ulkoilmaan (Kuva 44). Kuvaajassa näkyvät -10 Pa piikit johtuvat tilojen alipaineistuksista merkkiainetutkimuksia varten.

Kuva 44. Painesuhteet olivat suositusten mukaiset huoneessa 53 seurantajaksolla 4. – 10.7.2017.

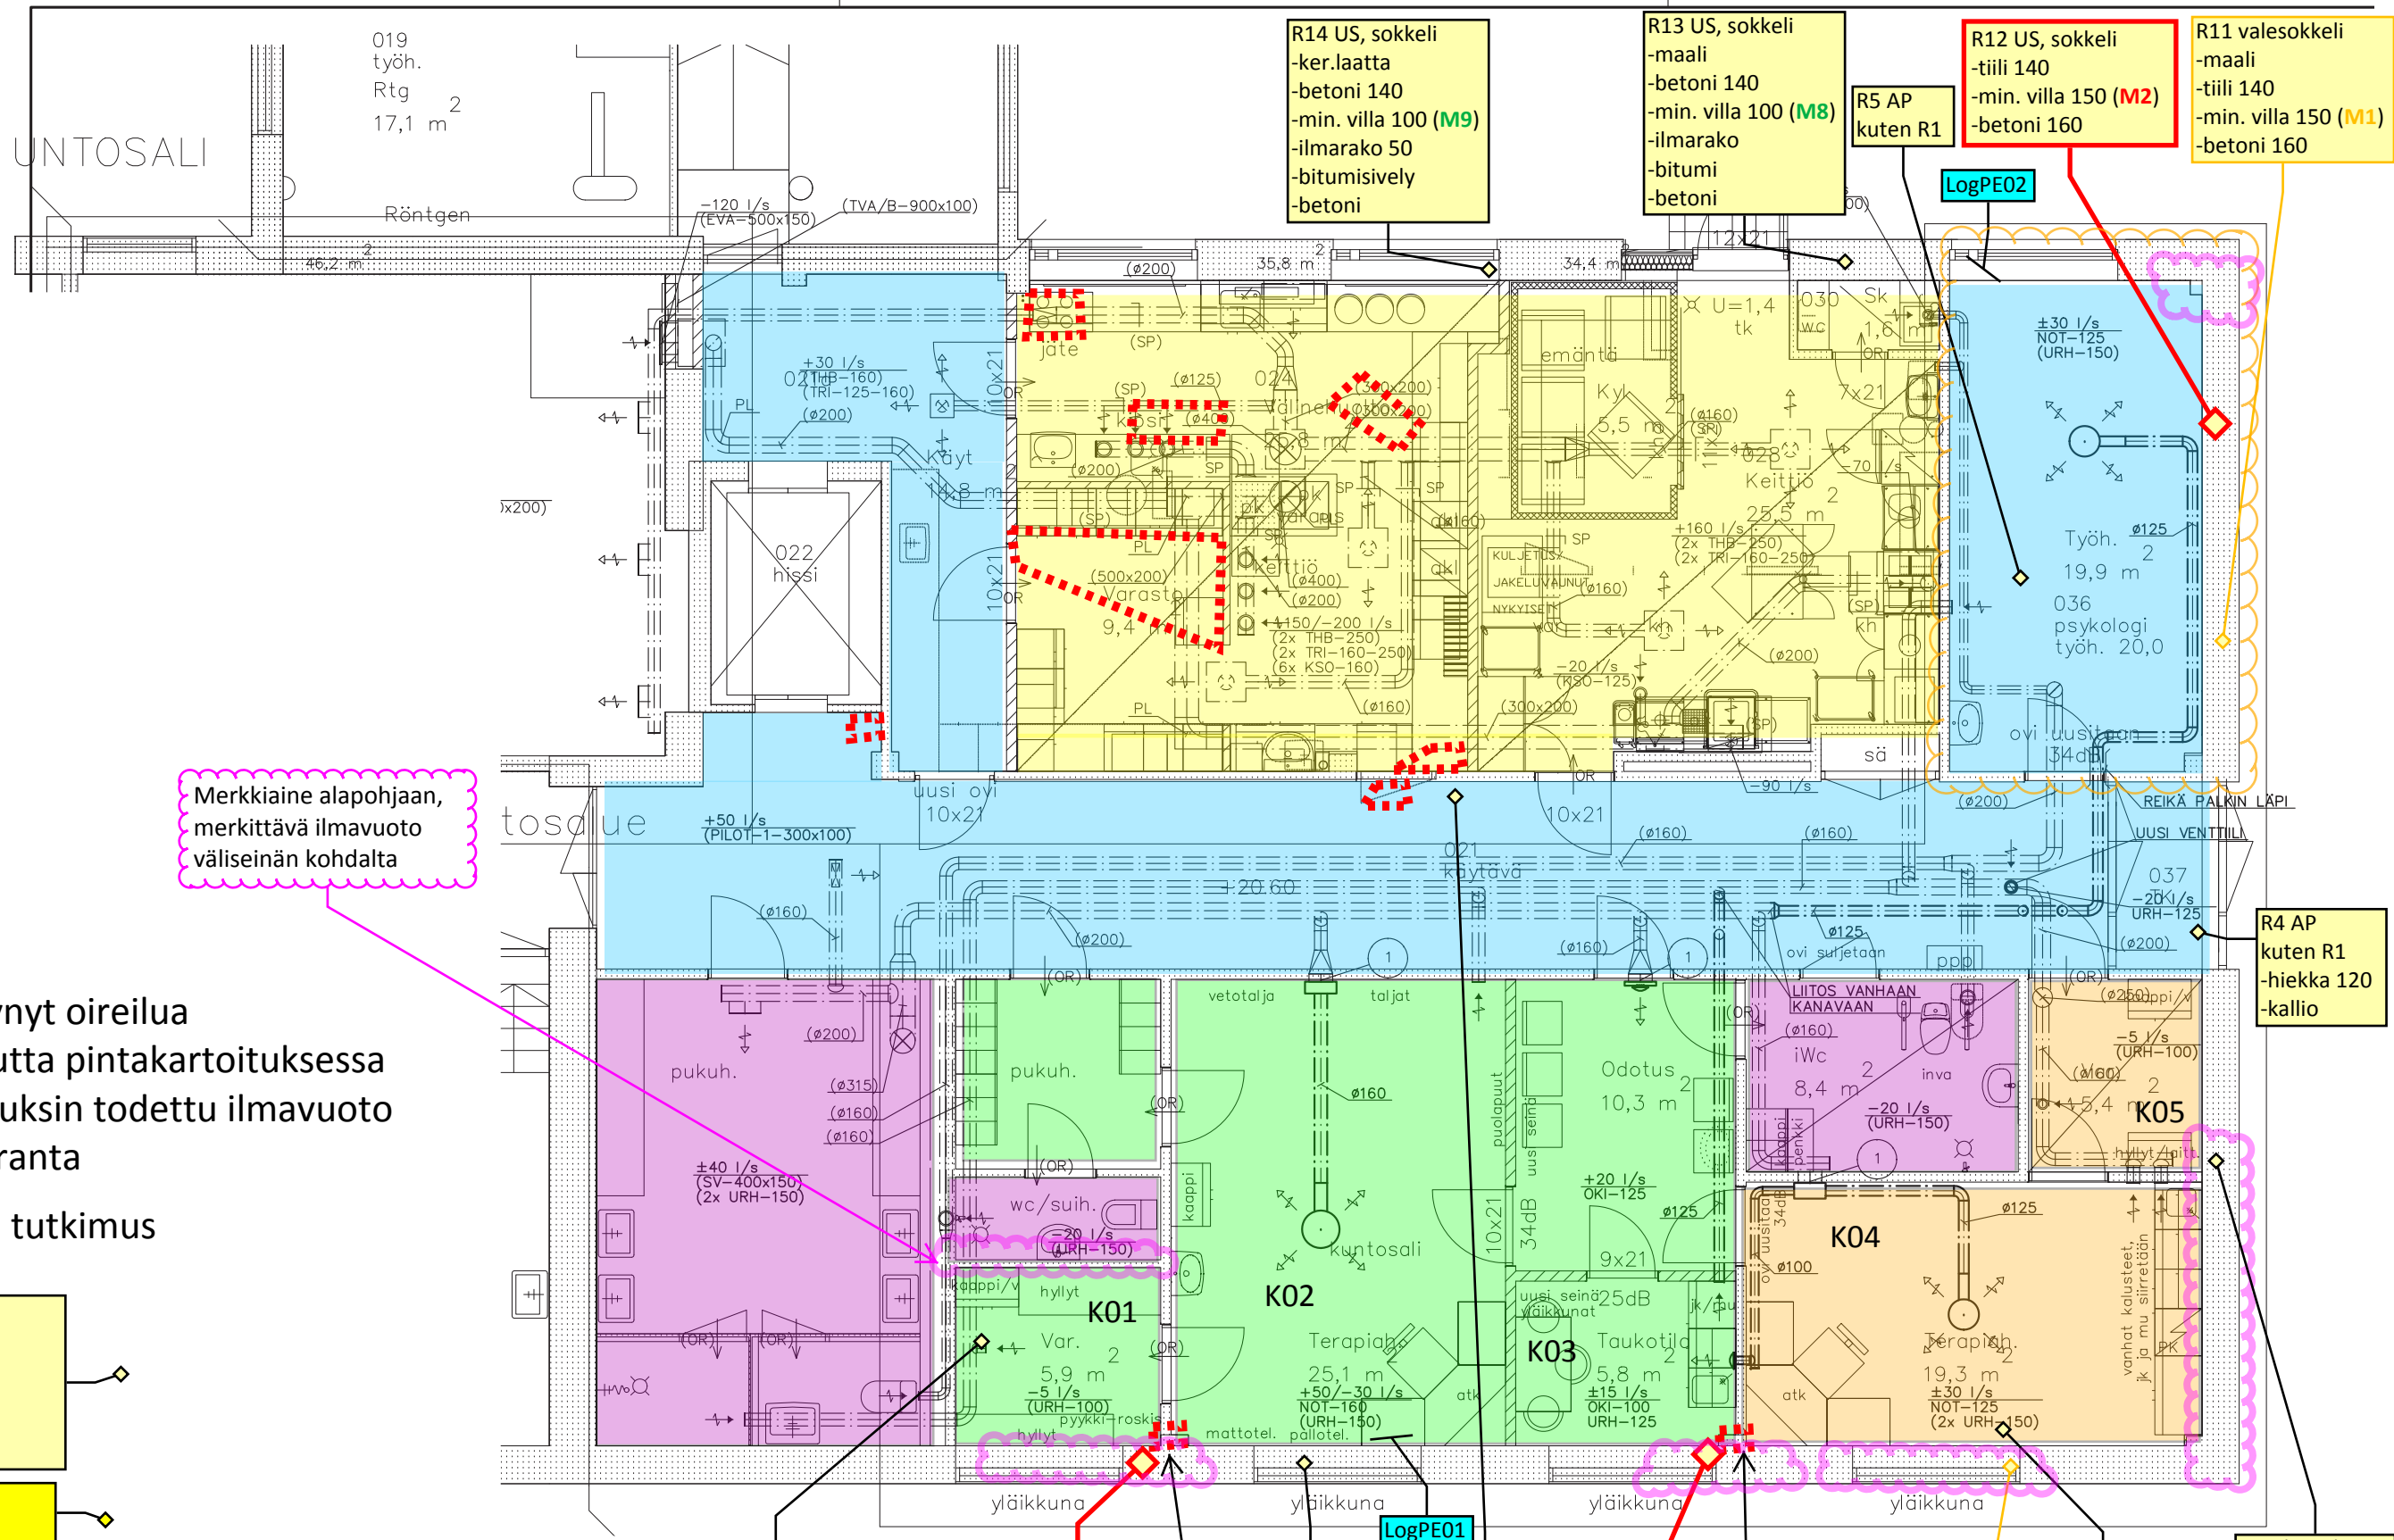
Merkkiaine alapohjaan, merkittävä ilmavuoto väliseinän kohdalta

Pilari märkä, avauksesta ilmaa ja mikrobiperäistä hajua

Pilari märkä

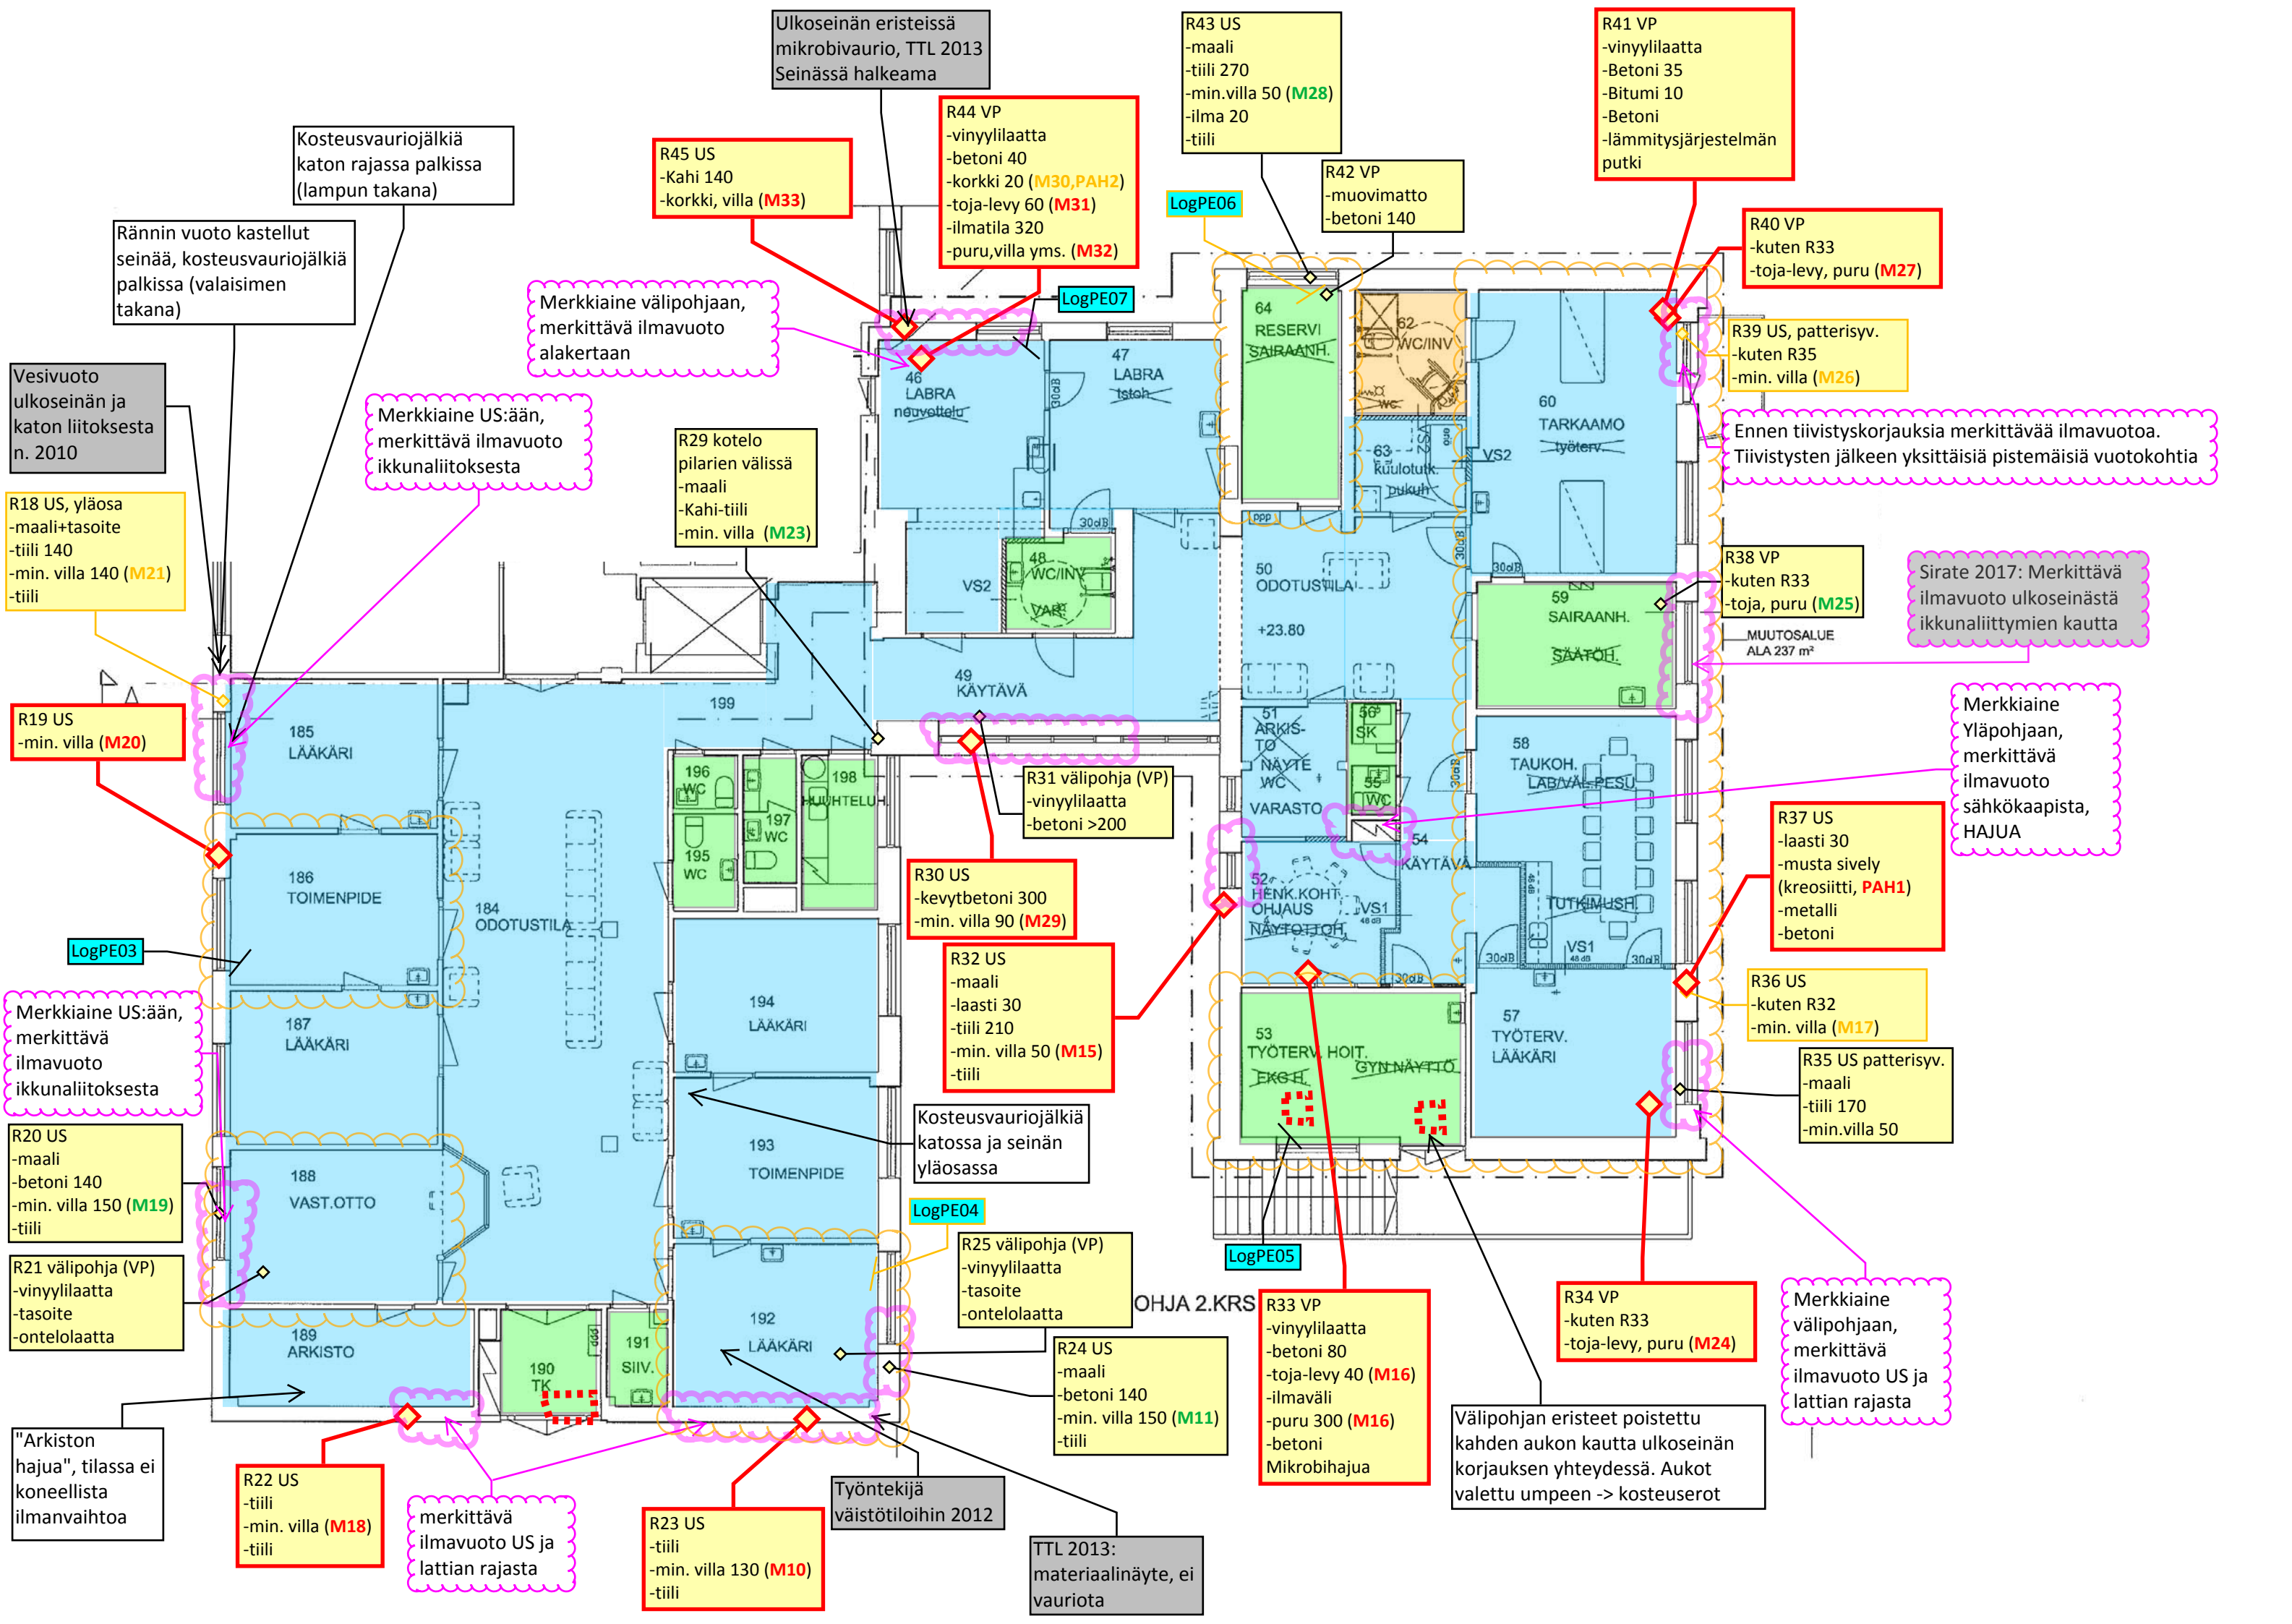
Ulkoseinän eristeissä mikrobivaurio, TTL 2013
Seinässä halkeama

Kosteusvauriojälkiä katon rajassa palkissa (lampun takana)

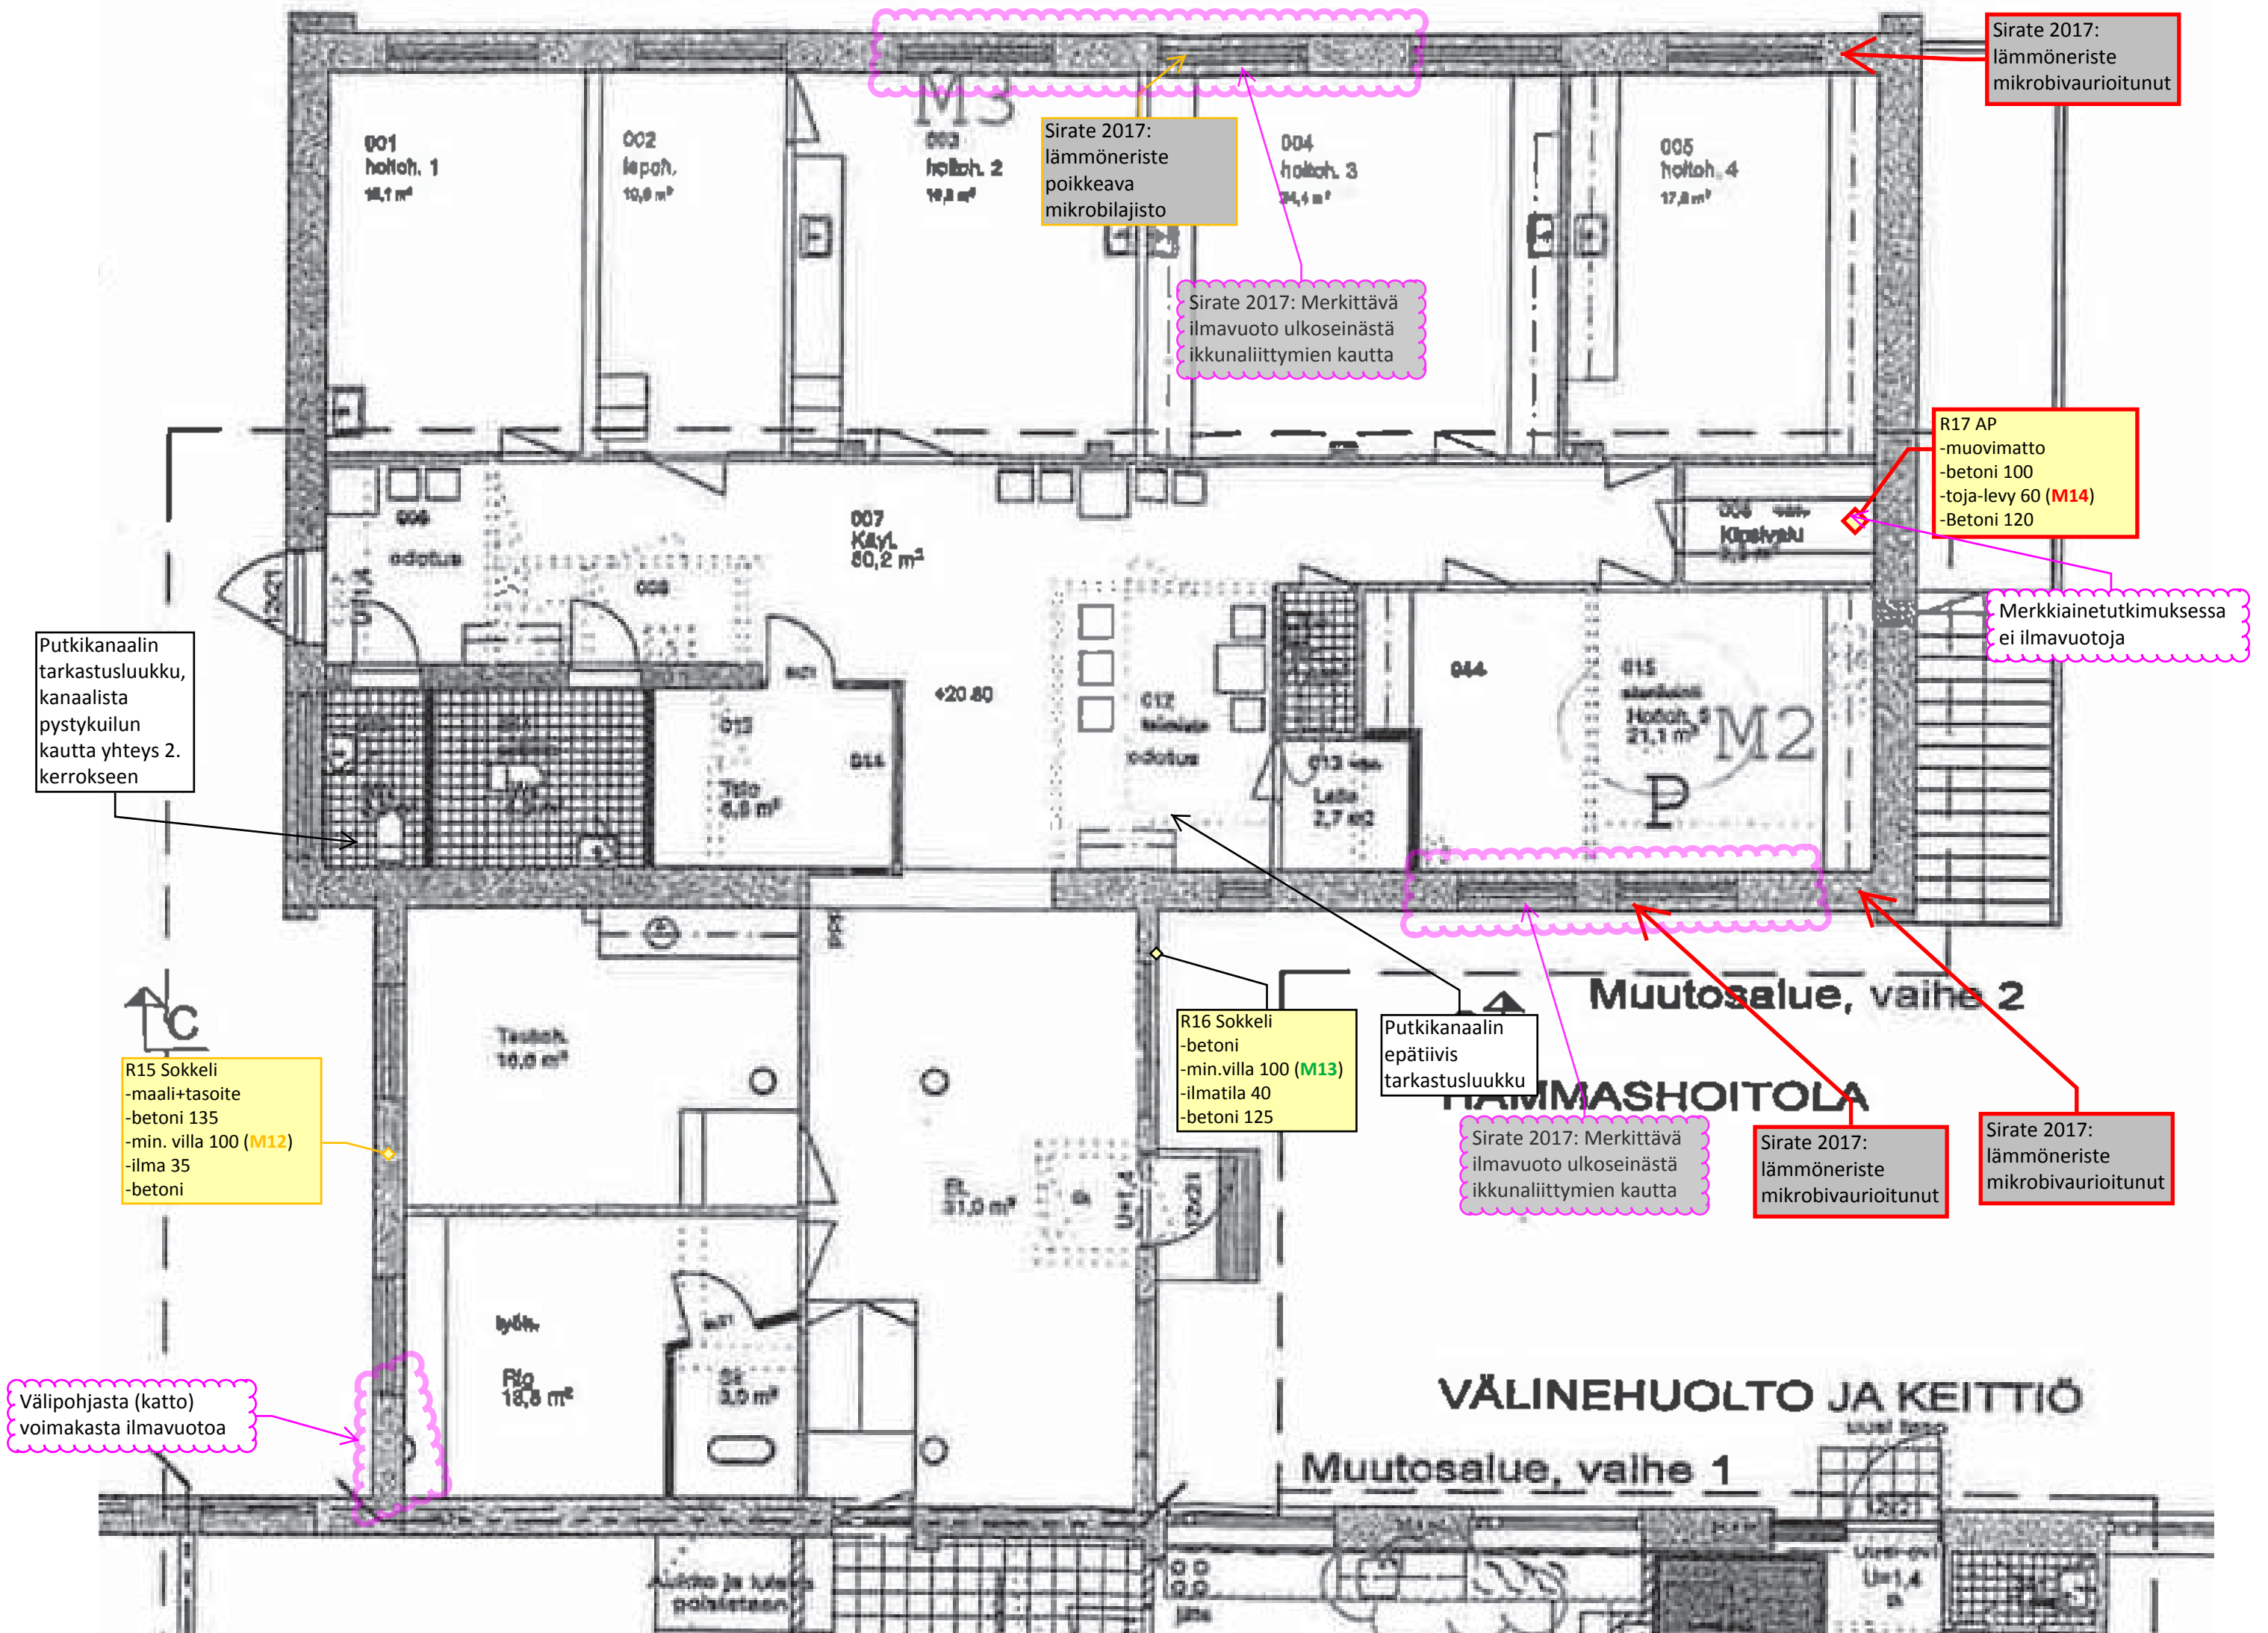
Sirate 2017:
lämmöneriste
mikrobivaurioitunut

Sirate 2017:
lämmöneriste
poikkeava
mikrobilajisto

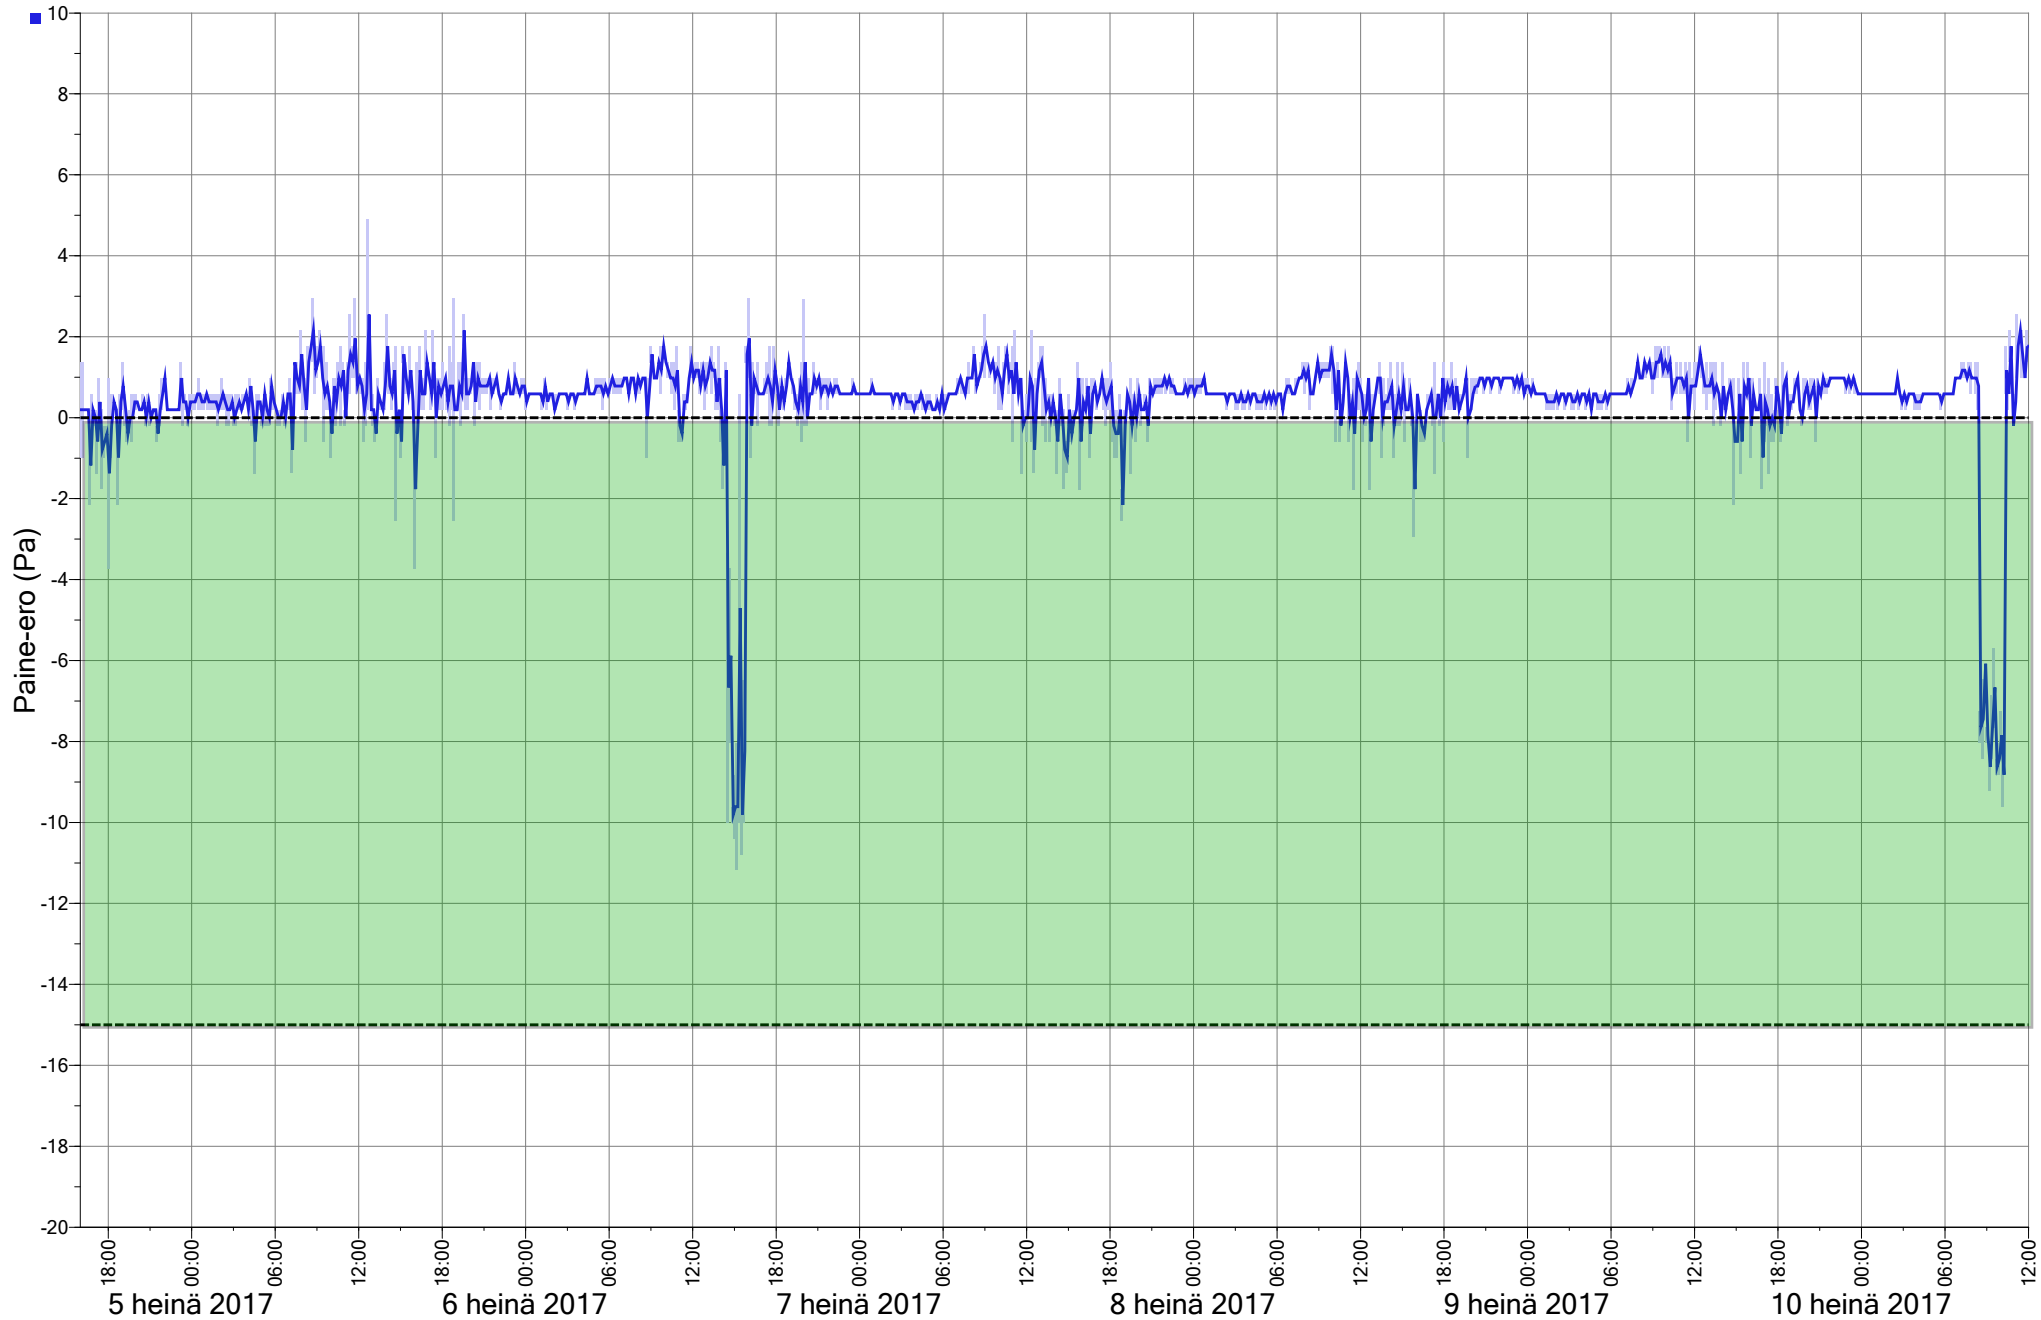
PE04 (39) Yläkerta H192 - ulkoilma itään, 4. - 10.7.2017

Seurantajakson aikana ainoastaan huone 192 oli jatkuvasti erittäin lievästi ylipaineinen ulkoilmaan (kuva 45) ja huone 64 osin päiväaikaan.
