# Tutkimusraportti

Sisäilma- ja rakennustekninen kuntotutkimus

## Perniön terveysasema, Vuorela

28.2.2018

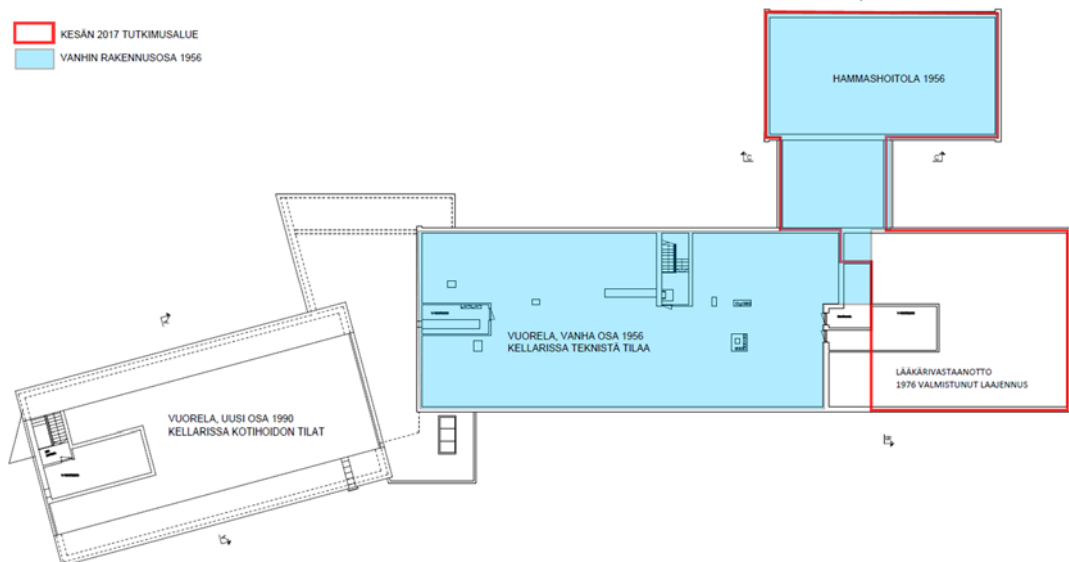
**Kuva 1.** Terveysaseman vanhin, vuonna 1956 valmistunut osa (sininen tausta) ja kesän 2017 tutkimusalue (punainen rajaus). Tässä raportissa tutkimusalueena oli kesän 2017 tutkimusalueen ulkopuolelle jääneet rakennusosat. Rakennetutkimukset keskitettiin Vuorelan vuoden 1956 rakennusosaan.

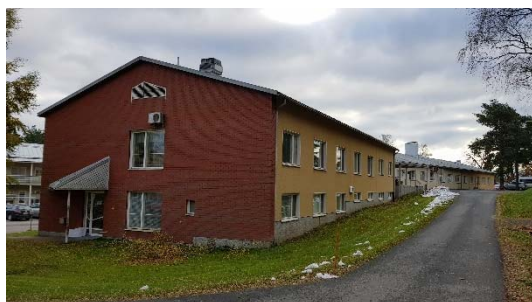
**Kuva 2.** Perniön terveysasema pohjoisesta, etualalla vuoden 1995 laajennusosa.

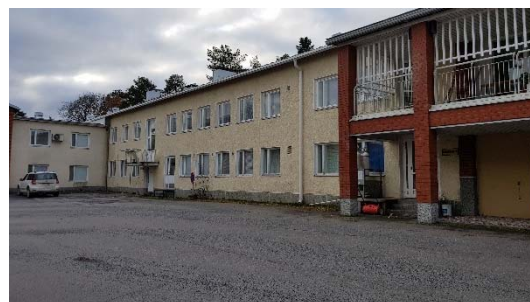
**Kuva 3.** Rakennuksen vuonna 1956 valmistunut keskiosa.

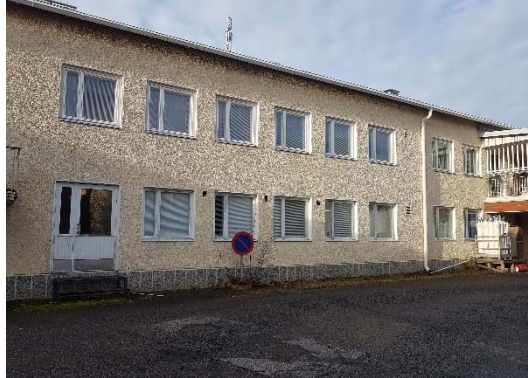
Vuoden 1956 rakennusosan ulkoseinät ovat tiili-villa-tiilirakenteisia ja julkisivut rapatut (kuva 25). Idän puoleisen seinustan sokkelirakenne on avausten R23, R25 ja R28 perusteella sisältäpäin betoni – lastuvillalevy (”Toja”) 50 – betoni 110 – pesubetonilaatta. Sokkelin lastuvillalevyistä otetuista kolmesta materiaalinäytteestä (M22, M25 ja M26) yhdessä esiintyi poikkeavaa mikrobistoa.

**Kuva 25.** Rakennuksen itäpuolen rapatut ulkoseinät ovat tiili-villa-tiili -rakenteisia ja sokkelin eristeenä on lastuvillalevyjä.

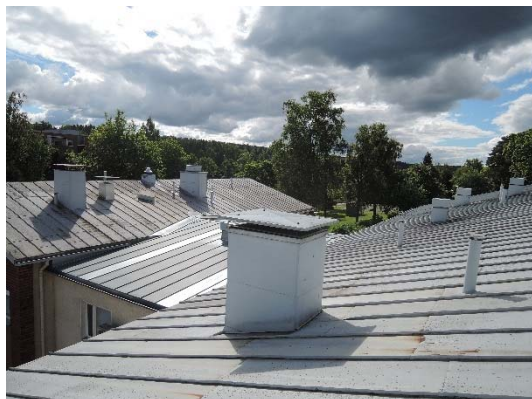
Lähtötietojen perusteella vuoden 1956 rakennusosassa on yläpohjana laattapalkisto, jonka onteloissa on lämmöneristeenä kutterinlastua. Vesikatteena on pelti, jonka todettiin kesän 2017 tutkimusten yhteydessä olevan huollon tarpeessa (kuvat 31 ja 32).

**Kuva 31.** Rakennusten vesikatteena on pelti.

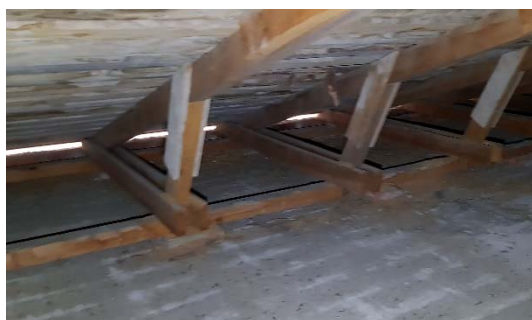
Ullakkotila tuulettuu kohtuullisesti räystäältä (kuva 33). Palopermannon pintaan on kuitenkin muodostunut kattolaudoituksia noudattava kuvio (kuvat 33 – 36). Todennäköisesti peltikatteen sisäpintaan tiivistyys ajoittain kosteutta, joka putoaa laudoituksen reunoja pitkin palopermannon päällä. Kattolaudoitus on paikoin voimakkaasti tummunutta (kuva 36). Laajennusosan puolella puurakenteet ovat paremmassa kunnossa (kuvat 37 ja 38). Kummassakaan osassa peltivesikatteen alla ei ole aluskatetta. Yläpohjan betonilaatan päällä olevissa mineraalivillaeristeissä on kuitenkin yksittäisiä kosteuden aiheuttamia jälkiä. Sisäkatoissa kosteusvauriojälkiä havaittiin liivanaatevarastossa 154.

**Kuva 33.** Ullakkotila tuulettuu räystäältä.

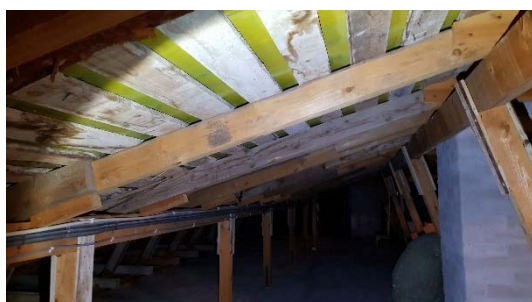
**Kuva 35.** Vihreäksi sisäpuolelta maalatun peltikaton alla oleva laudoitus.

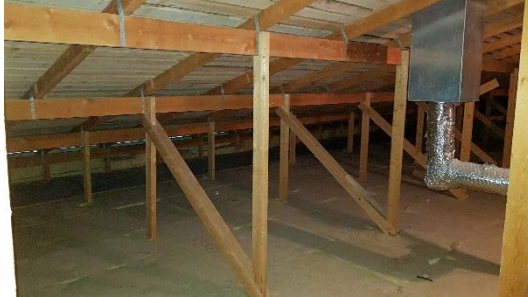
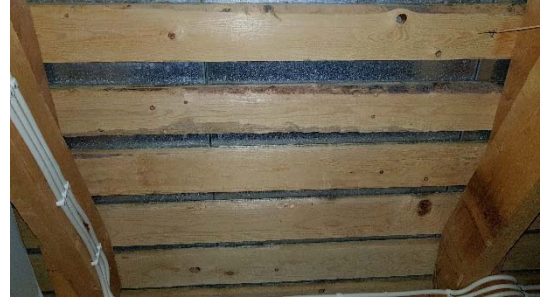
**Kuvat 37 ja 38.** Laajennusosan yläpohjan puurakenteet ovat hyväkuntoiset.

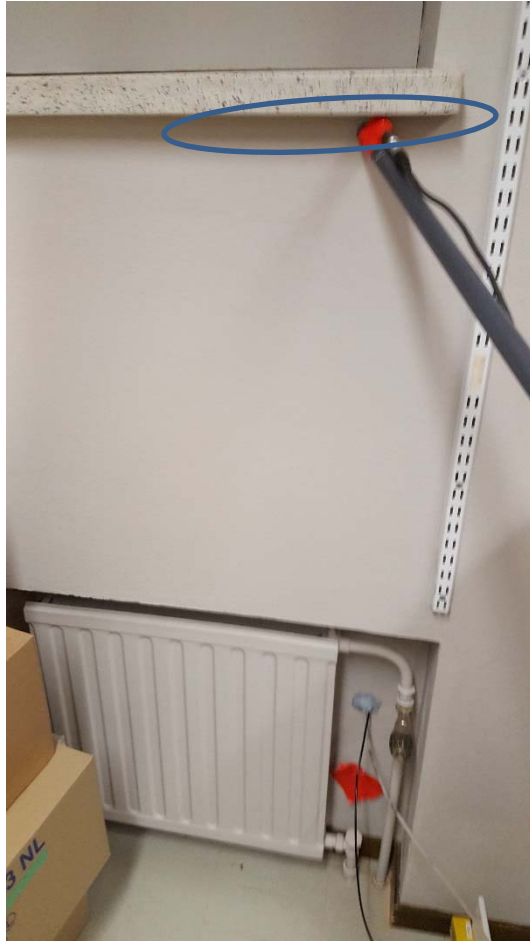
Rakennuksen yläkerran ilmavuototutkimuksissa (Kuvat 41 – 44) havaittiin ulkoseinärakenteista systemaattisia, mutta merkitykseltään vähäisiä ilmavuotoja sisälle. Ilmavuotoja havaittiin lähinnä ikkunaliittymistä, siivoustilassa 131 myös entisen päätyseinän ja katon liitoksesta. Varastossa 145 vähäistä ilmavuotoa havaittiin myös patterisyvennyksestä sekä ulkoseinän ja lattian rajasta. Kellarissa seinien ilmavuodot olivat merkittävämpiä.

**Kuva 41.** Tutkittavaan rakenteeseen lasketaan merkkiainetta, jonka kulkeutumista sisäilmaan havainnoidaan vetyilmaisimella.

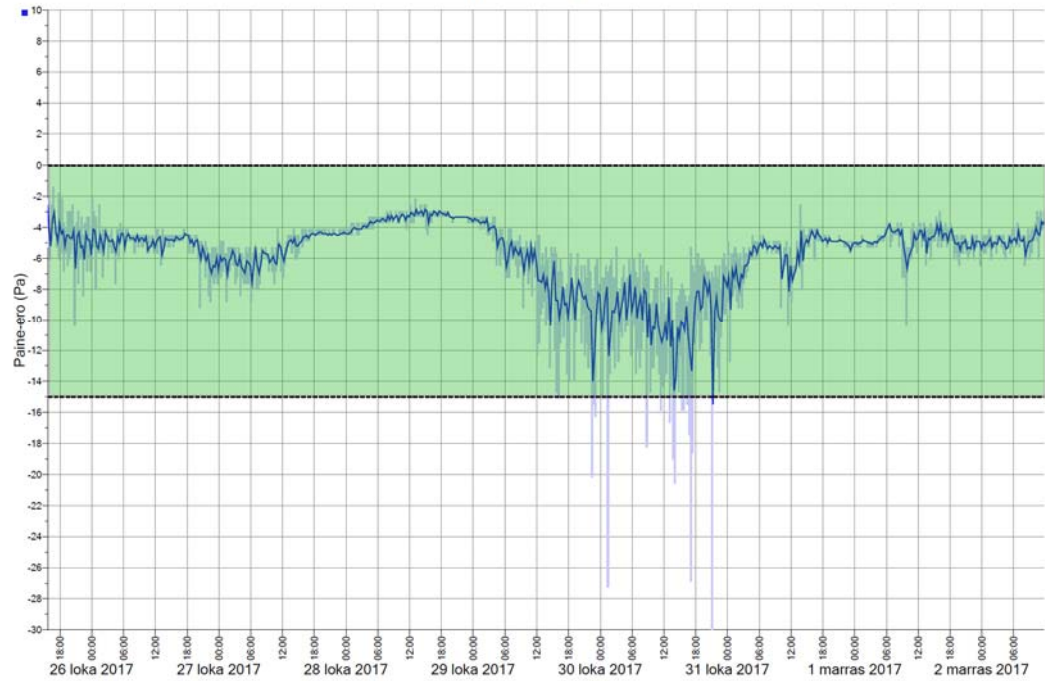
PE01 Vuorela kellari H 078 - ulkoilma 25.10. - 2.11.2017

Rakennus oli suositusten mukaisesti lievästi alipaineiset koko seurantajakson ajan (kuvat 48 ja 49). Kellarikerros oli ulkoilmaan 2 – 10 Pa alipaineinen ja yläkerta 0 – 6 Pa.

**Kuva 48.** Painesuhteet olivat suositusten mukaiset huoneessa 53 seurantajaksolla 4. – 10.7.2017.

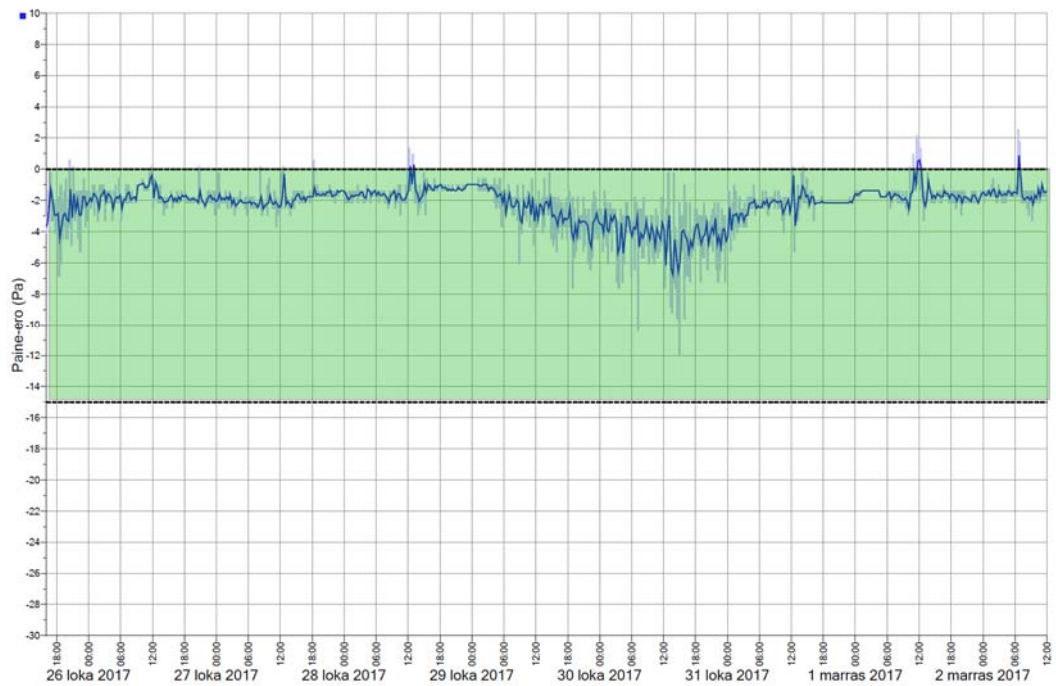
PE02 Vuorela olohuone H149 - ulkoilma, 25.10.-2.11.2018

**Kuva 49.** Huone 192 oli jatkuvasti lievästi ylipaineinen seurantajaksolla 4. – 10.7.2017.
