Tutkimusraportti WO-00764015
16.8.2019

Ilmanvaihdon kuntotutkimus

Salon kaupunki
Torikadun päiväkot
Torikatu 11
24100 Salo

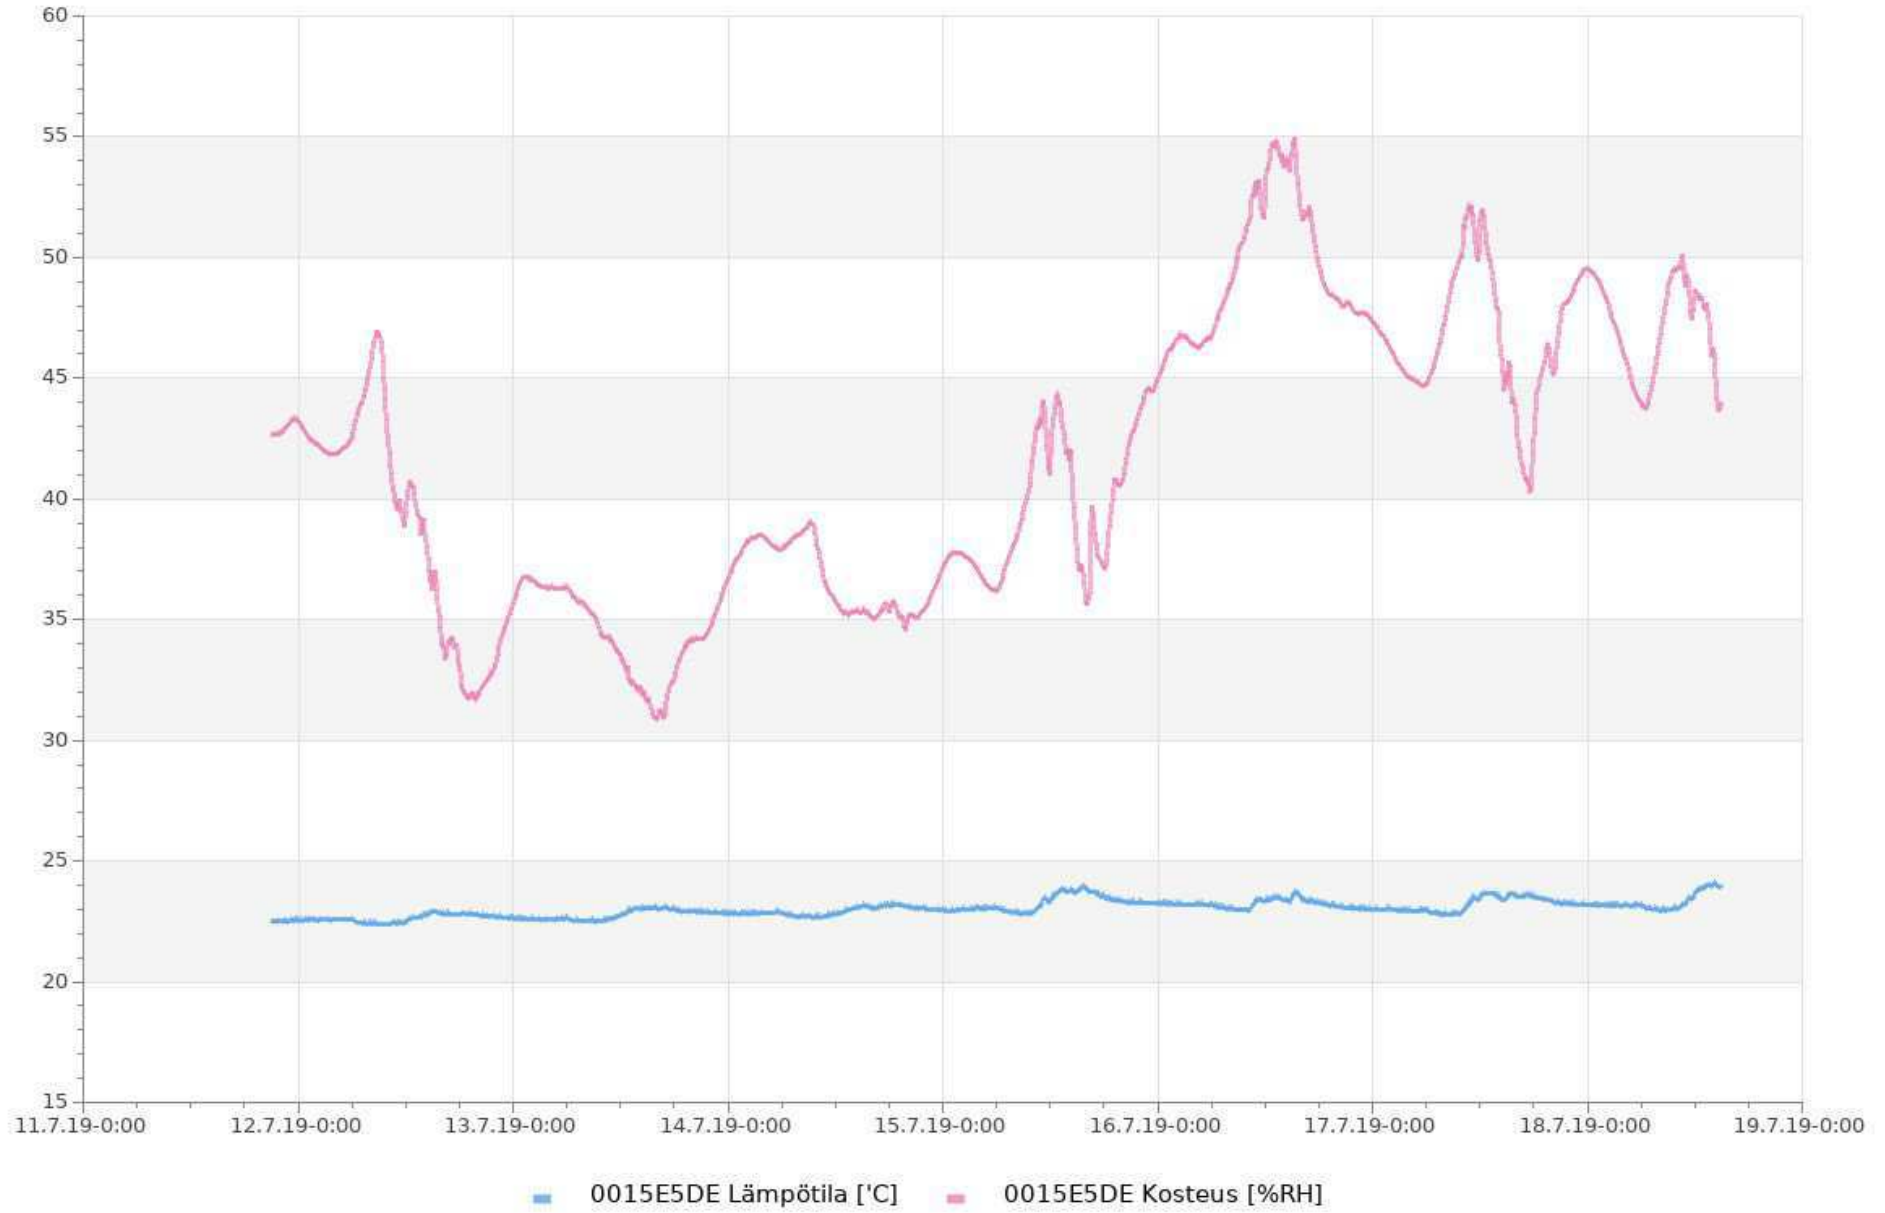
Mittauspaikka
2. krs Vesselit 203 Lepo ja leikki

- lämpötila on ollut päivittäin 22-24 °C välillä
- huoneilman suhteellinen kosteus on vaihdellut päivittäin 30-55 % välillä
- lämpötila ja kosteus ovat olleet hyvällä tasolla

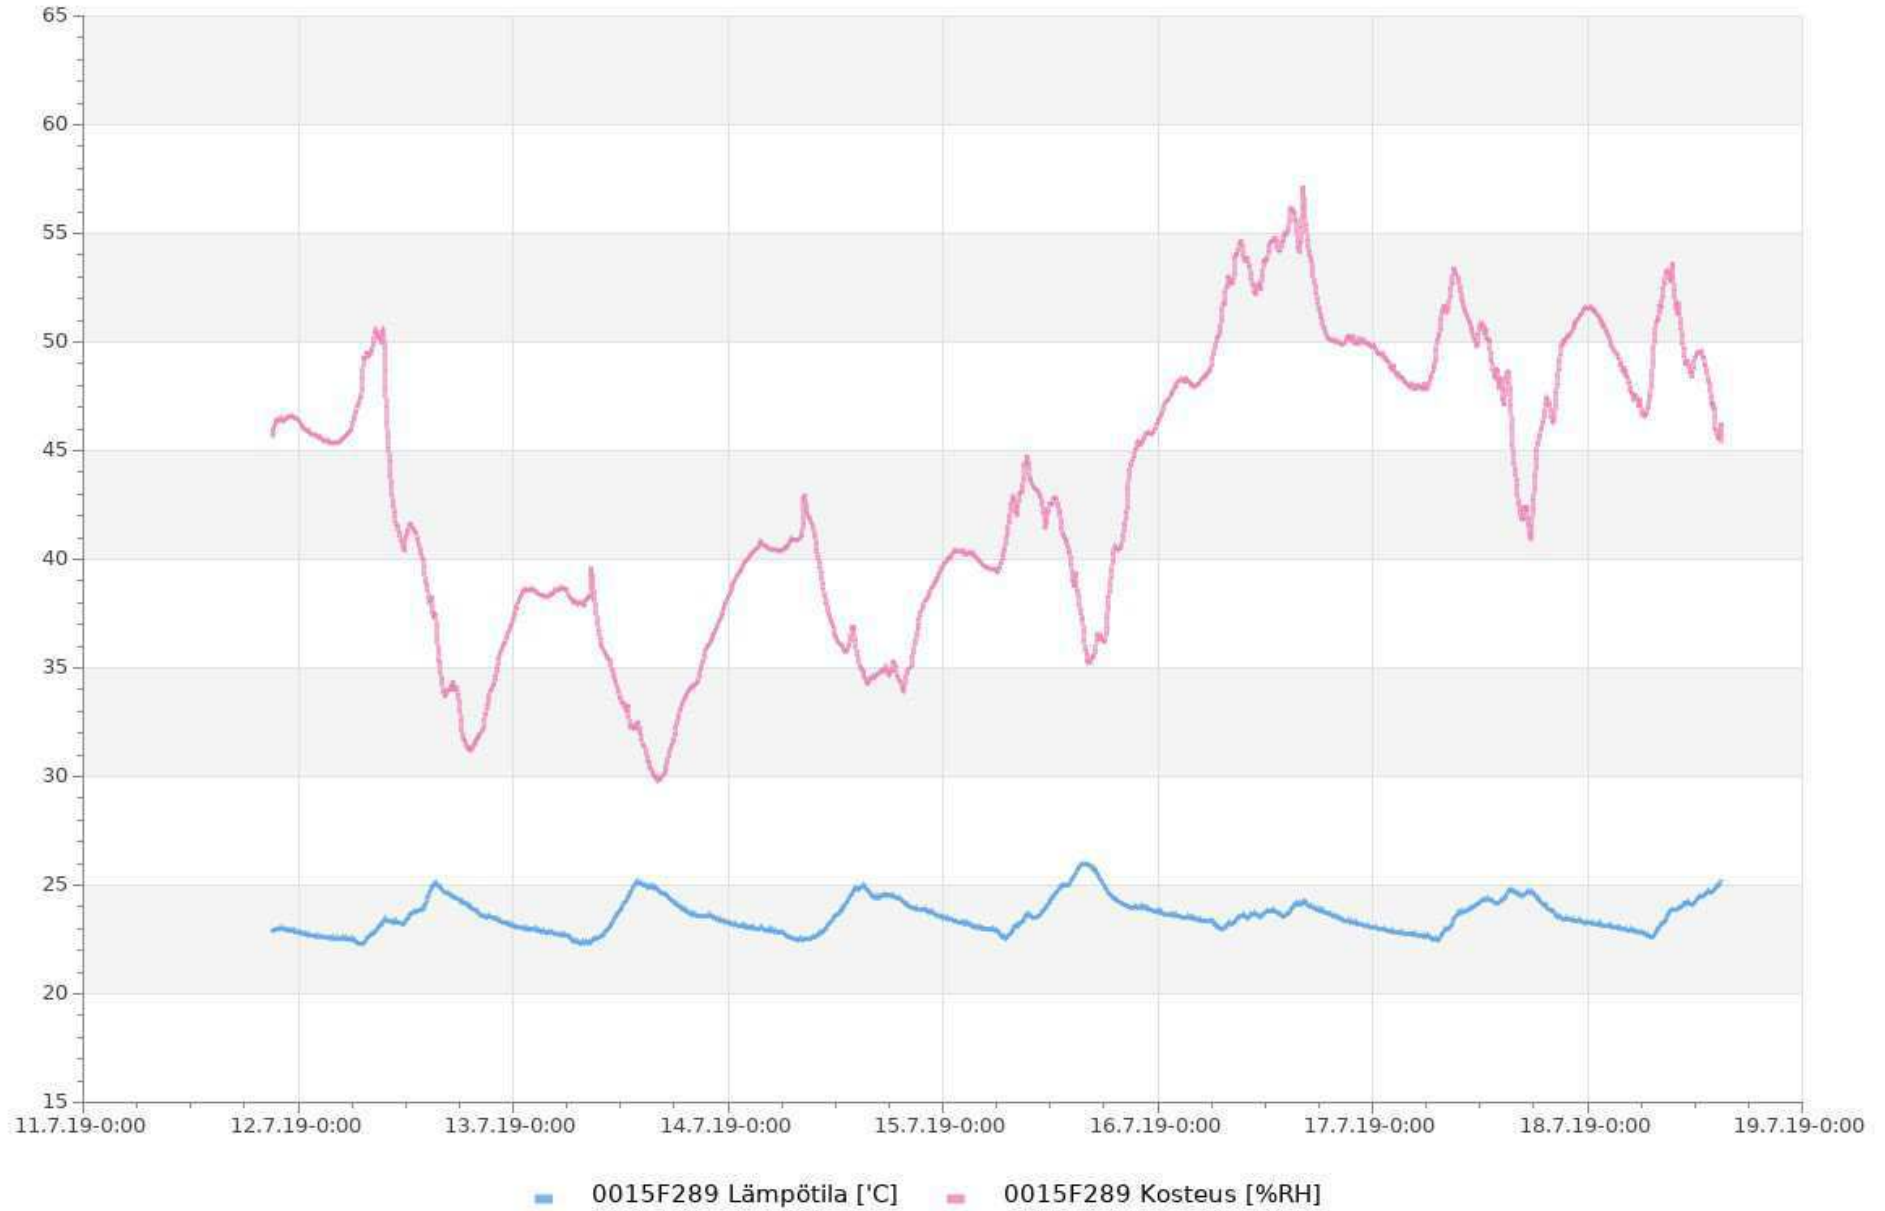
Mittauspaikka
1. krs Myyrit 133 Ryhmähuone

- lämpötila on ollut päivittäin 22-26 °C välillä
- huoneilman suhteellinen kosteus on vaihdellut päivittäin 30-60 % välillä
- lämpötila ja kosteus ovat olleet hyvällä tasolla

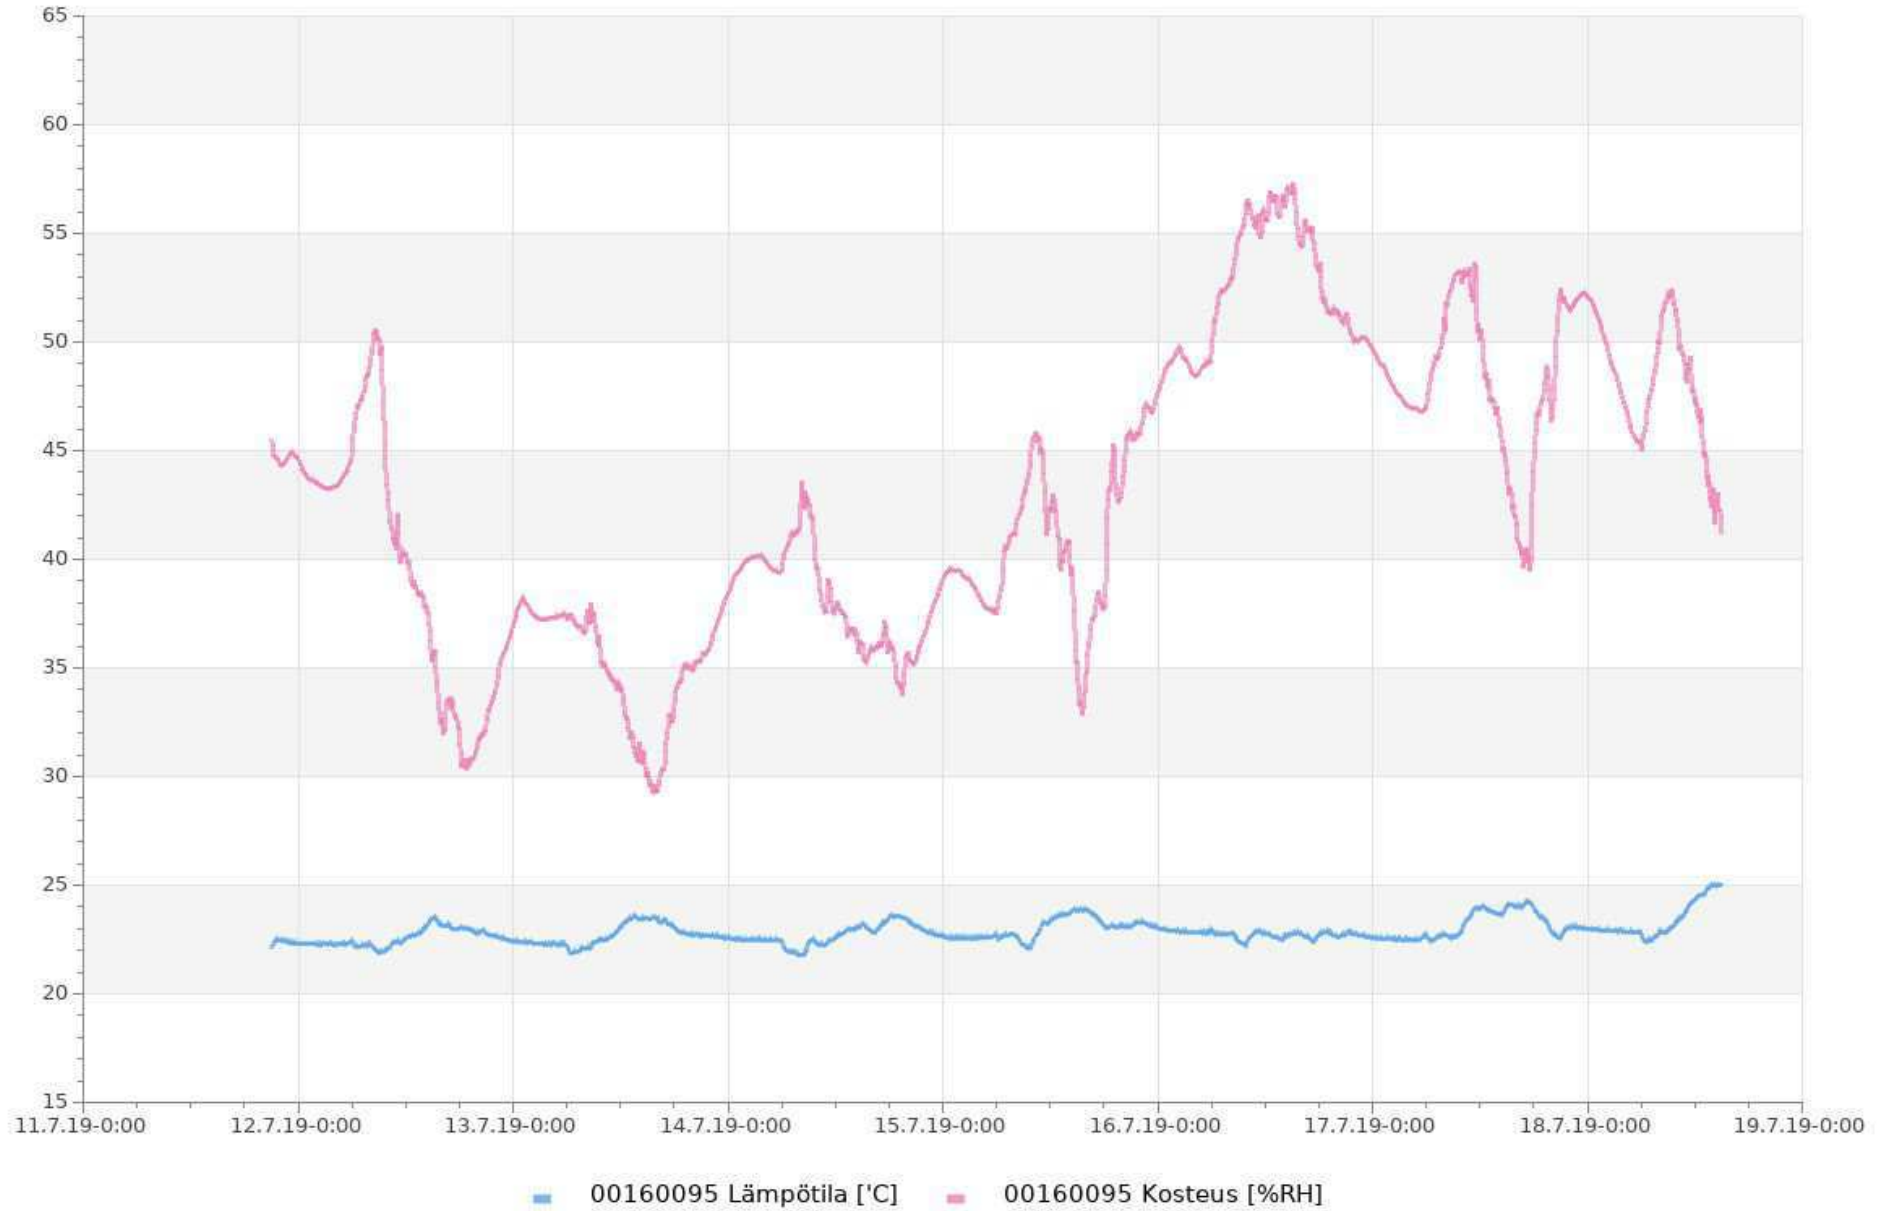
Mittauspaikka
1. krs Vekarat 142 Leikkisali

- lämpötila on ollut päivittäin 22-25 °C välillä
- huoneilman suhteellinen kosteus on vaihdellut päivittäin 30-60 % välillä
- lämpötila ja kosteus ovat olleet hyvällä tasolla

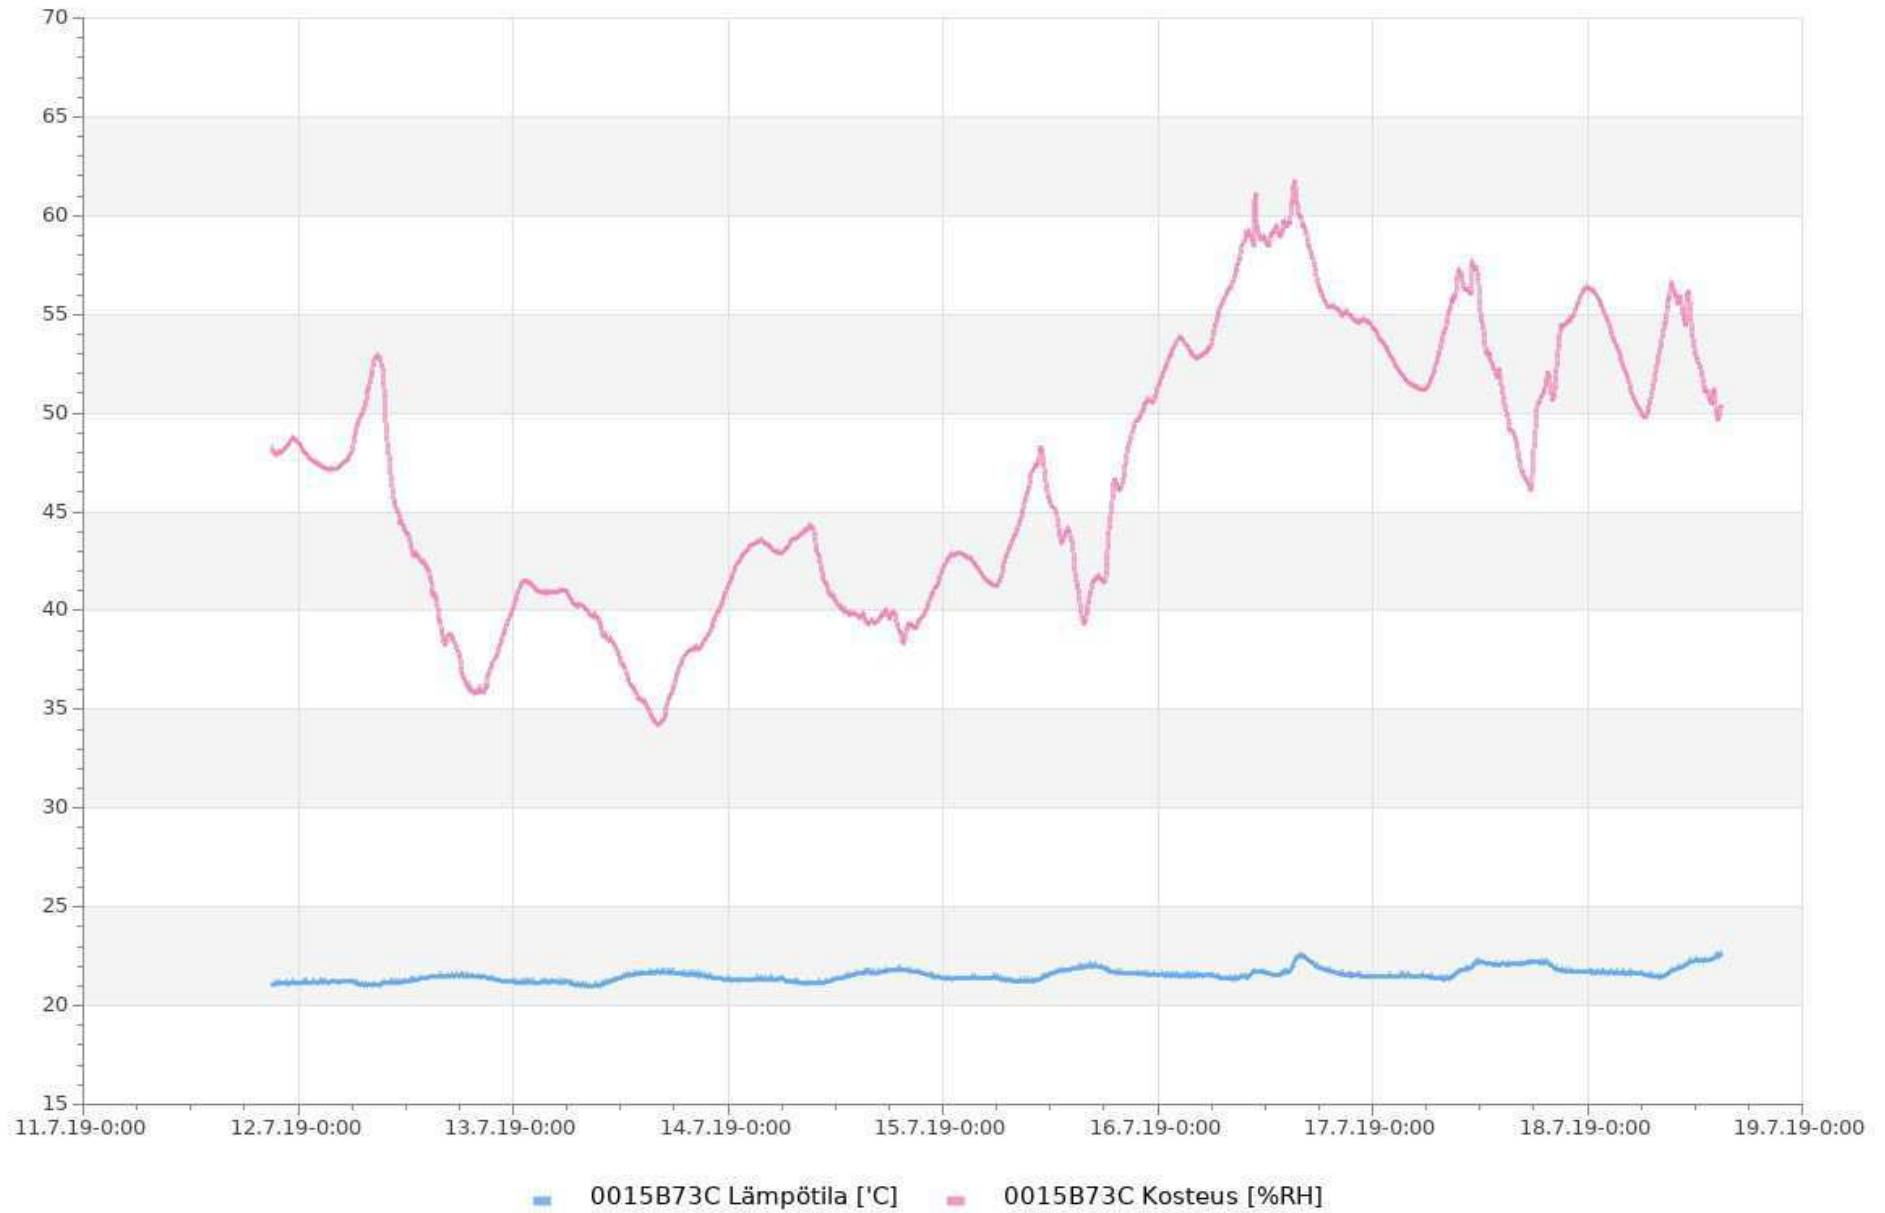
Mittauspaikka
Torikadun päiväkoti, kellari. 008 avoin ryhmä

- lämpötila on ollut päivittäin 21-23 °C välillä
- tila on kellarissa, jossa on pienet ikkunat pohjoiseen
- huoneilman suhteellinen kosteus on vaihdellut päivittäin 30-65 % välillä
- lämpötila ja kosteus ovat olleet hyvällä tasolla

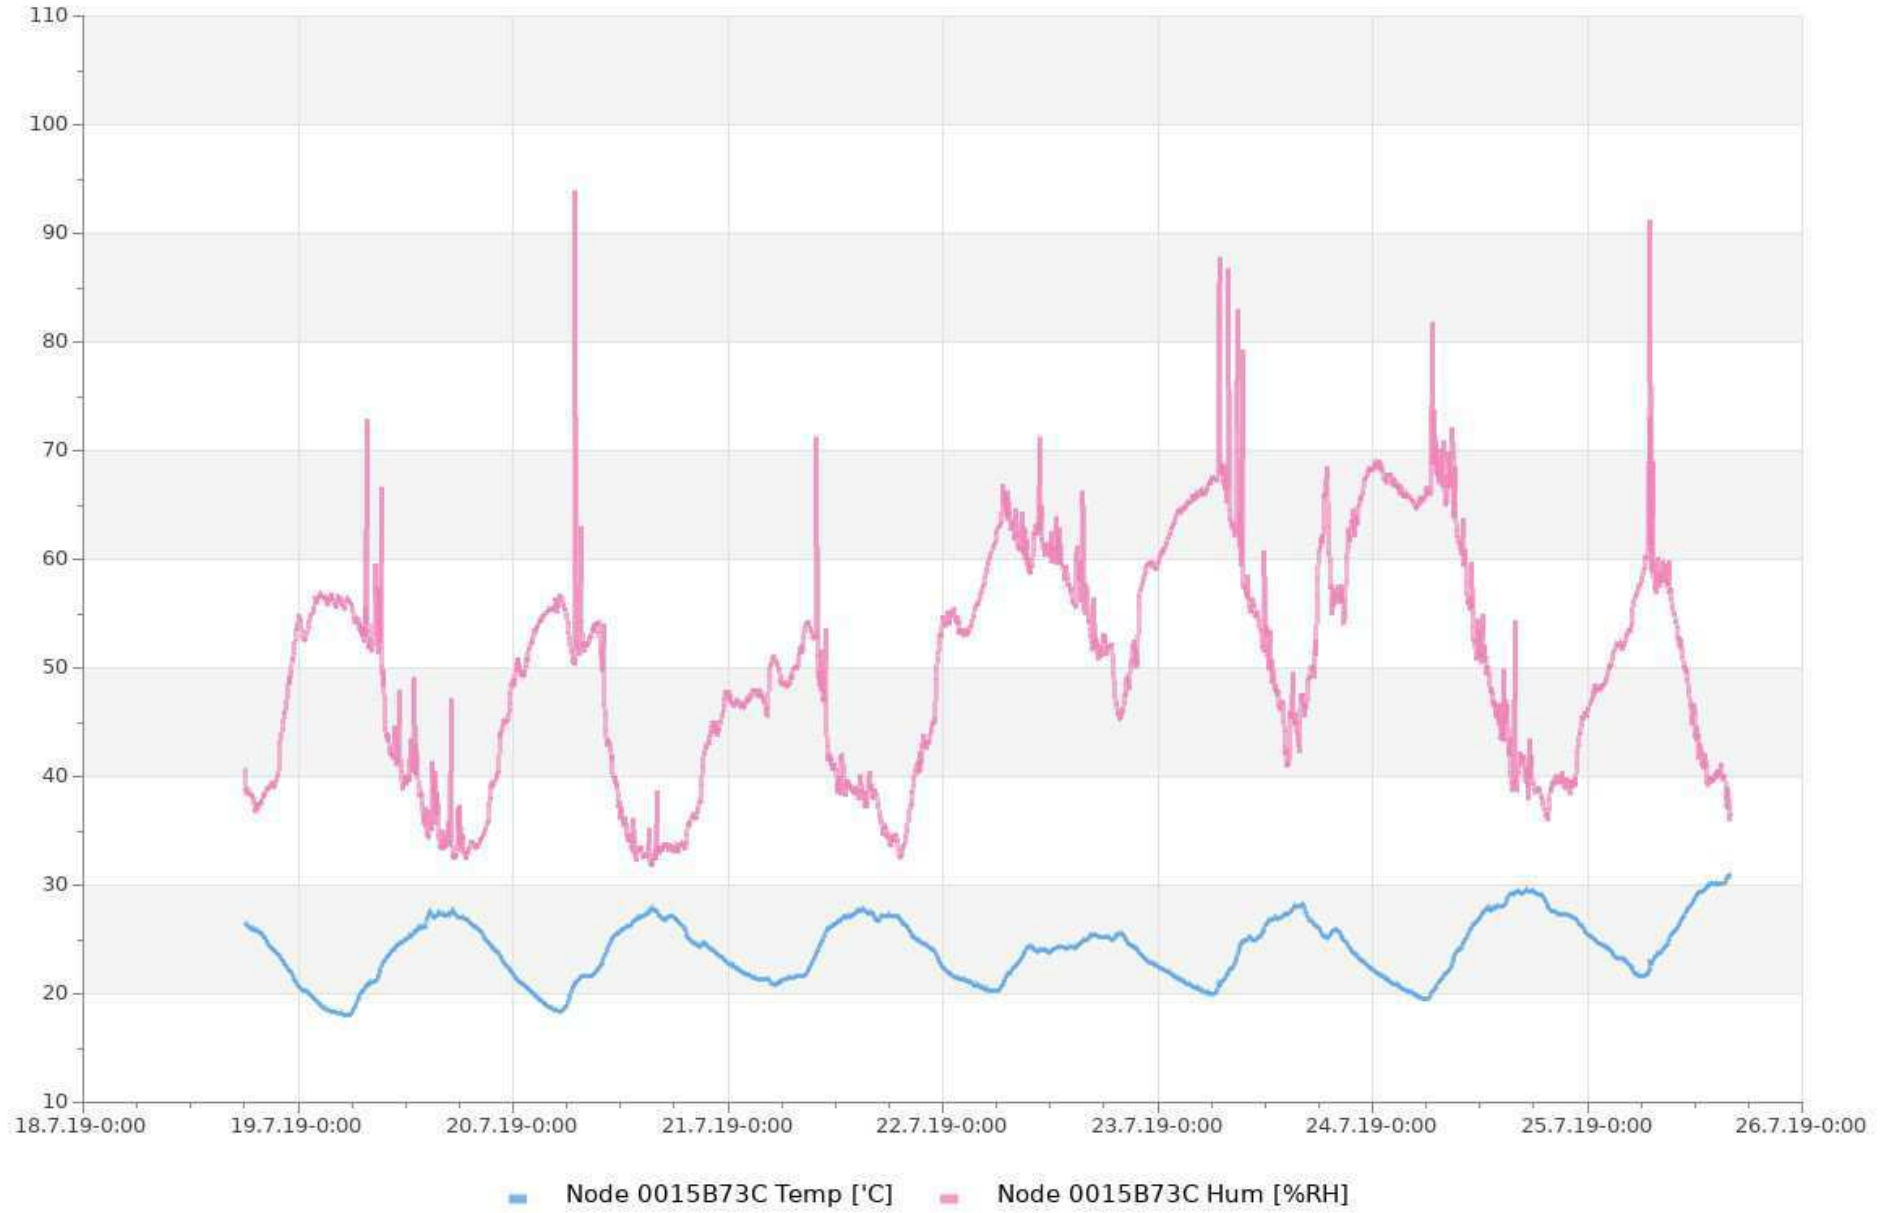
Mittauspaikka
Torikadun päiväkotä. 1. krs. keittö

- lämpötila on ollut päivittäin 18-30 °C välillä
- lämpötila laskee öisin 18 °C:een
- huoneilman suhteellinen kosteus on vaihdellut päivittäin 30-70 % välillä
- keittiön mittauksissa havaittiin puolen päivän aikaan kohonneita kosteuspiikkejä, johtuen mahdollisesti astianpesukoneen avaamisesta
