# **Muurlan koulu**

**Robintie 30, 25130 Muurla**

## **Sisäilmatutkimusraportti**

**Salon Kaupunki  
Muurlan Koulu  
Robintie 30  
25130 SALO  
SISÄILMATUTKIMUS**

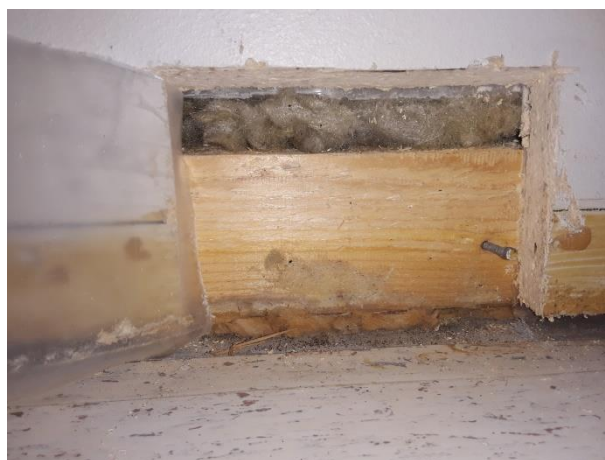
Puurakenteisen (US1) seinän alaosassa havaittiin rakenneavauksen yhteydessä vauriojälkiä. Seinän alaohjauspuun alapuolella on villakaista jossa havaittiin värimuutosta. Seinän alajuoksun piikkimittauksessa ei havaittu normaalista poikkeavaa kosteutta, mittaustulokset alle 14p%. Seinässä oleva muovinen jalkalista on paikoin irronnut alustastaan. Ulkoseinän höyrynsulkumuovi on katkaistu n. 5 mm ennen lattian rajaa. US1 rakenteen alueella on ollut aiemmin ulko-ovi. Ulkopuolisessa tarkastelussa havaittiin sisäänkäynnin vanhat betoniset ulkorappuset, rappusilta pääsee sade/sulamisvedet kastelemaan seinän alaosaa/välipohjarakennetta.

Kuva nro 3 US1 seinän rakenneavausta

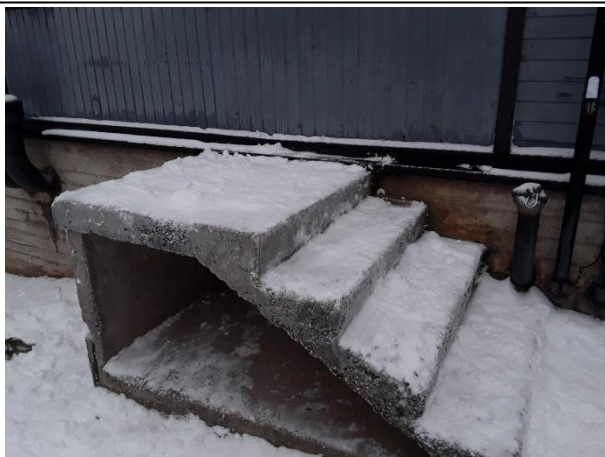
Kuva nro 4 ulkorappuset US1 rakenteen alueella

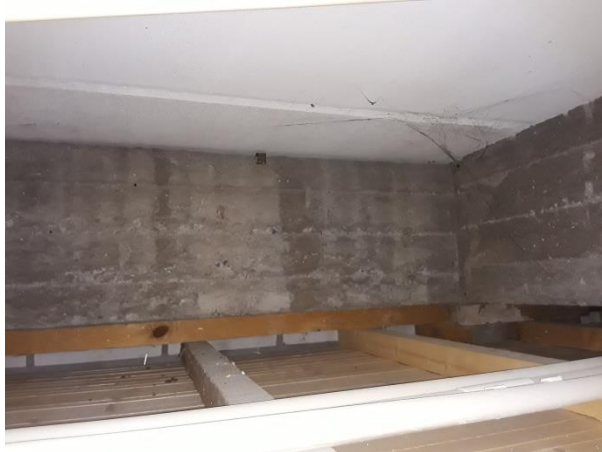
Yläpohja on siporex-lankku rakenteinen, johon on tehty alaslasku puupaneelilla. Alaslaskun ylätilassa kulkee talotekniikan laitteet (iv-kanavat, sähkökaapelit. yms.).

Kuva nro 8 yleiskuva alaslaskun yläpuolisesta tilasta
