# **Moision koulu/Hammashoitola Uskelankatu 13, 24100 Salo**

## **Sisäilmatutkimusraportti**

Arja Miihkinen  
Sisäilma-asiantuntija  
[arja.miihkinen@salon.fi](mailto:arja.miihkinen@salon.fi)  
044 778 5371

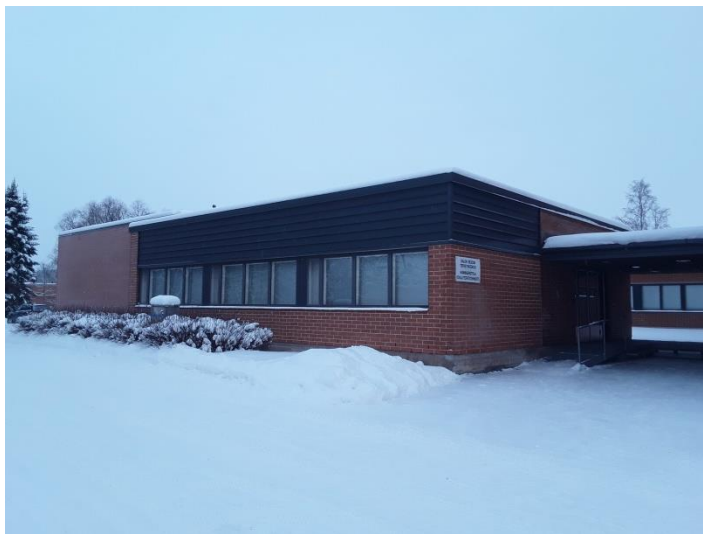
LIITE 1. Pohjakuva

| <b>Mahdolliset mikrobivauriot</b> | <i>Alapohjan ryömintätilassa runsaasti mikrobivaurioitunutta puumateriaalia. Mikrobiperäistä hajua on havaittu sisätiloissa rakennuksen vahan osan alueella.</i> |
