# Tutkimusraportti

Kosteus- ja sisäilmatekninen kuntotutkimus

## Salon Tappiskoulu

17.12.2021

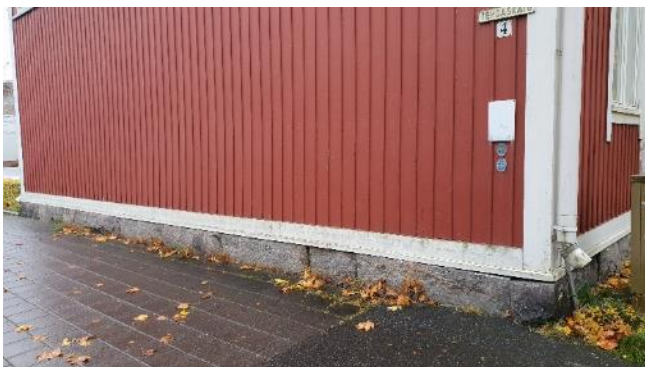
Rakennus sijaitsee tasamaalla, piha-alueet rakennuksen ympärillä ovat pääosin laatoitettuja tai asfalttia, lounaan puolella nurmialue ulottuu luonnonkivisokkeliin (Kuvat 3 ja 4). Maanpinnan kallistuksen ovat riittämättömät ja paikoin kohti rakennusta. Kattovedet ohjataan syöksyin seinustalle ja ne pääsevät paikoin kastelemaan sokkeliä (Kuva 5). Kellarin sisäänkäynnin luona sokkelin päällä olevissa puurakenteissa on lahovaurioita (Kuva 6).

**Kuva 3.** Piha-alueet ovat pääosin laatoitettuja tai asfaltoituja.

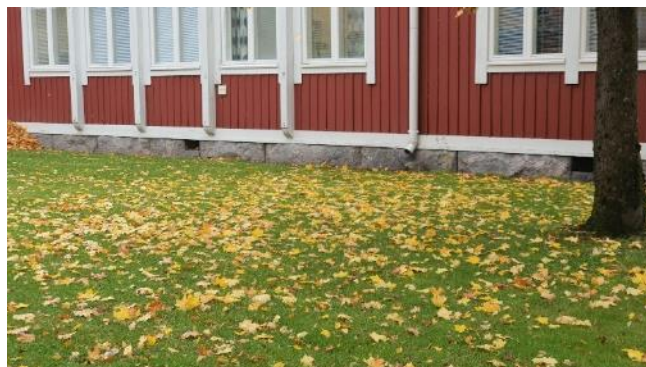
**Kuva 4.** Lounaan puolella nurmi ulottuu rakennuksen luonnonkivisokkeliin.

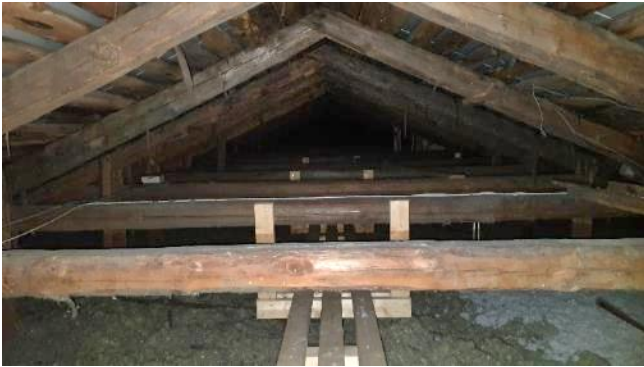
**Kuva 13.** Vesikaton puurakenteet olivat aistinvaraisesti arvioituna hyväkuntoiset.

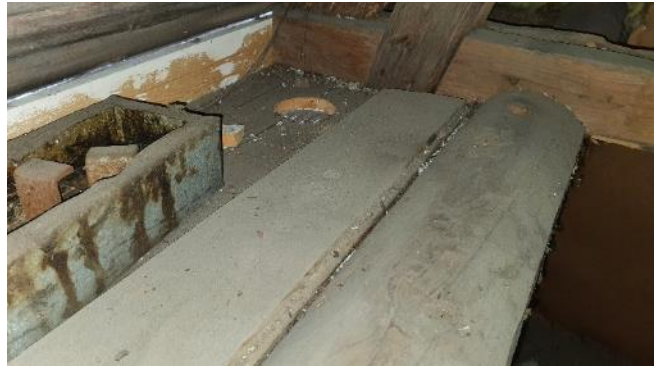
**Kuva 14.** Yläpohjatila tuulettuu räystäällä olevien venttiilien kautta.

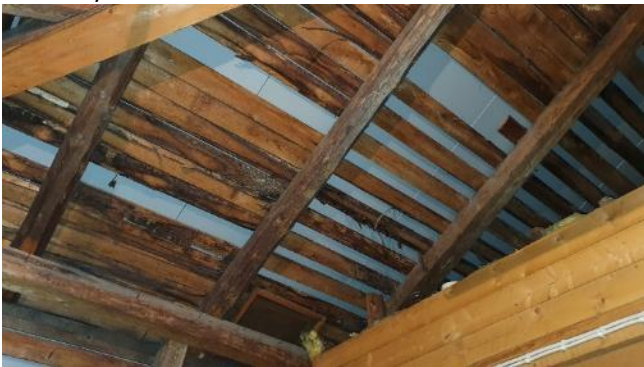
**Kuva 15.** Vesikatteena oli aluskatteeton pelti.

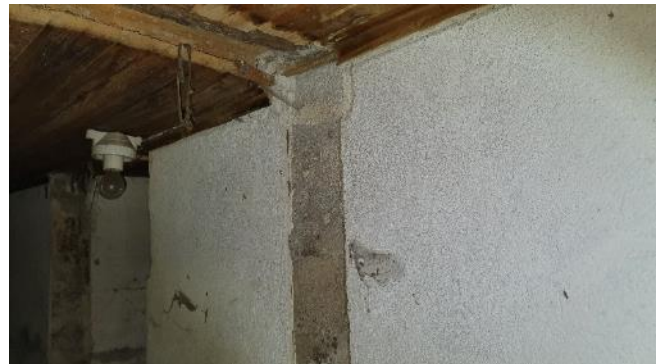
**Kuva 18.** Kellaritilan yläpuolinen välipohja on puurakenteinen.

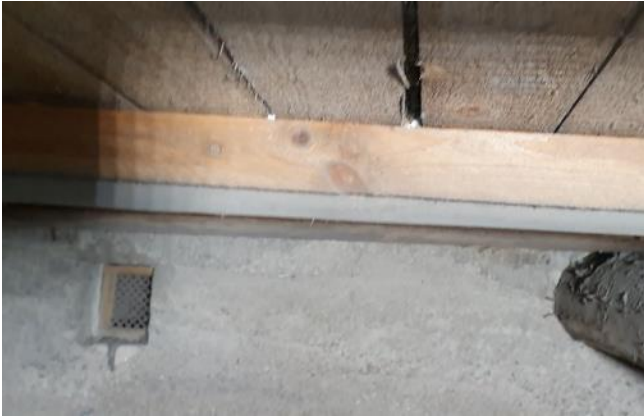
**Kuva 21.** Kellarin lännen puoleisella seinällä ei ryömintätilan puolella ollut laudoitusta. Kuvassa myös kellarin tuuletusluukku.

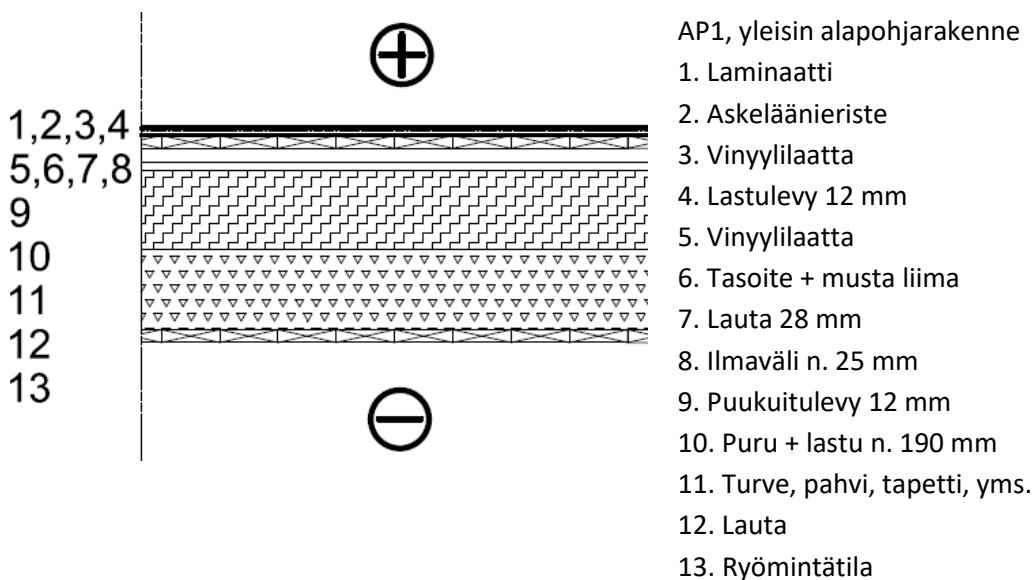
Rakennuksen puurakenteisesta alapohjaa on avausten havaintojen perusteella korjattu ja uusittu useaan kertaan ja rakenteeseen on jätetty mm. useita pintamateriaalikerroksia, joista osa todennäköisesti sisältää asbestia. Rakenteen yläosan lastu- ja puukuitulevyissä esiintyy seinien läheisyydessä todennäköisesti liiallisesta pesuvesien käytöstä aiheutuneita kosteusvaurioita ja -jälkiä. Lisäksi rakenteessa on useita orgaanisia täyttömateriaaleja, jotka ovat vähintään paikallisesti kosteus- ja mikrobivaurioituneita. Alapohjista on merkittäviä ilmavuotoja sisälle. Lattian painumisten syytä on todennäköisesti kellariperustuksen ja pistemäisen kuorman aiheuttavien luonnonkiviperustusten erilainen painuminen maaperään.

**Kuva 25.** Rakenneavausten perusteella määritetty alapohjarakenne AP1 oli eristekerroksen vaihteluja lukuun ottamatta sama koko rakennuksessa.

- b. Suunnittelu alapohjarakenteiden korjaamiseksi tulee aloittaa nopealla aikataululla. Ensisijainen korjaustapa on vaurioituneiden materiaalien uusiminen. Samassa yhteydessä tarkastetaan alimpien hirsikertojen ja alapohjan kantavien puurakenteiden kunto.

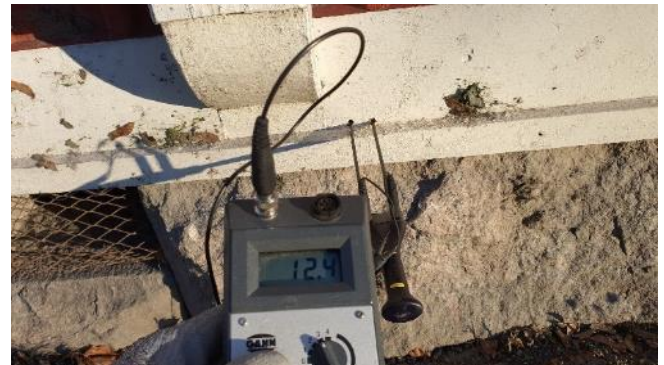
**Kuva 35.** Alimman hirsikerran kuntoa arvioitiin puun kosteusmittauksin sekä tätä varten laudoituksen läpi hirteen poratuin rei'in.

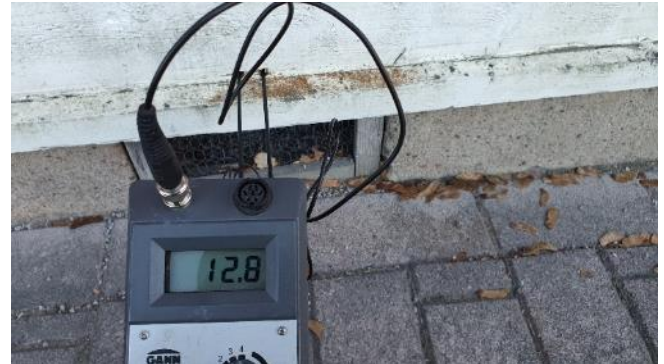
**Kuva 39.** ...mutta alimman hirren kosteus oli kuitenkin matala.

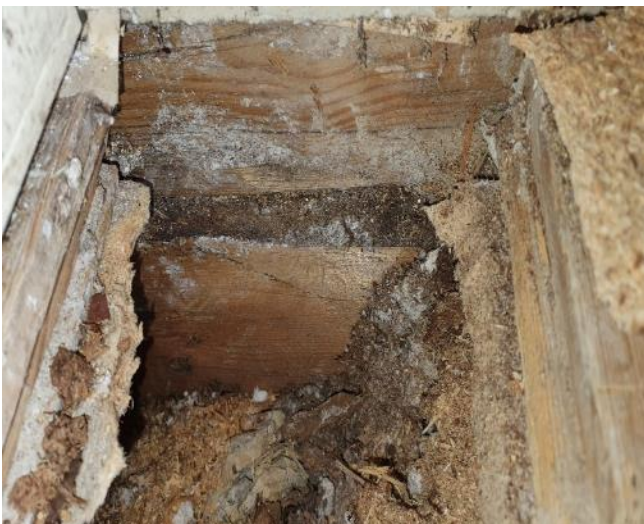
Alinta hirsikertaa tarkasteltiin myös sisäkautta huoneen 106 ulkonurkasta (Kuvat 40 ja 41). Hirressä näkyvistä kosteusjäljistä huolimatta hirren puuaines oli kovaa ja alimman hirren kosteus oli n. 17 p-%. Alimpien hirsien välisestä pellavariveestä otetussa materiaalinäytteessä (**M4**) esiintyi aktiivista mikrobikasvua. Toisen kerroksen huoneen 214 seinän riveestä otetussa näytteessä (**M10**) ei esiintynyt poikkeavaa mikrobistoa.

**Kuva 40.** Ulkoseinän alimpien hirsien kuntoa arvioitiin huoneen 106 ulkonurkkaan tehdyn rakenneavauksen kautta.

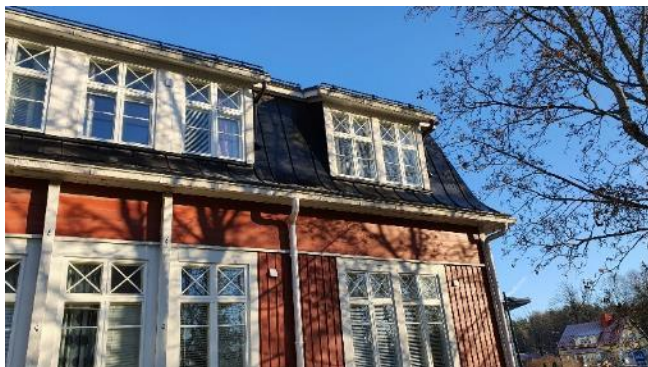
**Kuva 42.** Hirsiseinä ulottuu 2. kerroksen ikkunoiden alareunan tasolle, ikkunaväleissä ylemmäs.

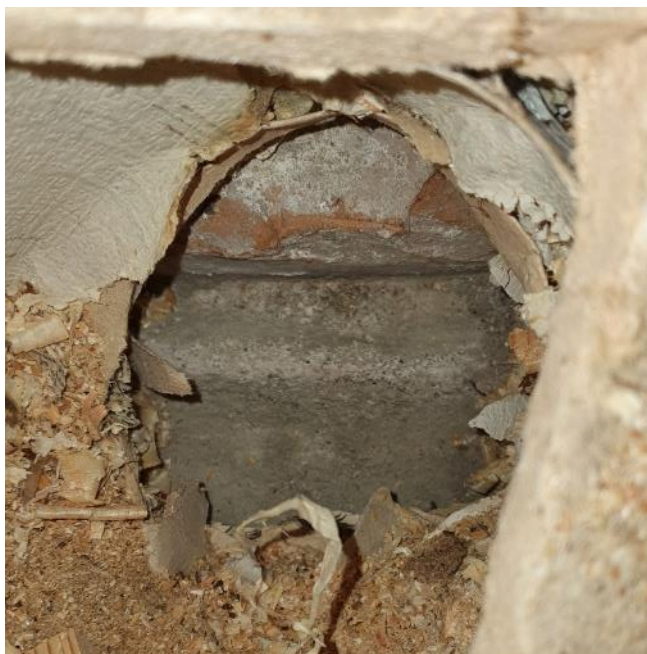
vaakalaudoitus ja kipsilevy sisäpintana. Väliseinän ja alapohjan liitoksen toteutus selittää lämpökuvauksessa havaitut ilmavuodot. Huoneen 116 ja käytävän 100 väliseinä on hirttä, jonka molemmin puolin on ohut ilmaväli ja kipsilevytys.

**Kuva 47.** Huoneiden 106 ja 107 välisen kantavan väliseinän tiilimuuraus lähtee alapohjan sisältä betoniperustuksen päältä.

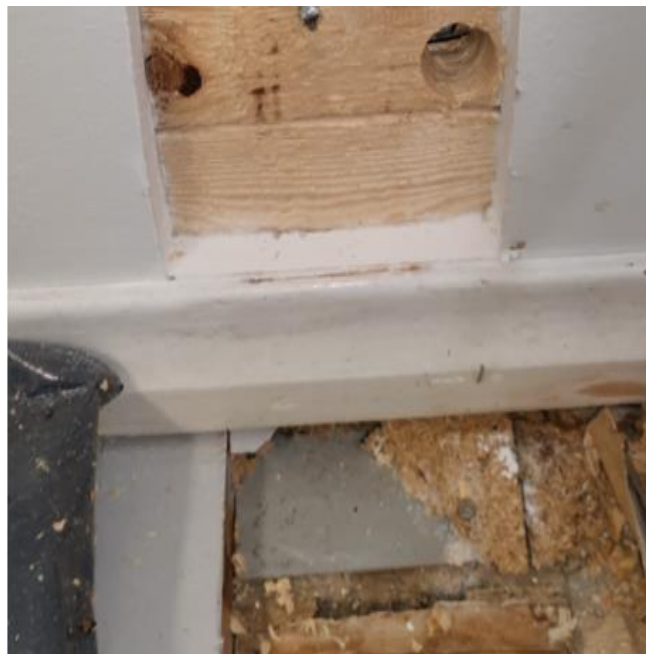
**Kuva 48.** Väliseinän tiilimuurauksen molemmin puolin on 30 mm ilmaväli, laudoitus ja kipsilevy sisäpintana.

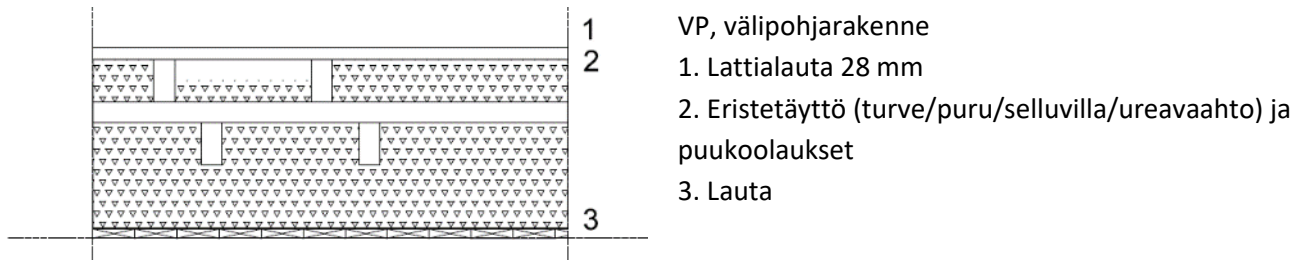
Rakennuksen välipohjat ovat puurakenteisia ja niiden täyttönä on orgaanisia materiaaleja, mm. purua ja turvetta. Materiaalinäytteiden perusteella täytöissä esiintyy kuitenkin vain yksittäisiä, paikallisia kosteus- ja mikrobivaurioita. Välipohjissa on lämpökuvauksen perusteella tavanomaisesta poiketen useita jäähtyneitä

alueita jopa rakennuksen keskiosissa. Välipohjia jäähdyttää ilmavuodot kylmästä porrashuoneesta sekä mm. räystästuuletuksen ohjautumisesta ulkoseinien ilmavuotoreittien kautta välipohjatäytön ja lattialautojen väliin. Ilmavuotojen kautta välipohjista voi kulkeutua epäpuhtauksia ja hajuja sisäilmaan.

**Kuva 50.** Rakennuksen välipohjien (VP) perusrakenne.

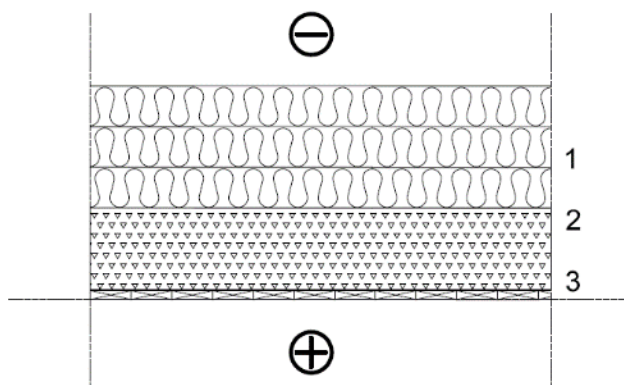
Puurakenteisen yläpohjan puru- ja turvetäytöissä esiintyy materiaalinäytteiden perusteella yksittäisiä paikallisia kosteus- ja mikrobivaurioita. Rakenteesta puuttuu höyrynsulku ja vesikaton muotoilusta johtuen lämmöneristekerrokset jäävät paikoin ohuiksi. Näiden vuoksi lämpökuvauksessa todettiin massiivisia ilmapuotoja ja jäähtyneitä alueita yläpohjarakenteissa.

**Kuva 55.** Periaatekuva rakennuksen yläpohjarakenteesta.

2. Ilmavuodot yläpohjasta sisätiloihin tulee estää. Rakenteeseen tulee asentaa höyrynsulku, minkä yhteydessä on suositeltavaa uusien alkuperäiset orgaaniset, osin vaurioituneet eristemateriaalit.

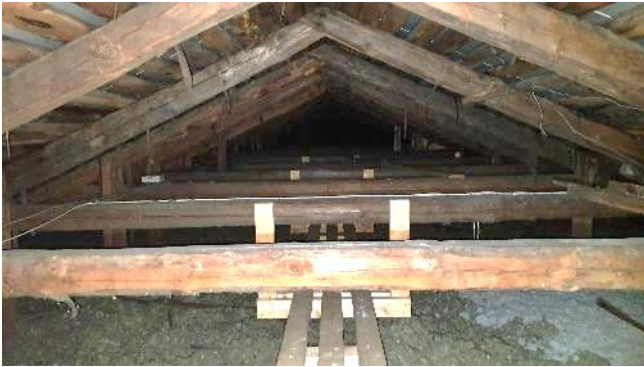
**Kuva 56.** Vesikaton puurakenteet olivat hyväkuntoiset.

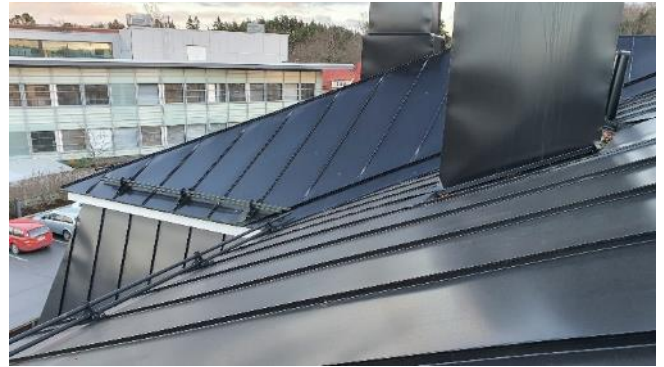
**Kuva 57.** Peltivesikate on uusi ja hyväkuntoinen.

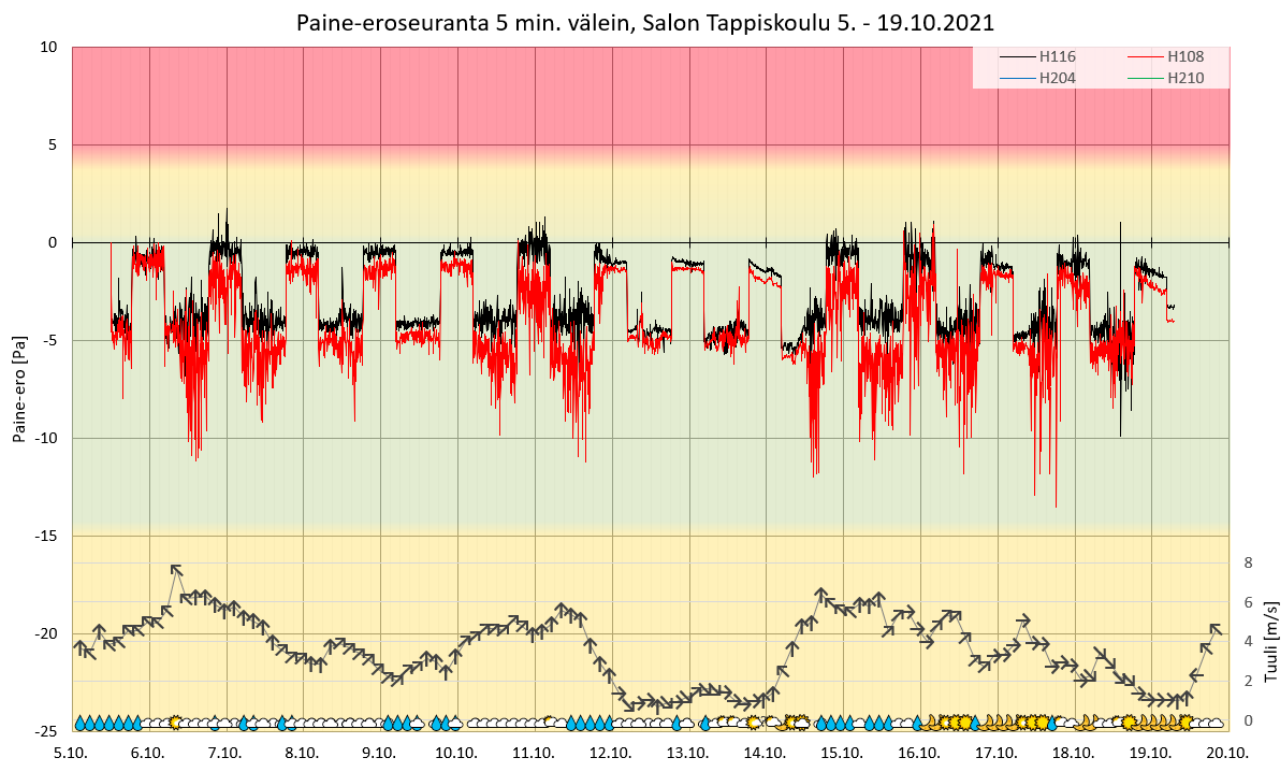
Rakennuksen paine-eroa ulkoilmaan seurattiin 2 viikon ajan kahdesta mittapistestä kummassakin kerroksessa. Seurannan perusteella rakennuksen 1. kerros on suositusten mukaisesti jatkuvasti lievästi alipaineinen ulkoilmaan nähden (Kuva 58). Yöaikaan koneellinen poistoilmanvaihto kytkeytyy pois päältä tai siirtyy osateholle, jolloin rakennuksen alipaineisuus vähenee. Lämpökuvauksessa ja merkkiainetutkimuksissa todetun rakennuksen poikkeavan heikon ilmatiiveyden vuoksi ilmamäärät rakenteiden ilmapuotoreittien kautta voivat pienestä mitattusta alipaineisuudesta huolimatta olla erittäin suuria. Voimakkaimmat piikit kuvaajissa selittyvät tuulen vaikutuksella eri puolilla rakennusta oleviin mittauspisteisiin (tuulen suunta ja voimakkuus esitetty nuolikuvin).

**Kuva 58.** Paine-eroseurantojen tulokuvaajat rakennuksen 1. kerroksessa.

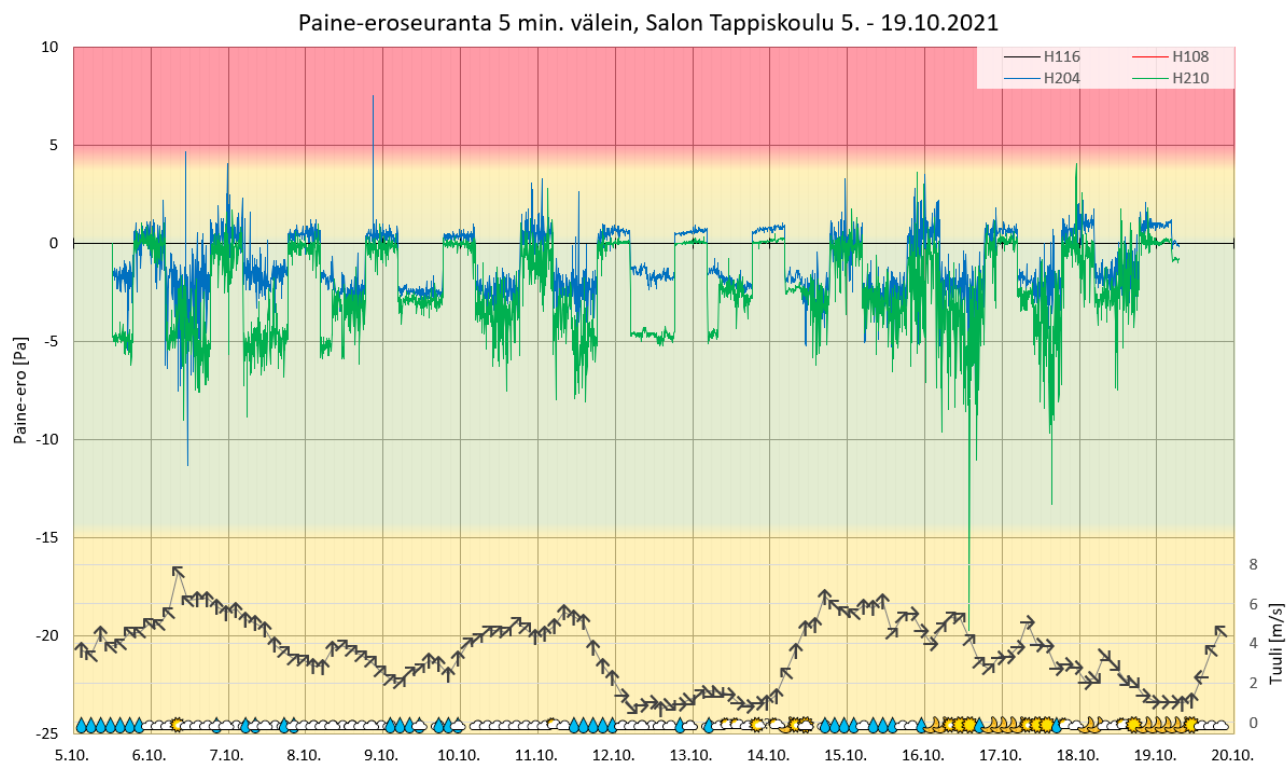
Rakennuksen toinen kerros on odotetusti n. 2 Pa vähemmän alipaineinen ulkoilmaan kuin alempi kerros. Yöaikaan 2. kerros ylipaineistuu lievästi ulkoilmaan nähden (kuva 59).

Kuva 59. Paine-eroseurantojen tulostulokset rakennuksen 2. kerroksessa.

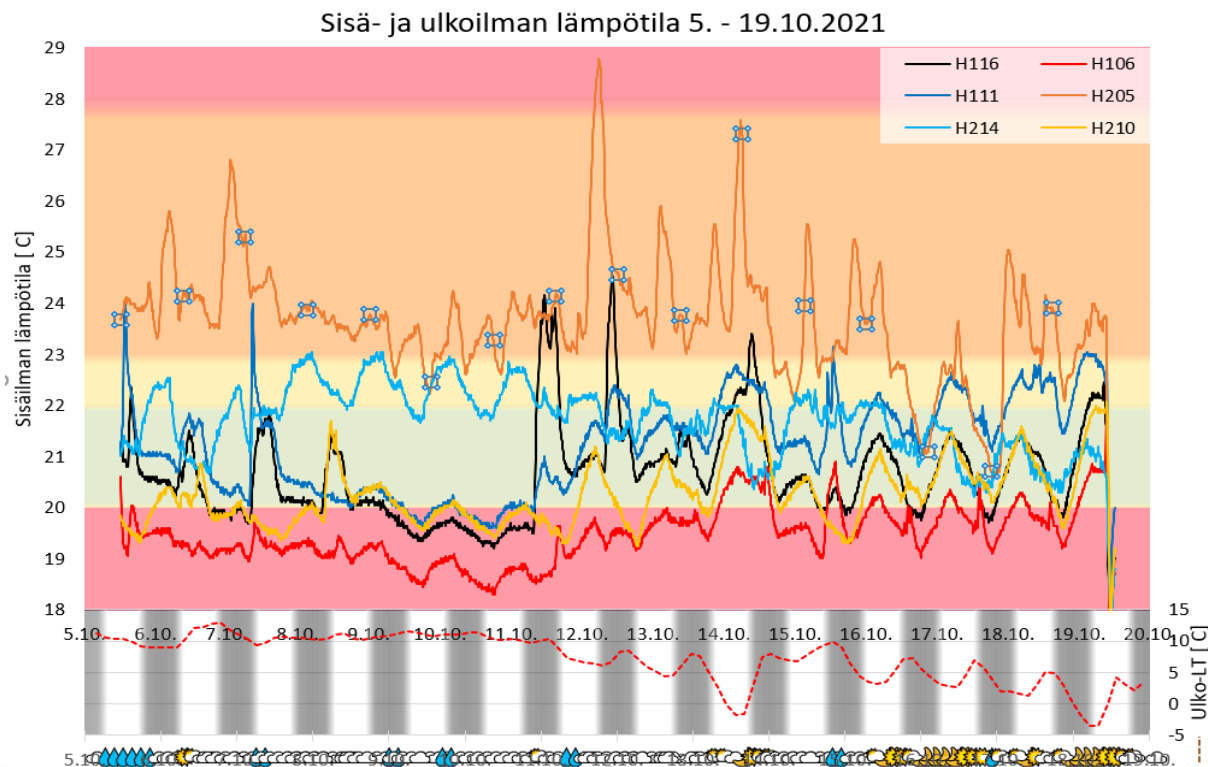
Sisäilman lämpötilat vaihtelevat merkittävästi eri mittapisteiden välillä. Huoneissa 106, 116 ja 210 lämpötilat ovat pitkiä aikoja alle 20 °C. Huoneessa 205 lämpötila puolesta kohoaa ajoittain yli 28 °C:een (Kuva 60). Sisäilman suhteellinen kosteus on vuodenaikalle tyypillisesti matalahko ja seuraa tarkasti ulkoilman olosuhteita (Kuva 61). Kuvassa on katkoviivalla esitettyä ulkoilman olosuhteita vastaava ilman suhteellinen kosteus sisäilman lämpötilassa.

**Kuva 60.** Sisäilman lämpötilat mittausjaksolla yhdessä sään ja ulkoilman lämpötilan kanssa.

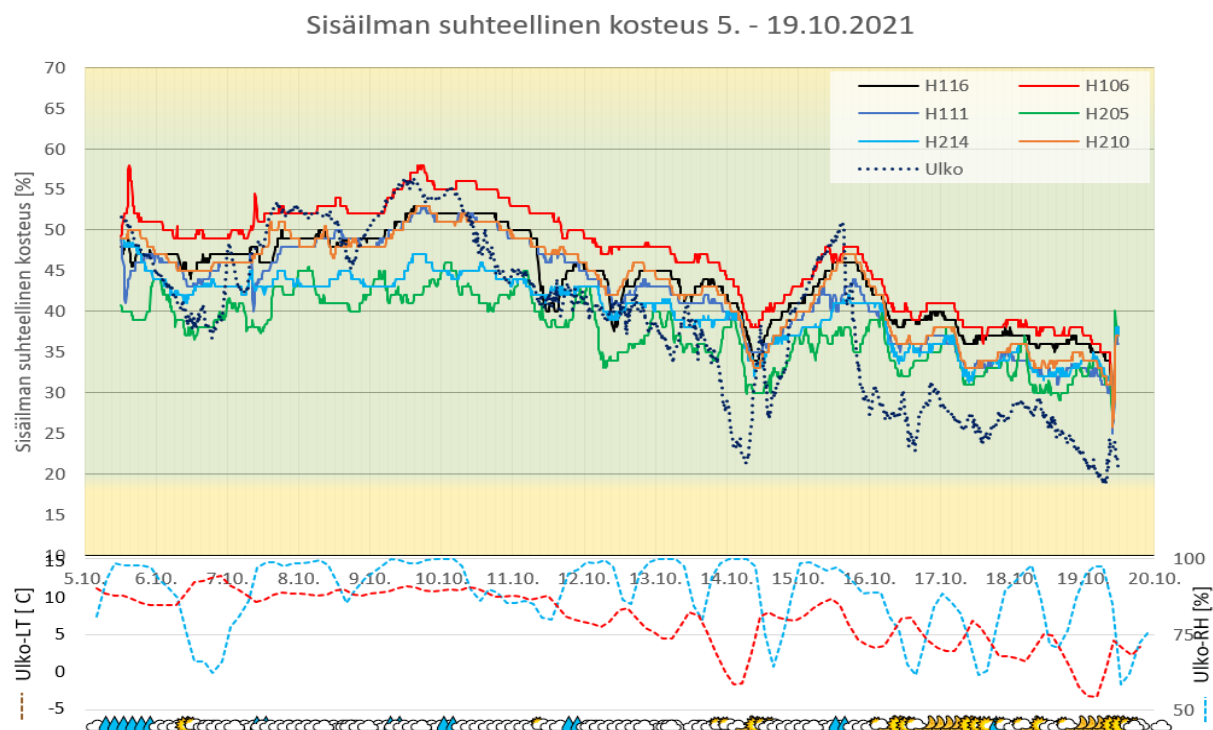
**Kuva 61.** Sisäilman suhteelliset kosteudet mittapisteissä sekä säähavaintoaseman (Salo, Kiikala) havainnot. Ylemmässä kuvaajassa on katkoviivalla esitetty ulkoilman olosuhteista ja sisälämpötilasta saatu laskennallinen suhteellinen kosteus.

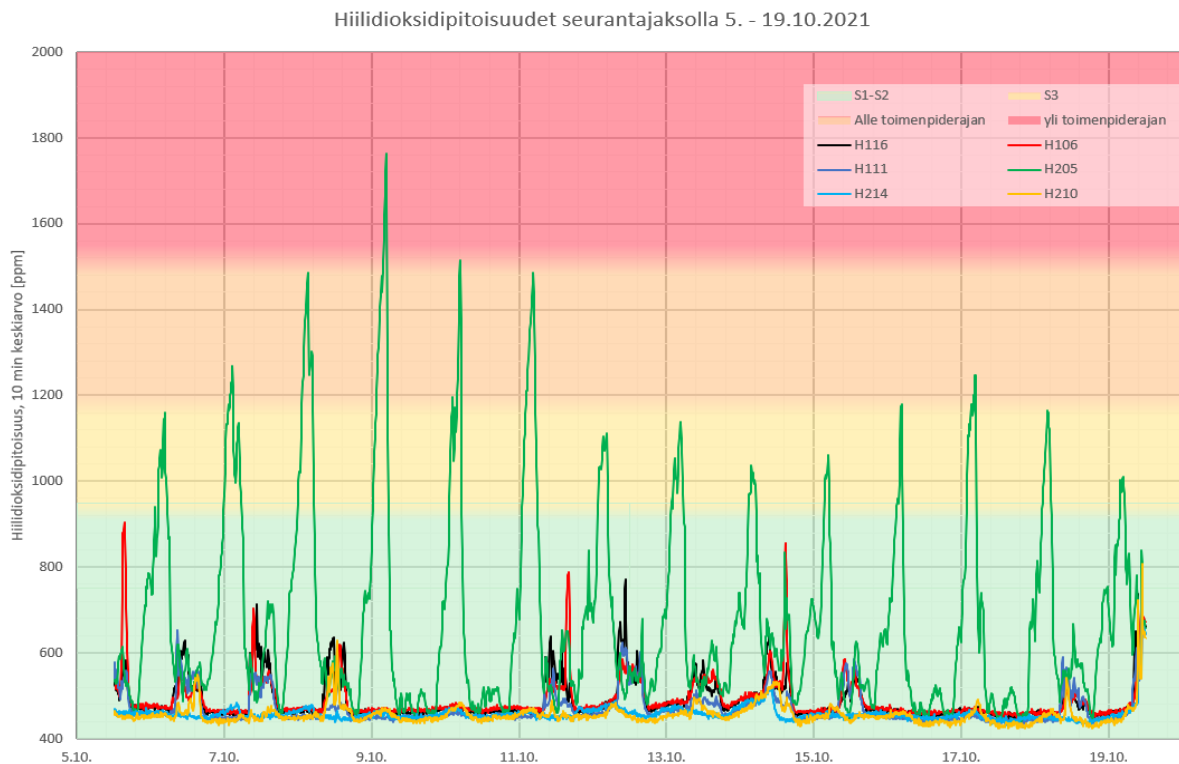
Sisäilman hiilidioksidipitoisuudet ovat yöhoidon tiloja lukuun ottamatta matalat ja pysyvät sisäilmastoluokituksen 2018 (7) luokassa S2 (hyvä sisäilmasto). Kotitiimin/yöhoidon tiloissa (H205) hiilidioksidipitoisuudet nousivat yöaikaan ilmanvaihdon ollessa poissa päältä ajoittain jopa selvästi yli Asumisterveysasetuksen (2) toimenpiderajan.

Kuva 62. Sisäilman hiilidioksidipitoisuuden mittauspisteissä seurantajaksolla 5. - 19.10.2021.
