KUNTOTARKASTUS

734-7-2-8

Rummunlyöjäkadun ja Siltavoudinkadun
kulma, Salo (3 tyhjillään olevaa
asuinrakennusta)

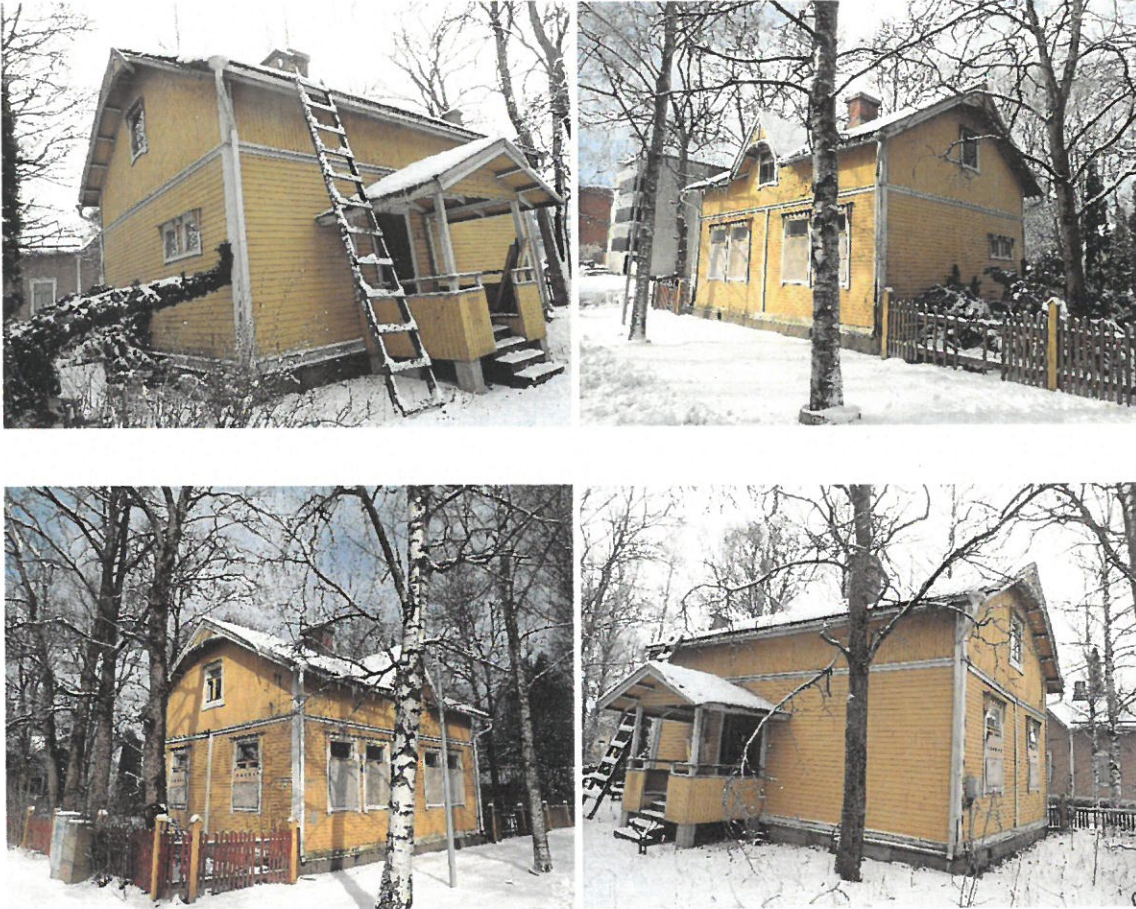
Rakennus oli 1-11/2 kerroksinen asuinrakennus (yläkerrassa toisessa päässä huone)

Alkuperäiset perustukset oli tehty kivirakenteisina. Osin sokkelin kivipilareiden väliin oli valettu betoni. Alapohjana oli tuulettuva puurakenteinen alapohja.

Asuintilojen lattiat mitattiin tasolaserilla. Ulkoseinien vierustat olivat hieman alempana kuin keskiosa / piipun ympäristö. Suurin mitattu korkeusero oli noin 5 cm.

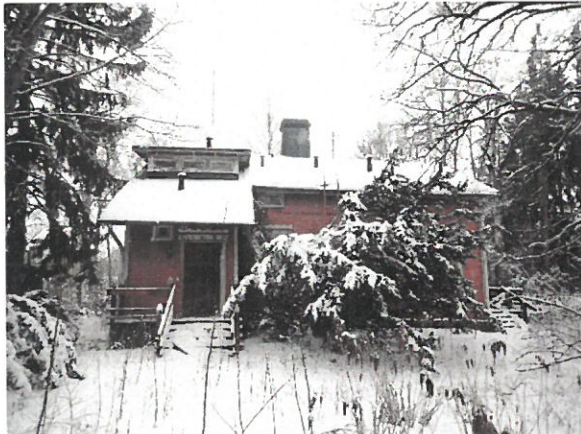
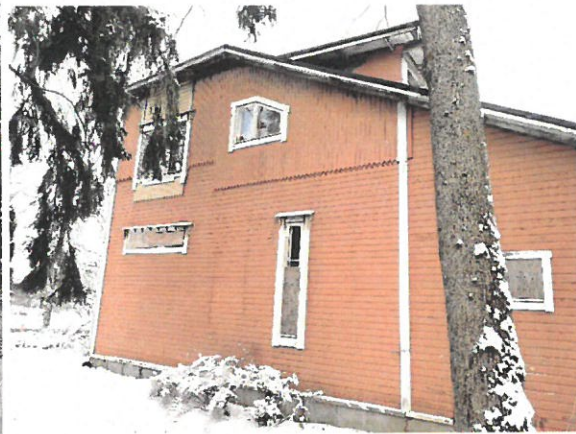
Rakennus oli 2 kerroksinen harjakattoinen asuinrakennus

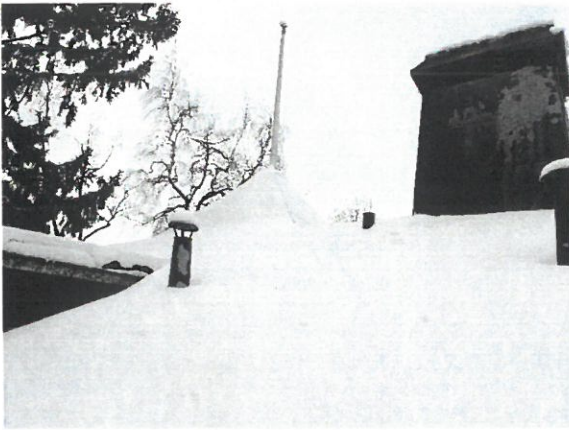
kuva seinätikkaiden yläpäästä

Vesikattona oli saumattu peltikate. Katossa ei havaittu selviä vuotokohtia sisätiloissa. Yläpohjaan ei ollut luukkuja sisäpuolelta. Katolle ei ollut lapetikkaita; katolle ei pääsyä.

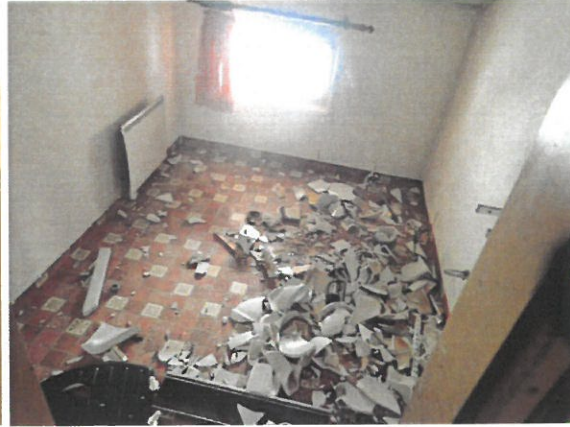
yläk. wc

Sisätiloja oli rikottu. Kylpyhuoneet ja wc:t lavuaareineen ja wc-pönttoineen sekä keittiön hella ja liesituuletin ym. oli hakattu rikki.

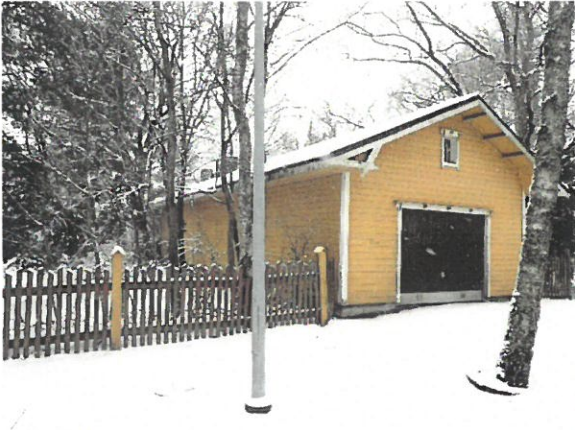
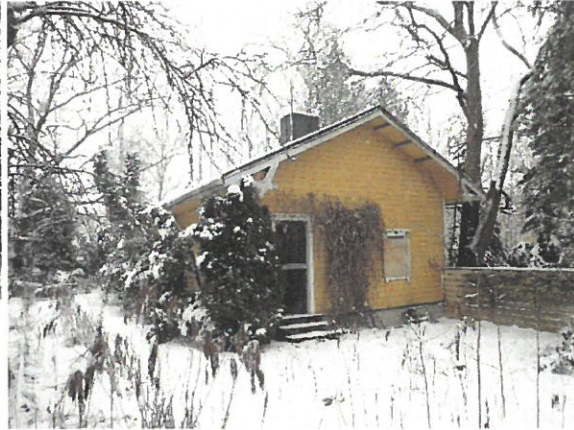
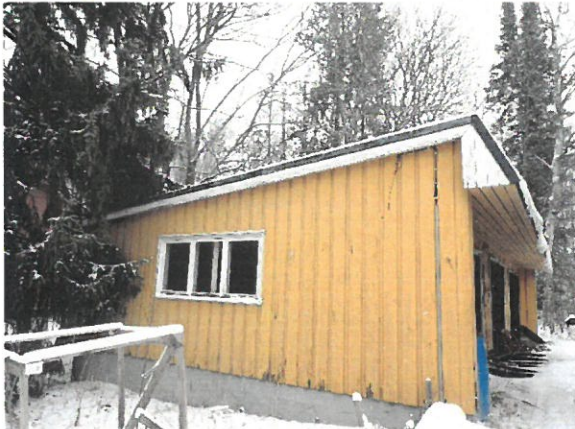
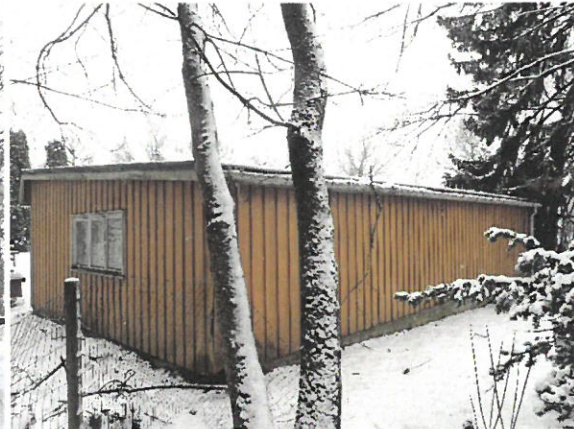
Tontilla oli lisäksi 1-kerroksista ulkorakennusta. Rakennusten sokkeleissa oli halkeamia / vaurioita. Katot saumattuja peltikattoja.

sokkelissa vaurioita
