# KUNTOTARKASTUS

734-7-2-8

Rummunlyöjäkadun ja Siltavoudinkadun  
kulma, Salo (3 tyhjillään olevaa  
asuinrakennusta)

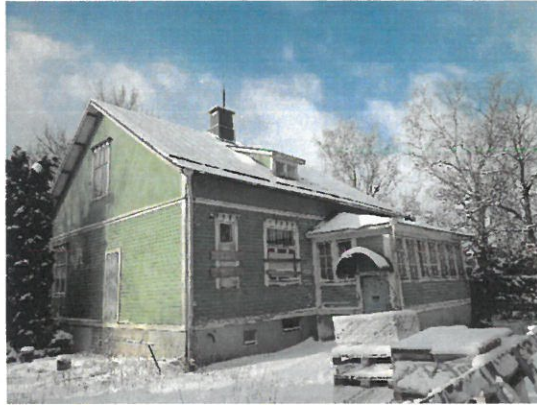
Rakennus 1

Rakennuksissa 1 ja 3 oli Salonjoen suuntaan / lounaaseen tapahtunutta kallistumista ja painumaa. Sokkelit ja perustukset olivat vaurioituneet ja lattiat painuneet. Rakennus 3 painuminen pääosin kantavan keskilinjan mukaan etelään / lounaaseen. Painuminen on rakennuksissa aiheuttanut myös viemärien / räystäskourujen ym. kallistumien muuttumista painumisen mukana. Vaikka vesikatot (saumatut peltikatteen) pääosin pitäneet sadevedet rakennuksen ulkopuolella on rakennusten rakenteissa myös epäiltävissä ongelmia, jotka mahdollisesti aiheuttavat terveyshaittaa, jos rakennuksia korjataan asumiskäyttöön. Ulkoseinien hirsirakenteet (talo 1) oletettavissa pääosin käyttökelpoisiksi ja mahdollisesti uudelleen käytettävissä.

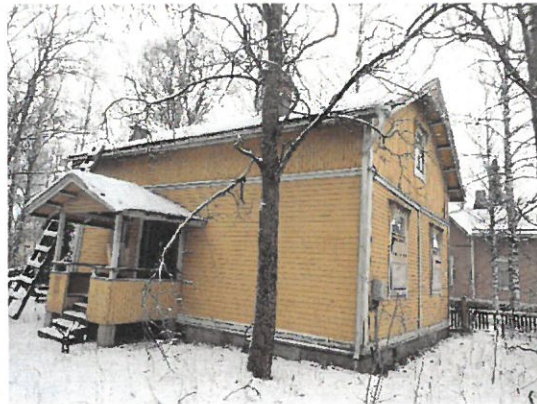
Rakennus 2 oli perustusten osalta painunut ko rakennuksille normaalilla tavalla (keskiosa hieman ylempänä ulkoseinien ympäristöä), mutta vesikatto(tiilikate) oli vuotanut ja aiheuttanut vaurioita rakenteille. Rakennuksen korjaaminen vaatii kostuneiden ja vaurioituneiden rakenteiden uusimista, vaurioita epäiltävissä myös runkorakenteissa. Rakennusteknisesti rakennus korjattavissa, mutta rakennuksen kokonaisuus (pienempi rakennus / käyttöarvo) huomioiden korjausten kannattavuus arvioitava erikseen / mahdollisesti taloudellisesti kannattamatonta.

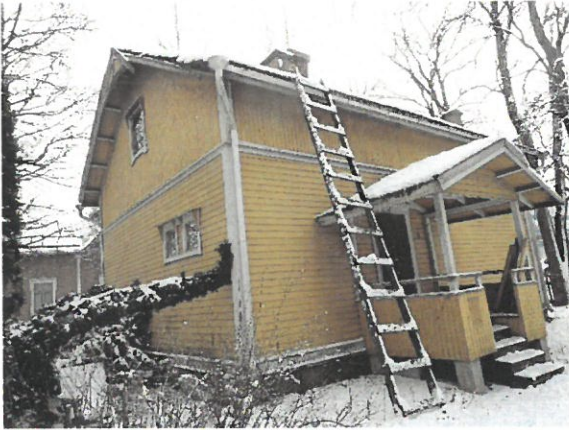
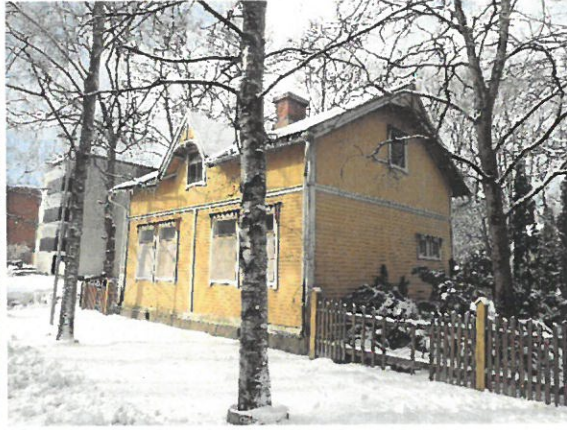
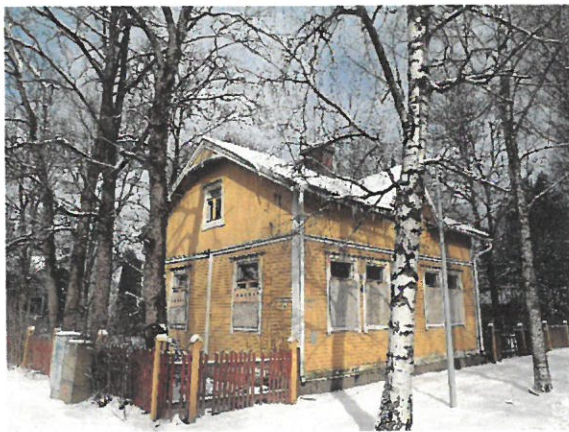
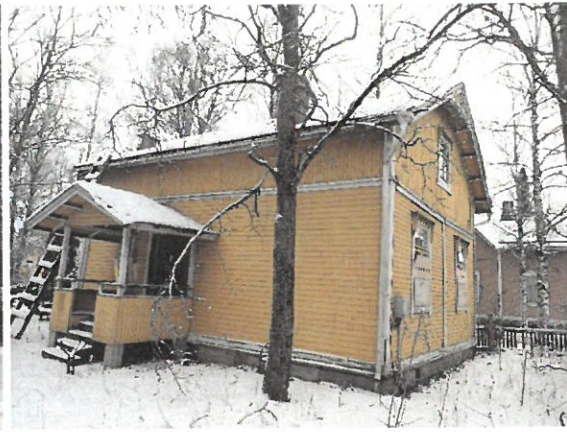
Alkuperäiset perustukset oli tehty kivirakenteisina. Osin sokkelin kivipilareiden väliin oli valettu betoni. Alapohjana oli tuulettuva puurakenteinen alapohja.

Asuintilojen lattiat mitattiin tasolaserilla. Ulkoseinien vierustat olivat hieman alempana kuin keskiosa / piipun ympäristö. Suurin mitattu korkeusero oli noin 5 cm.

(ko painuminen yleistä / normaalia tämän ajan rakennuksissa)

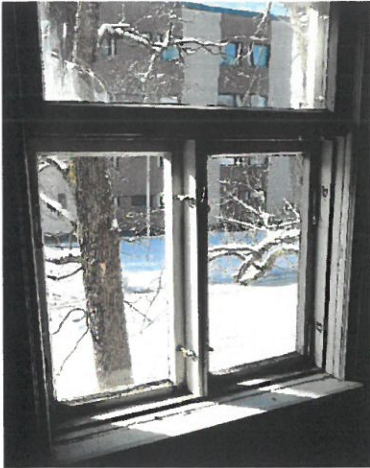
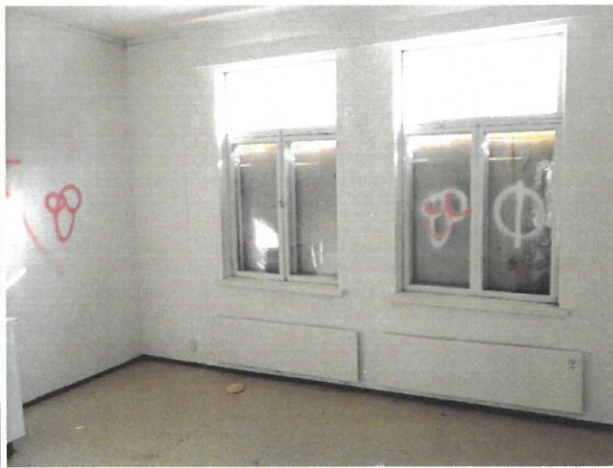
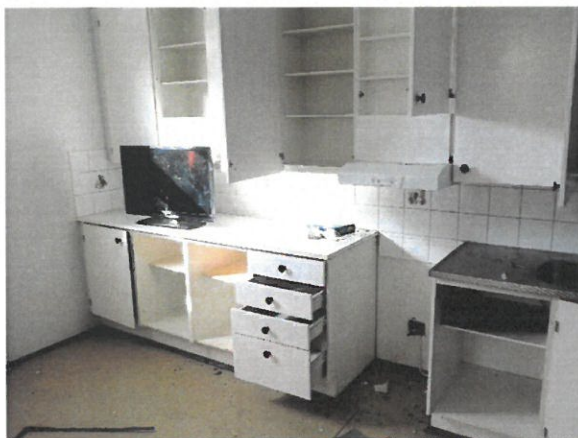
keittiö

Ikkunat olivat vanhoja 2-lasisia puuikkunoita. Ulko-oven lasi rikki.

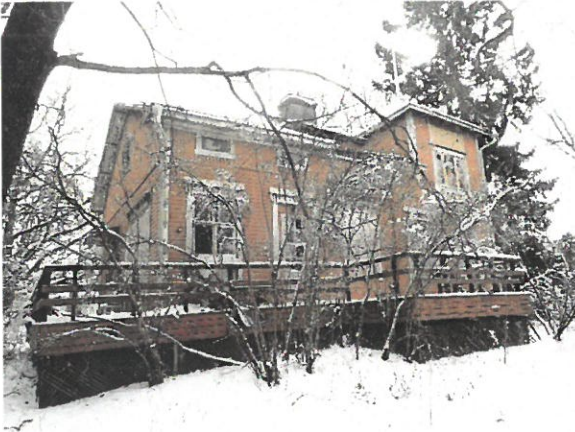
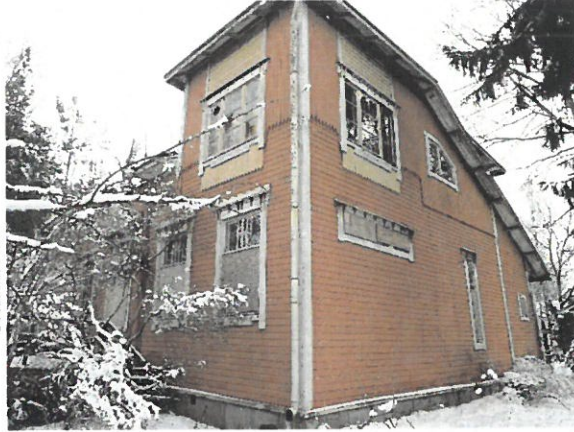
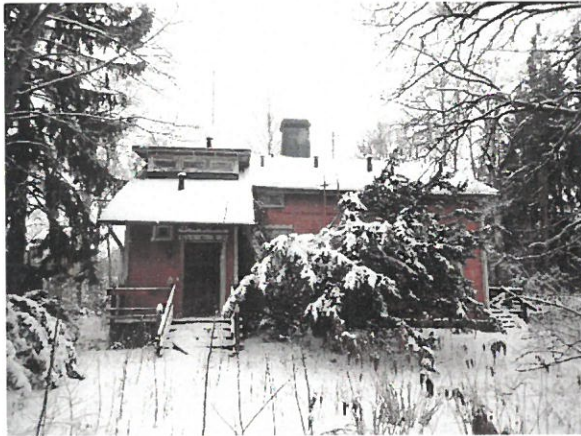
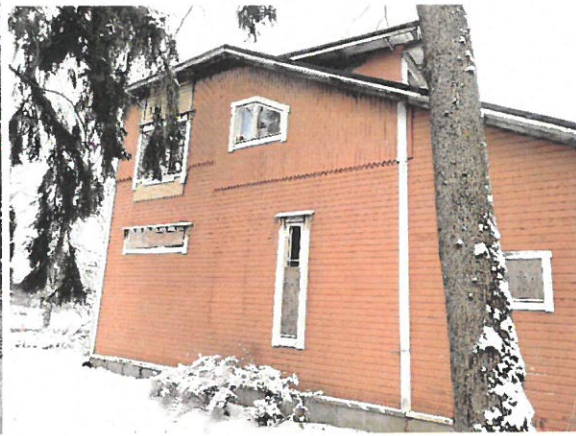
Runkorakenteena oli puurunko + puru tms. eriste. (tarkastettiin nurkasta lautta osin avaamalla ja ulkoseinän läpi tehdyllä porareillä)

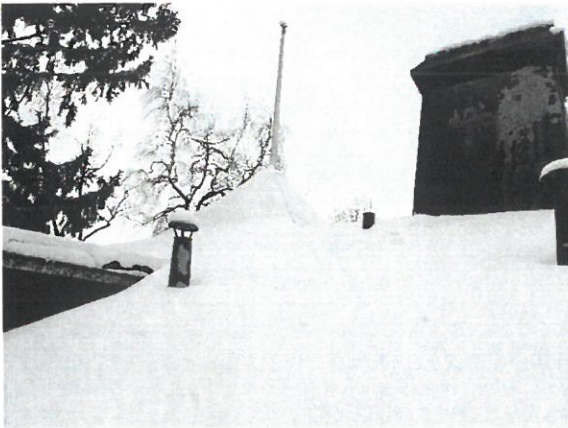
Vesikattona oli saumattu peltikate. Katossa ei havaittu selviä vuotokohtia sisätiloissa. Yläpohjaan ei ollut luukkuja sisäpuolelta. Katolle ei ollut lapetikkaita; katolle ei pääsyä.

kuva seinätikkaiden yläpäästä

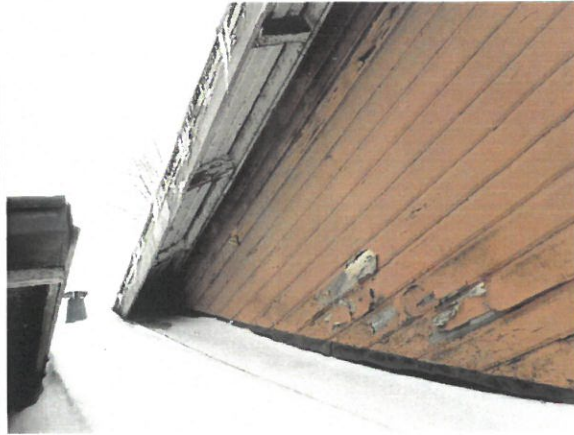
kuva parvekkeelta katolle
