# Kurajoen alueen kaivokartoitus Skarta Energy Kurajoki Oy

| <b>Päiväys</b> | 29.5.2026 |
| <b>Projektinumero</b> | 12032607 |

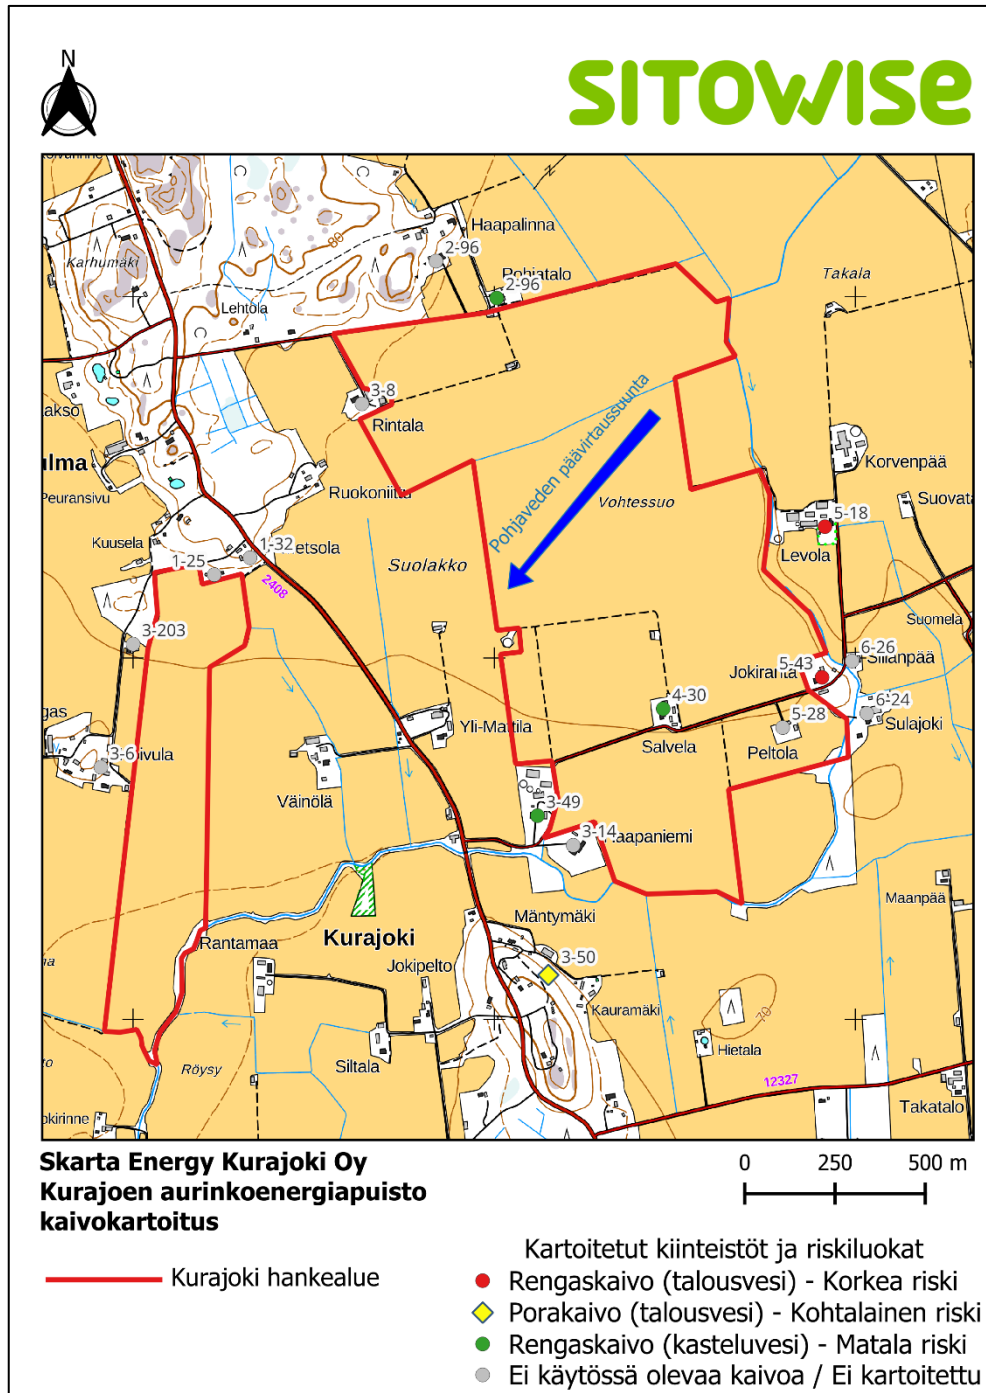
Kuva 1. Kartta hankealueesta, kartoitetuista kiinteistöistä sekä kaivojen riskiluokat.

Kaivoille laadittiin riskiarvio kolmiportaisen luokittelun mukaisesti. Arvioinnissa huomioitiin kaivon sijainti suhteessa hankealueeseen, kaivotyyppi sekä kaivon käyttötarkoitus. Hankealuetta lähempänä sijaitsevat kaivot arvioitiin suurempaan riskiluokkaan kuuluviksi. Lisäksi matalampien rengaskaivojen katsottiin olevan porakaivoja riskialttiimpia, ja talousvesikäytössä olevat kaivot suuremmassa riskissä kuin kastelu- tai talousveden ulkopuolisessa käytössä olevat kaivot.

Kartoitettujen kaivojen sijainti on esitetty liitteessä 1 ja kaivokortit kaivoista on esitetty liitteessä 2. Kuvan 1 ja liitteen 1 kartassa riskiluokat on havainnollistettu

liikennevaloperiaatteella siten, että vihreä väri kuvaa vähäriskisintä ja punainen korkeariskisintä luokkaa. Harmaalla merkityt ympyrät kuvaavat kiinteistöjä, joilla ei ole käytössä olevaa kaivoa tai jotka eivät halunneet osallistua kartoitukseen. Porakaivo on merkattu karttaan neliösymbolilla.

Porakaivosta ja talousvesikäytössä olevista rengaskaivoista suositellaan otettavan vesinäytteet kaivovesien laadun selvittämiseksi ennen hankkeen rakennusvaiheen käynnistymistä.

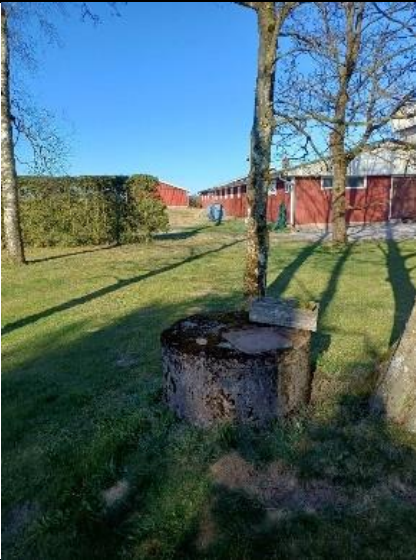
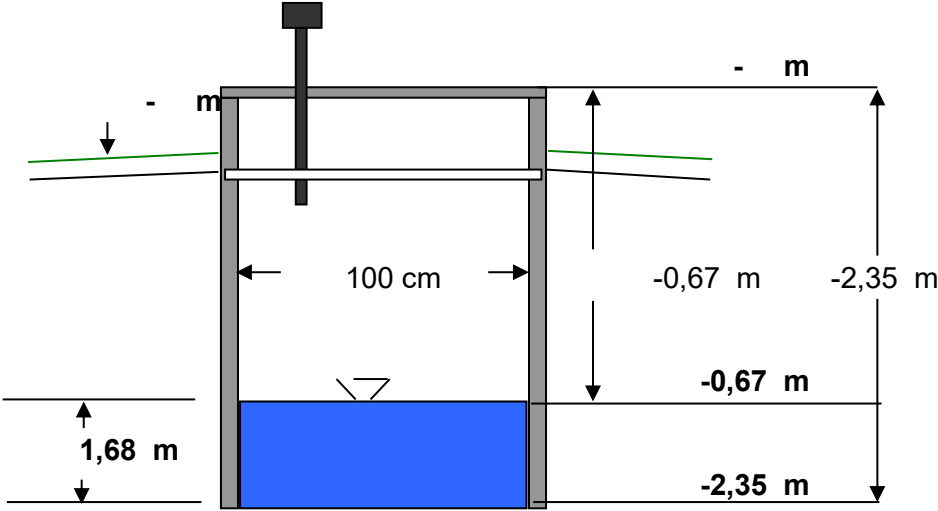
| Kaivotiedot | <div>Mittaaja: Tero Muona<br/>X-koord: 6713363<br/>Z-koord:<br/>Numero: 24<br/>Vedenpinta: -0,67<br/>pinta (m): -0,67 m<br/>Kaivon pohja: -2,35 m<br/>Sijainti: Tontin keskellä<br/><br/>Rakenne: Betoninen rengaskaivo<br/>Halkaisija: 100 cm<br/><br/>Käyttötarkoitus: Talous- ja maatalousvetenä<br/><br/>Maaperä:</div> <div>Y-koord: 294916<br/>Järjestelmä: ETRSTM35<br/><br/>Päiväys: 21.4.2026<br/><br/>Maanpinta: - m</div> | | | |
| Kiinteistöllä kunnanvesi ja omalla tontilla sijaitseva rengaskaivo. Kumpaankin käytetään talousveter toiminnassa olevan sikalan vetenä. Vesi on riittänyt omassa käytössä. | | | | |

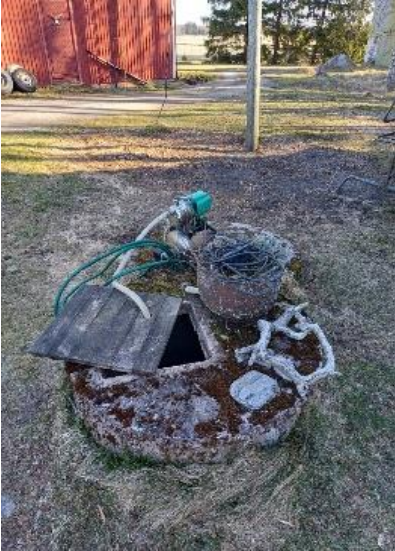
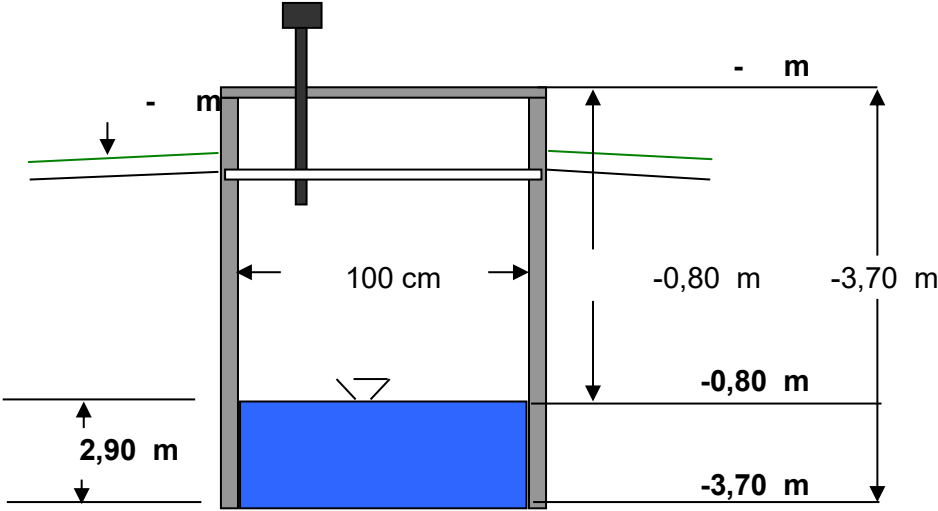
| Kaivotiedot | Mittaaja: Tero Muona<br>X-koord: 6712946<br>Z-koord:<br>Numero: 21<br>Vedenpinta: -0,80<br>pinta (m): -0,80 m<br>Kaivon pohja: -3,70 m<br>Sijainti: Keskellä pihaa<br><br>Rakenne: Betoninen rengaskaivo<br>Halkaisija: 100 cm<br><br>Käyttötarkoitus: Kasteluvetenä<br><br>Maaperä: | | Y-koord: 294908<br>Järjestelmä: ETRSTM35<br><br>Päiväys: 21.4.2026<br><br>Maanpinta: - m | |
| Haastattelutiedot<br>Talousvetenä kunnanvesijohtovesi ja rengaskaivo ollut kastelua varten.<br>Aikomuksena tutkituttaa rengaskaivon vesi ja mahdollisesti ottaa talousvesikäyttöön.<br>Vesi riittänyt omassa käytössä. | | | | |

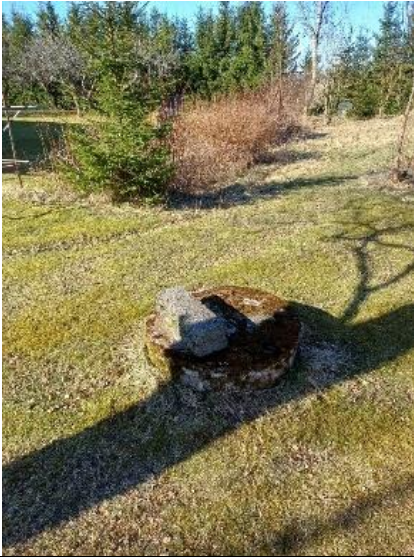
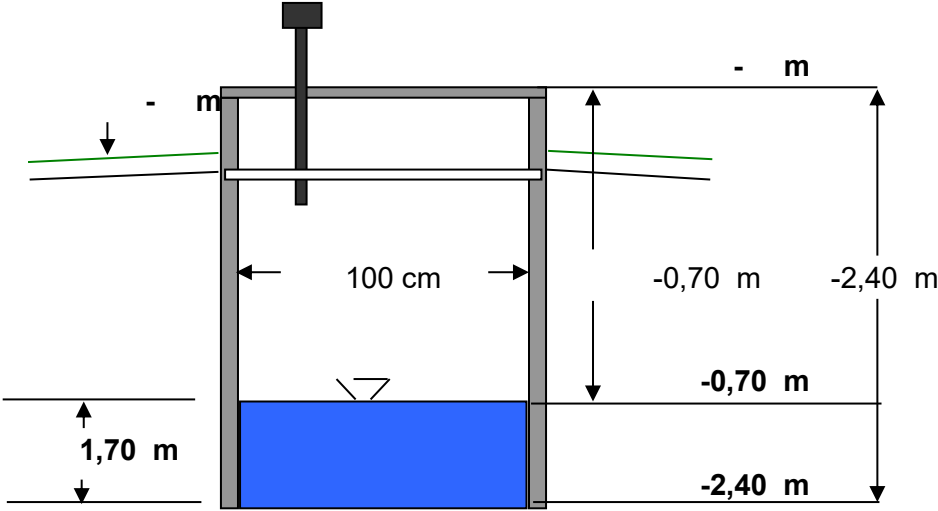
| Kaivotiedot | <div>Mittaaja: Tero Muona<br/>X-koord: 6712859<br/>Z-koord:<br/>Numero: 20<br/>Vedenpinta: -0,70<br/>pinta (m): -0,70 m<br/>Kaivon pohja: -2,40 m<br/>Sijainti: Keskellä pihaa<br/><br/>Rakenne: Betoninen rengaskaivo<br/>Halkaisija: 100 cm<br/><br/>Käyttötarkoitus: Kasvienkastelu<br/><br/>Maaperä:</div> <div>Y-koord: 294468<br/>Järjestelmä: ETRSTM35<br/><br/>Päiväys: 21.4.2026<br/><br/>Maanpinta: - m</div> | | | |
| Kunnanvesi, rengaskaivoa käytetty kasvienkasteluun. Liittyy kunnanverkkoon noin 3-4 vuotta sitten<br>Kaivon vesi ei ole kuivunut aikaisemmin. Vesi ollut hieman sameaa (harmaa).<br>Huolestuneet hankkeen vaikutuksista kaivon veteen. | | | | |

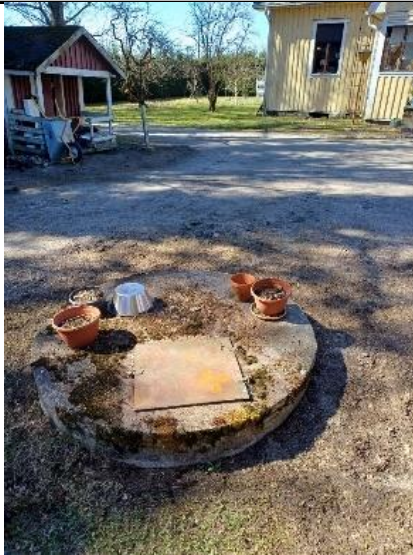
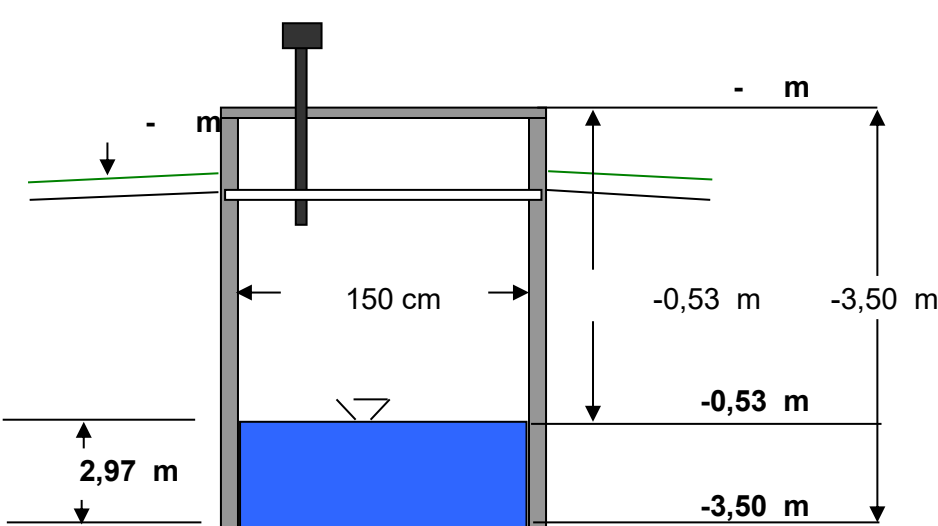
| Kaivotiedot | <div>Mittaaja: Tero Muona<br/>X-koord: 6712563<br/>Z-koord:<br/>Numero: 1<br/>Vedenpinta: -0,53<br/>pinta (m): -0,53 m<br/>Kaivon pohja: -3,50 m<br/>Sijainti:<br/><br/>Rakenne: Betoninen rengaskaivo<br/>Halkaisija: 150 cm<br/><br/>Käyttötarkoitus:<br/><br/>Maaperä:</div> <div>Y-koord: 294120<br/>Järjestelmä: ETRSTM35<br/><br/>Päiväys: 21.4.2026<br/><br/>Maanpinta: - m</div> | | | |
| Talousvesi tulee 5 talon yhteisestä porakaivosta (Kuusjoentien varrella). Pihalla rengaskaivo, joka ei ole käytössä tällä hetkellä. Vettä käytetty aiemmin sikalan toiminta-aikana kuutioittain päivässä ja vesi on riittänyt. Porakaivo noin 85 m syvä ja rakennettu noin 40-vuotta sitten. Porakaivon vedessä on todennäköisesti mangaania, porakavon suodattimet vaihdetaan 2 kertaa kuukaudessa. | | | | |

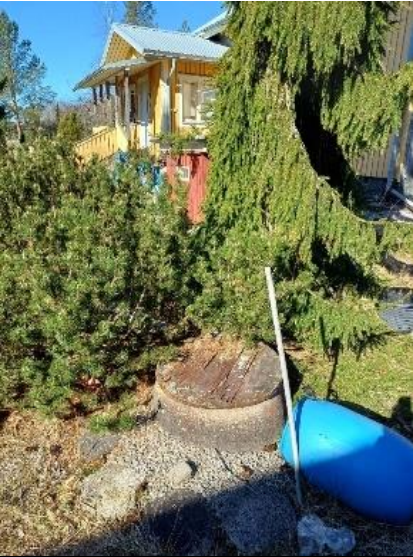
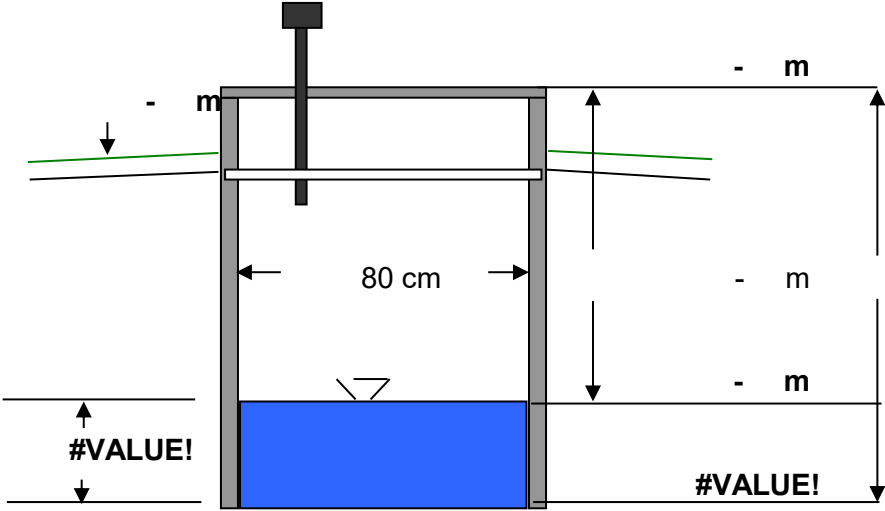
| Kaivotiedot | <div>Mittaaja: Tero Muona<br/>X-koord: 6713996<br/>Z-koord:<br/>Numero: 1<br/>Vedenpinta: 0,00<br/>pinta (m):<br/>Kaivon pohja:<br/>Sijainti:<br/><br/>Rakenne: Betoni rengaskaivo<br/>Halkaisija: 80 cm<br/><br/>Käyttötarkoitus: Käytetään kasteluun<br/><br/>Maaperä:</div> <div>Y-koord: 294007<br/>Järjestelmä: ETRSTM35<br/><br/>Päiväys: 21.4.2026<br/><br/>Maanpinta: - m</div> | | | |
| Haastattelutiedot<br>Kiinteistön omistajaa ei tavoitettu paikan päällä, joten kaivoon kantta ei avattu. | | | | |
| Muut tiedot<br>Ennakkotieto: Liittynyt kunnanvesijohto verkkoon, pihakaivoa käytetään kasteluun, vesi ruosteista. | | | | |

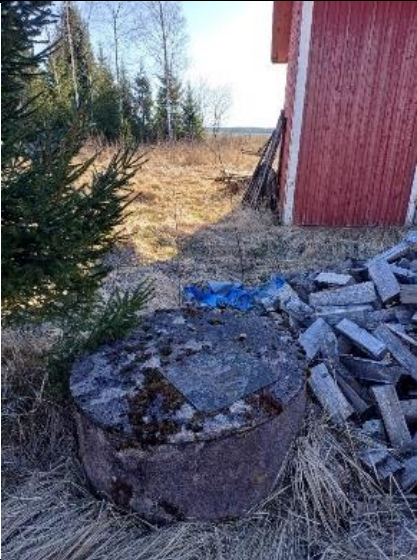
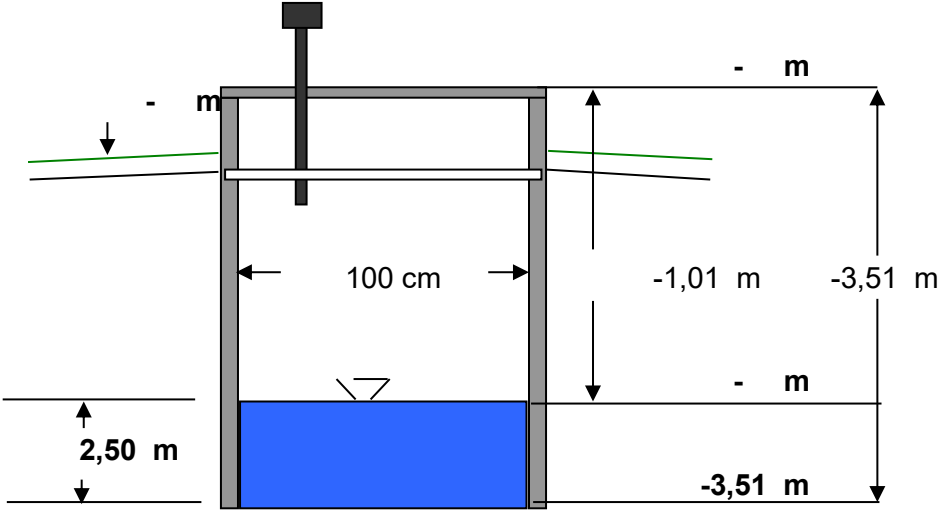
| Kaivotiedot | <div>Mittaaja: Tero Muona<br/>X-koord: 6713038<br/>Z-koord:<br/>Numero: 34<br/>Vedenpinta: -1,01 m<br/>pinta (m): -3,51 m<br/>Kaivon pohja: -3,51 m<br/>Sijainti: Tontti keskellä<br/><br/>Rakenne: Betoninen rengaskaivo<br/>Halkaisija: 100 cm<br/><br/>Käyttötarkoitus: Ei käytössä</div> <div>Y-koord: 293000<br/>Järjestelmä: ETRSTM35<br/><br/>Päiväys: 21.4.2026<br/><br/>Maanpinta: - m</div> | | | |
| Talousvetenä kunnanvesi, ei tietoa milloin liitetty. Rengaskaivo on, mutta ei ole tietoa käytöstä. Talo tyhjiillään tällä hetkellä tyhjiillään. | | | | |

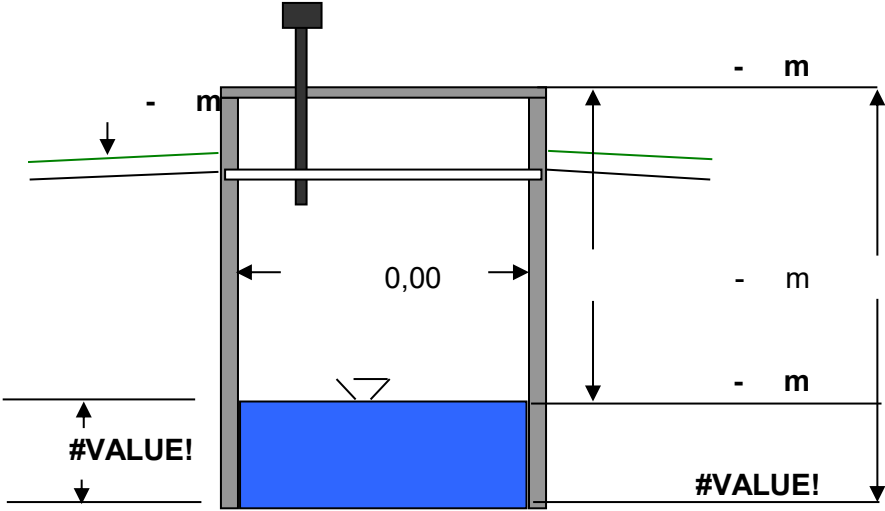
| Talousvetenä kunnanvesi. Kiinteistöllä ei enää rengaskaivoa. Kaivo täytettiin 90-luvulla. Rengaskaivon vesi ollut rautapitoista. | | | | | | |
