# **Muurlan koulu**

**Robintie 30, 25130 Muurla**

## **Sisäilmatutkimusraportti**

**Salon Kaupunki  
Muurlan Koulu  
Robintie 30  
25130 SALO  
SISÄILMATUTKIMUS**

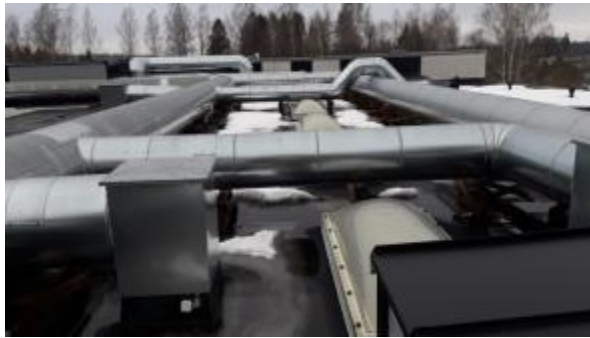
Kuva nro 1

Vanhan rakennusosan ilmanvaihto kanavisto.

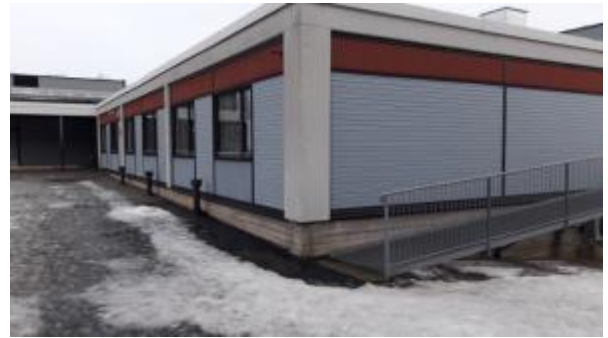
Kuva nro 2

Yläpihalla olevat tuuletusputket ovat alkupe-  
räisen painovoimaisen ilmanvaihdon kana-  
vistoa.

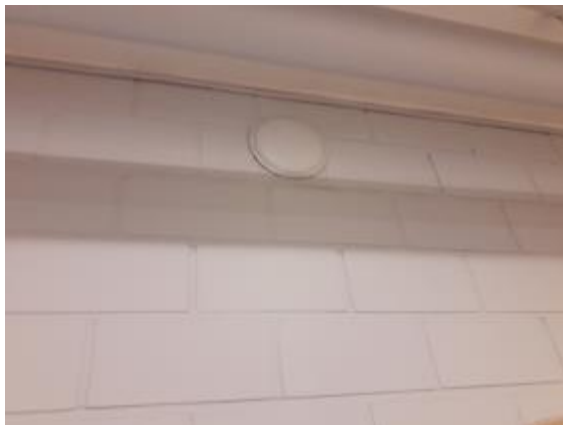
Kuva nro 3

Yläpihalla näkyvät tuuletusputket kulkevat  
kellarikerrokseen. Venttiilit on kierretty kiinni.

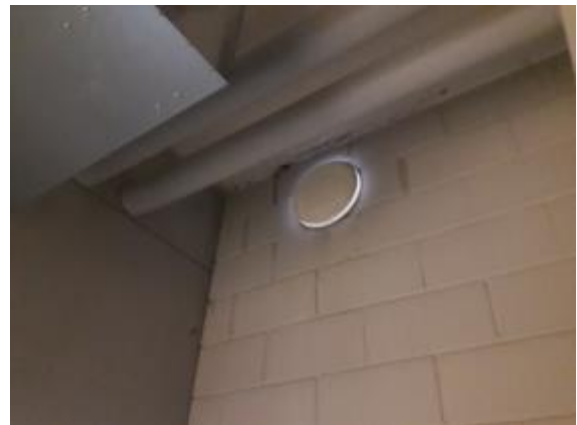
Kuva nro 4

Osa kellaritilojen ilmanvaihdosta kulkee suo-  
raan seinärakenteen läpi, alueella jossa  
maanpinta on alempana.

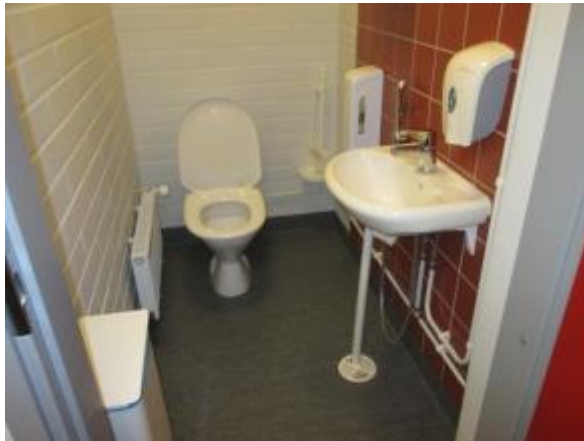
Kuva nro 5

Uusitut käyttövesiputket kulkevat pinnassa.

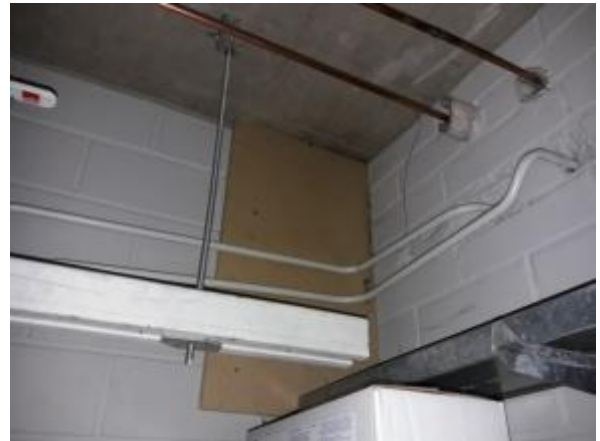
Kuva nro 6

Vanhat käyttövesiputket näkyvissä huone 104:ssä.

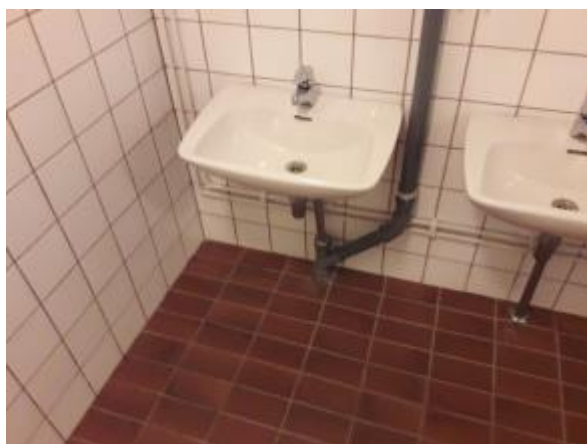
Kuva nro 8

Viemärlinjoja on osittain yhdistetty eri viemärimateriaaleihin. Ylhäältä tuleva muovinen viemäri on liitetty lattiarakenteen alla kulkevaan valurautaviemäriin.

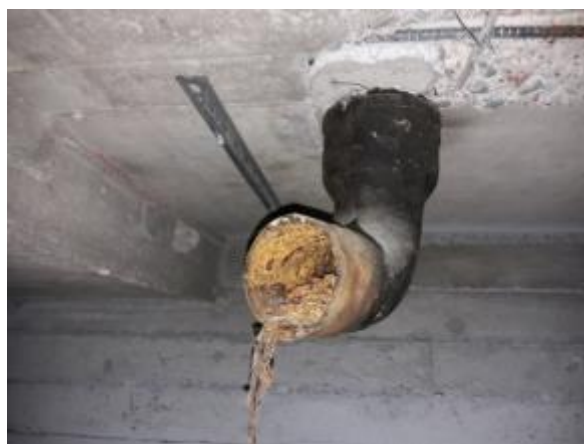
Kuva nro 9

Katkaistu valurautaviemäri alaslaskukaton yläpuolella, luokassa 107.

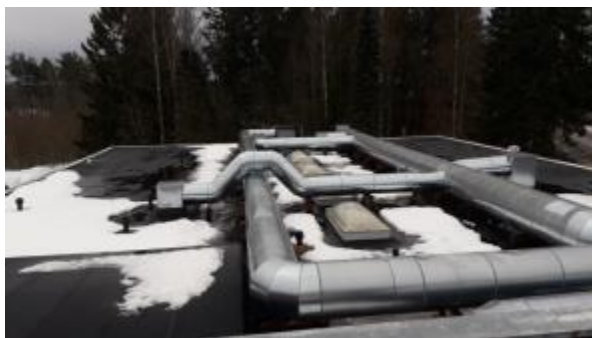
Kuva nro 16

Rakennukset ovat tasakattoisia ja sadevesiviemäroinnit kulkevat rakennuksen sisällä. Katon kaadot ovat osittain puutteelliset koska vesi pääsee lammikoitumaan katolle, katto on saadun tiedon mukaan suunnitteilla muuttaa harjakatoksi. Laajennuksen yhteydessä oleva alapihan katoksen sadevedet on ohjattu rännien ja syöksyjen kautta sadevesijärjestelmään. Katoksen sadevedet kastelevat osin seinärakennetta puutteellisen syöksyn ja syöksykaukalon liitoksen vuoksi.

Vanhan rakennuksen kattoa.

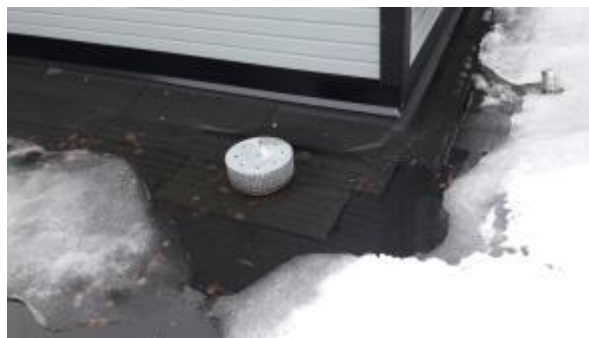
Kuva nro 17

Kattokaivojen ympärillä on paikoin lammikoitunut vettä.

Kattokaivojen paikallinen tukkeutuminen lisää riskiä veden pääsyle yläpohja rakenteisiin. Sadevesien pääsy seinä/sokkelirakenteeseen lisää huomattavasti riskiä sisäpuolisille kosteusvaurioille.

Toimenpide-ehdotuksena kattokaivojen säännöllinen huolto/puhdistus ja sadevesien ohjaaminen sadevesijärjestelmään siten, ettei sadevedet pääse lisäämään rakenteiden kosteuskuormaa.

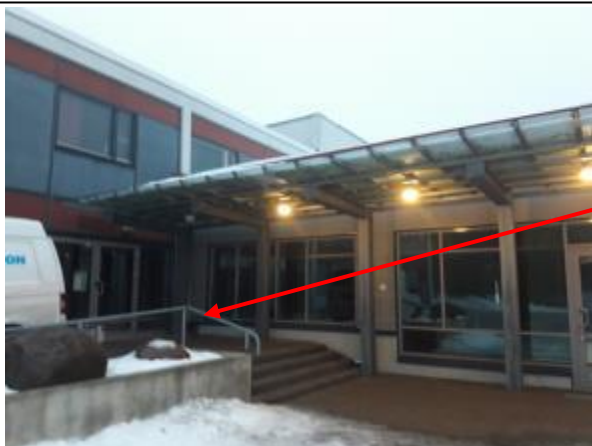
Kuva nro 18

Katos jossa ulkopuolinen sadevesijärjestelmä. Sadevedet on ohjattu rakennuksen seinän vierustalta sadevesijärjestelmään.

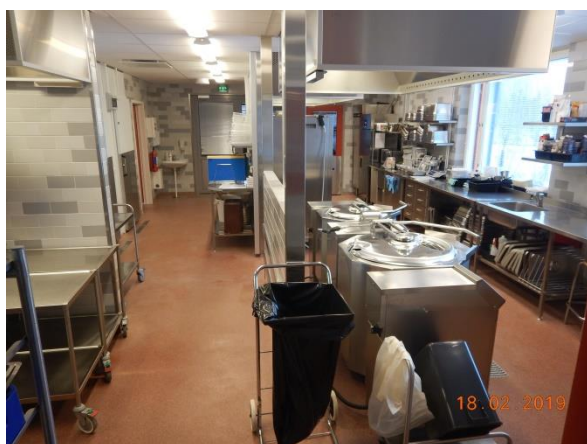
Kuva nro 20

Keittiötiloissa olevat pinnoitteen halkeamien ympärillä ei havaittu pintamittauksissa normaalia poikkeavaa kosteutta.

Yleiskuva keittiötiloista.

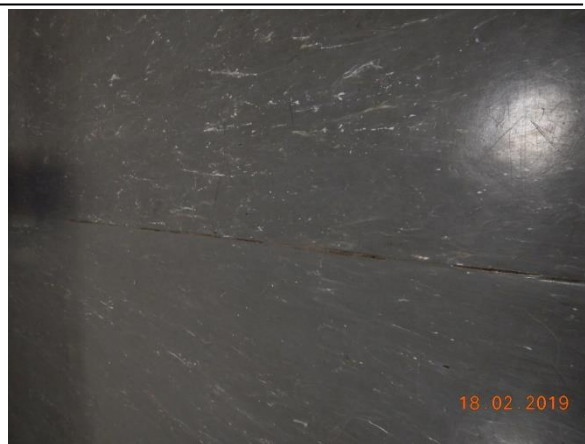
Kuva nro 23

Pukuhuoneiden lattiapinnoitteen saumat ovat paikoin rikkoontuneet.

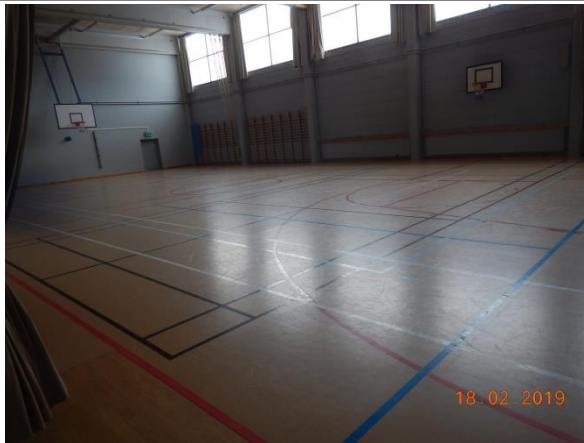
Kuva nro 26

Juhlasalin lattian pintamittaukset ei kerro alapohjarakenteen kosteutta. Pinnoitteen alla vaneri ja tuulettuva ristiin koolattu lauta-rakenne.

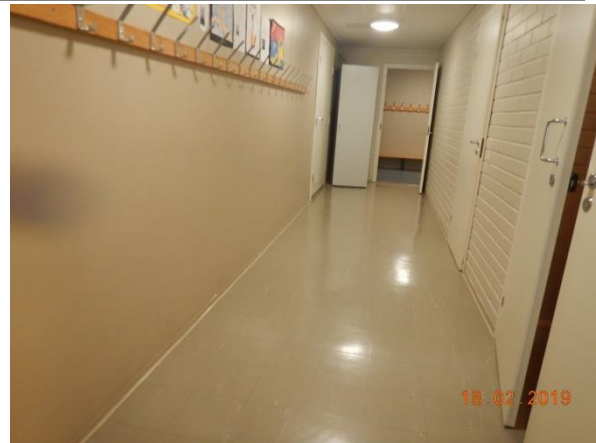
Kuva nro 27

108 Käytävän lattian pintamittauksissa havaittiin normaalista poikkeavaa kosteutta lähes puolen huoneen alueella.

Toimenpide-ehdotuksena ulkopuolisen kosteusrasituksen poisto/ vähentäminen, vaurioituneiden lattian pinnoitteiden ja tasoitteiden poisto sekä rakenteiden koneellinen kuivaus. Korjaustyössä tulisi huomioida myös betonilaattaan imeytyneet VOC-yhdisteet. Huomiotava asbestityöt.

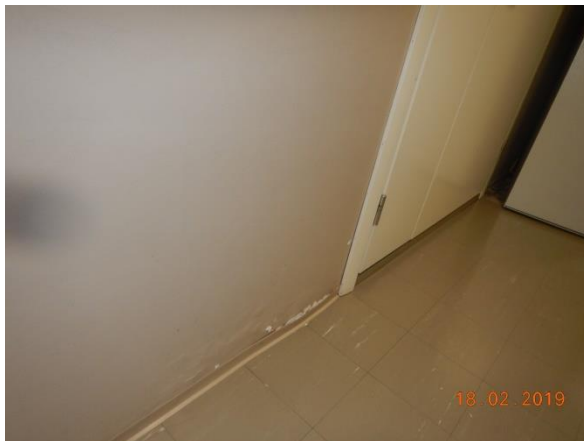
Kuva nro 28

108 Käytävän lattiapinnoite on kopoa ja osin irti alustastaan. Lattiapinnoite ja liima sisältää asbestia.

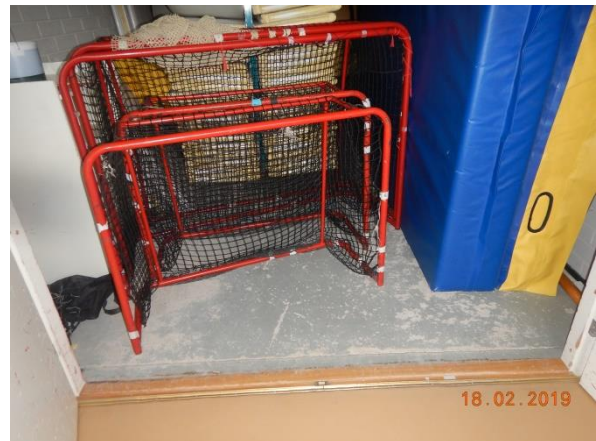
Kuva nro 29

117 Varaston lattiapinnoite on suurelta osin rikkoontunut. Lattian pintamittauksissa ei havaittu normaalista poikkeavaa kosteutta.

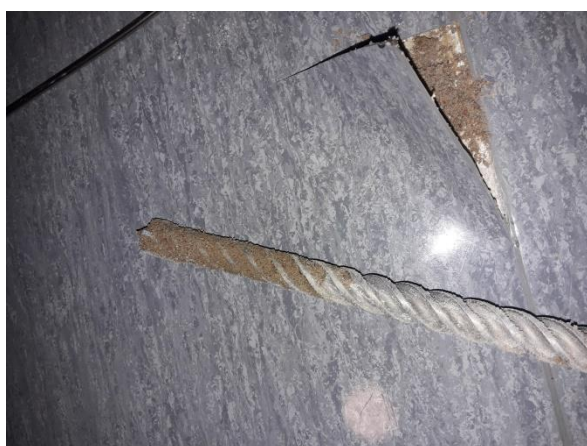
Kuva nro 32

Alapohjan täyttöhiekka erittäin märkää.

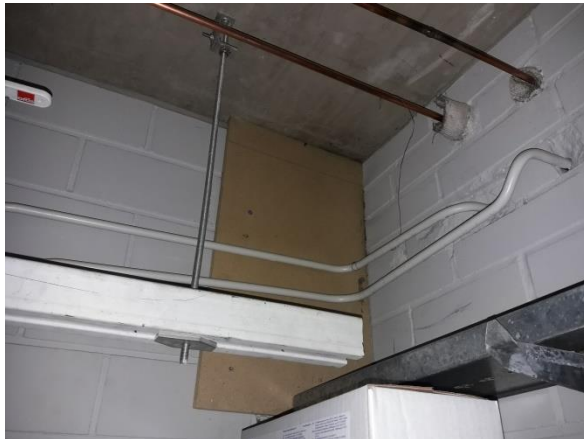
Kuva nro 35

Putkien ympärillä asbestia sisältävää putkieristettä seinän läheisyydessä, eristeet avoimina.

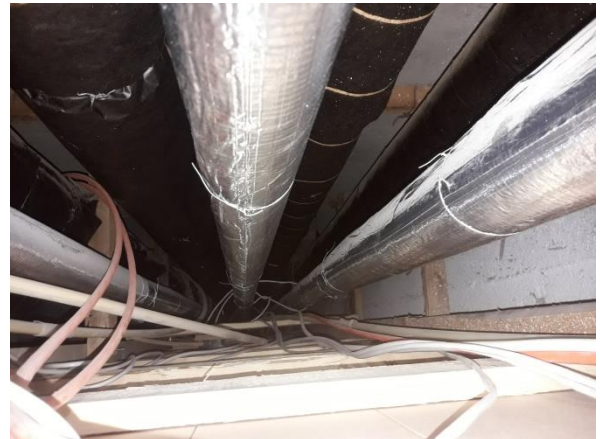
Kuva nro 36

Alaslaskukattojen sisällä olevia putkilinjojen eristeitä ei avattu.

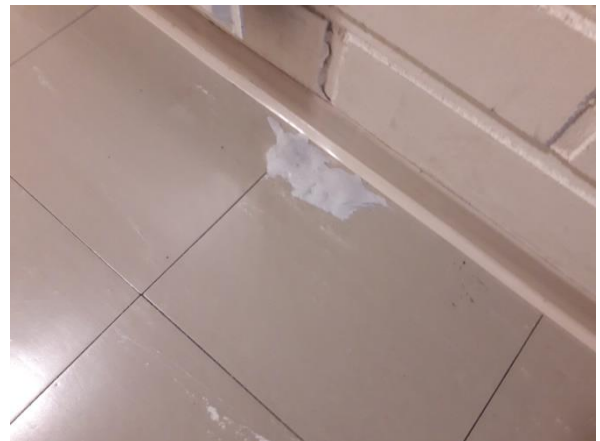
Kuva nro 38

Vinyylilaatoituksen rikkoontumia on suurelta osin paikattu, peittämällä massalla avoin alue.

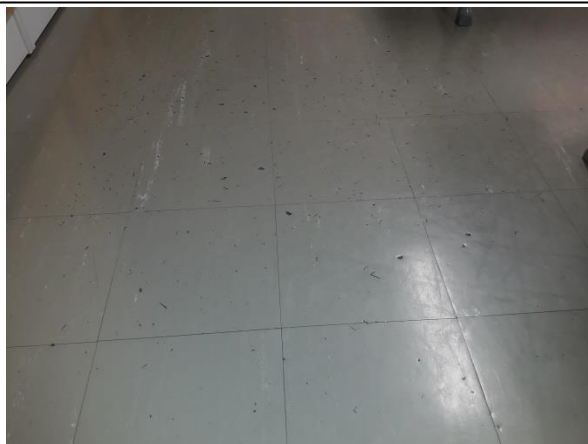
Kuva nro 39

Luokkahuoneiden vinyylilaatoitus on paikoin heikkokuntoinen.

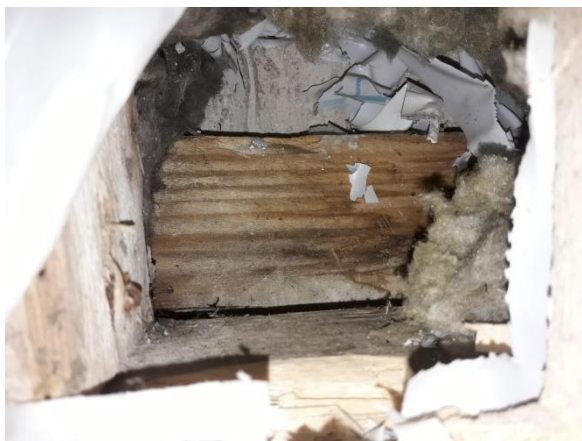
Kuva nro 52

Seinän puuosissa juottumia.

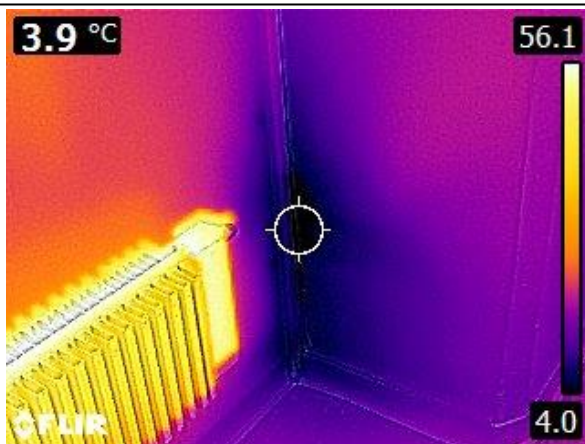
Kuva nro 57

Ilmavuoto rakenteessa.

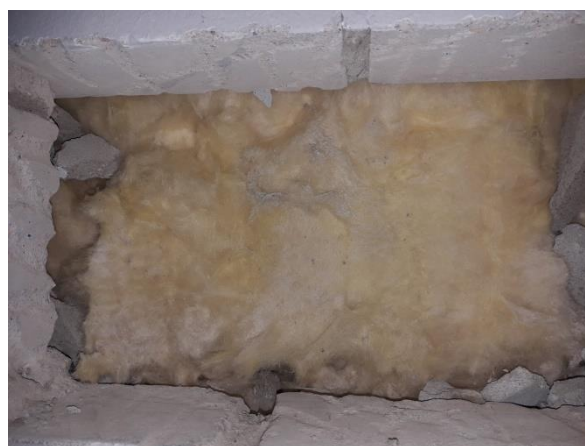
Kuva nro 60

Villassa paikoin värimuutosta.

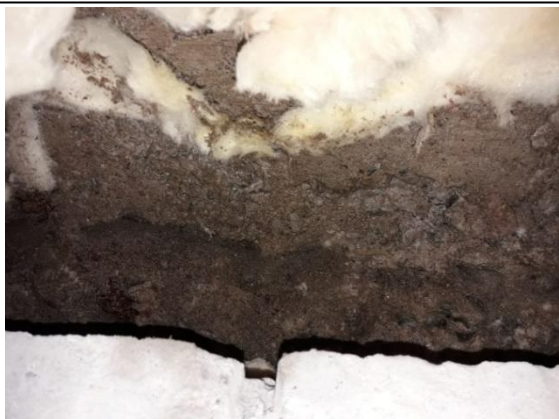
Kuva nro 61

Villan takana oleva betoniseinä on paikoin vesimärkää.

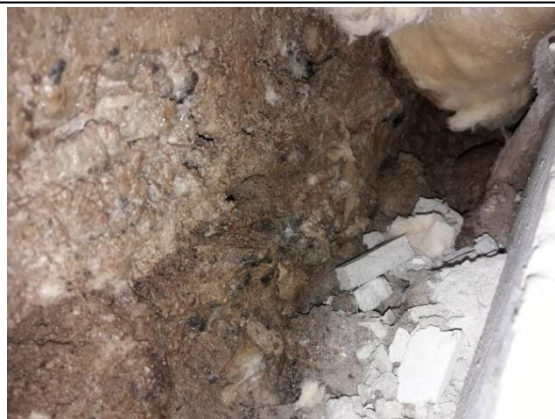
Kuva nro 62

Villan takana oleva betoniseinä on paikoin vesimärkää.

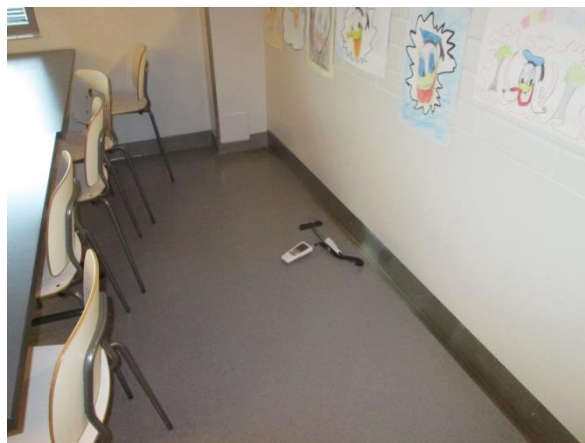
Kuva nro 68

Seinän alaosa on kastunut paikoin n.20 cm korkeudelle.

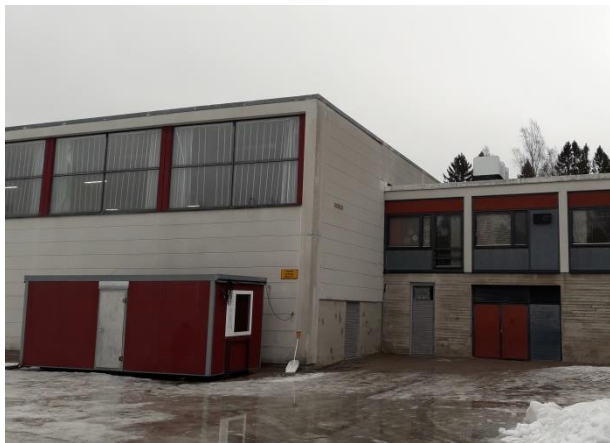
Kuva nro 69

Juhlasalissa siporex-elementti seinä.

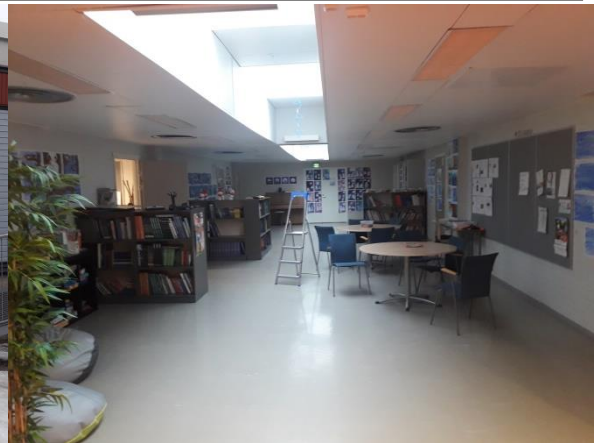
Kuva nro 72

Keskusaulan väliseinät ovat levyrakenteisia.

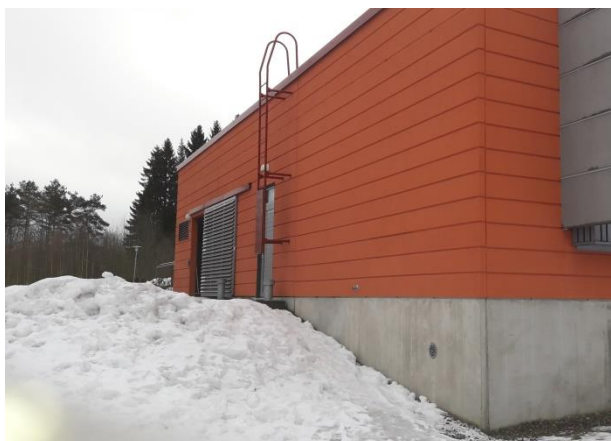
Kuva nro 73

Laajennuksen julkisivu.

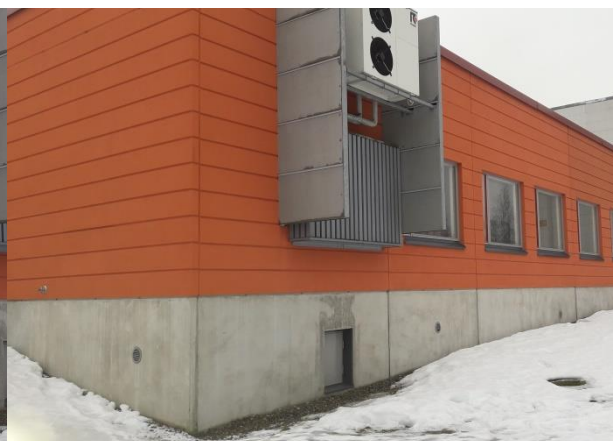
Kuva nro 74

Laajennuksen julkisivu.

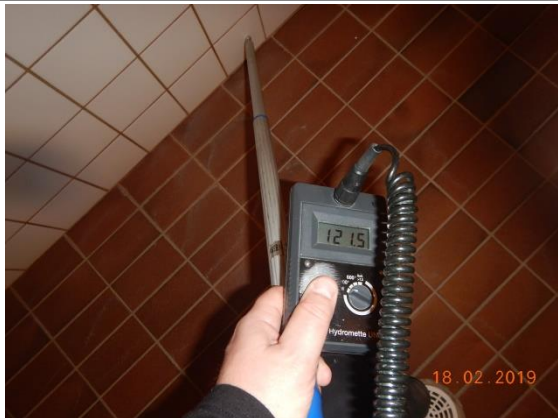
Kuva nro 75

Pesuhuoneiden seinien alaosat ovat kastuneet.

Vanhan rakennusosan 1krs. ulkoseinien osalta ei havaittu huomioitavaa. Väliseinien osalta on vaurioitumista tapahtunut alapohjasta nousseen kosteuden sekä pesuhuoneiden roiske-vesien vaikutuksesta.

Toimenpide-ehdotuksena kastuneilta alueilta pinnoitteiden ja tasoitteiden poisto sekä rakenteiden koneellinen kuivaus. Rakenteiden kuivaus ja jälleenrakennustyöt vasta kun kosteus-rasite on poistettu ja rakenteet on mitattu pinnoituskelpoisiksi.

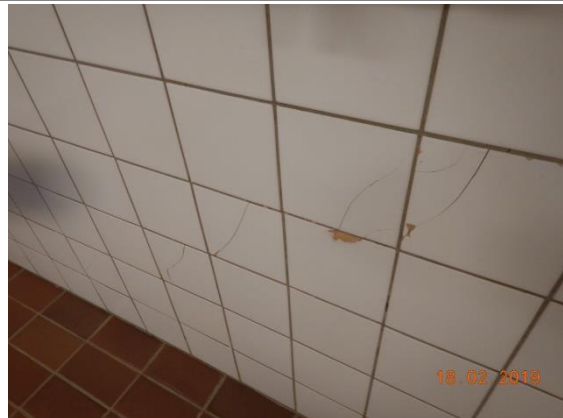
Kuva nro 76

Pesuhuoneen laattapinnoitteet ovat paikoin rikkoontuneet.

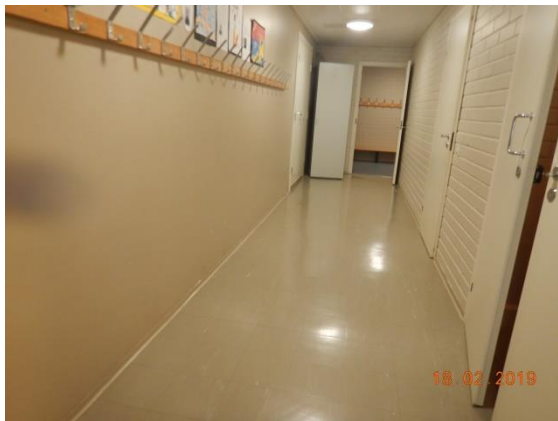
Kuva nro 77

Käytävän seinän pinnoite irtoilee atk-luokan läheisyydessä.

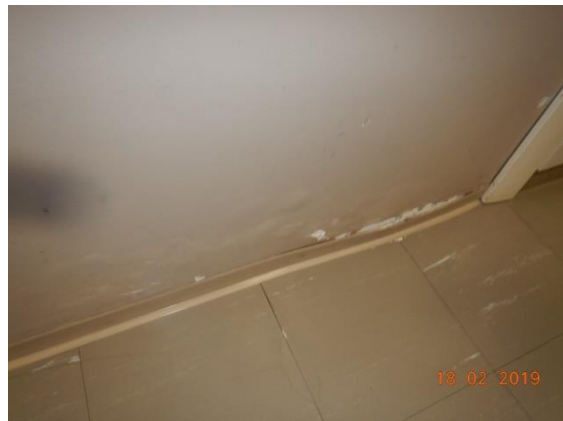
Kuva nro 78

Käytävän seinän pinnoite irtoilee atk-luokan läheisyydessä.

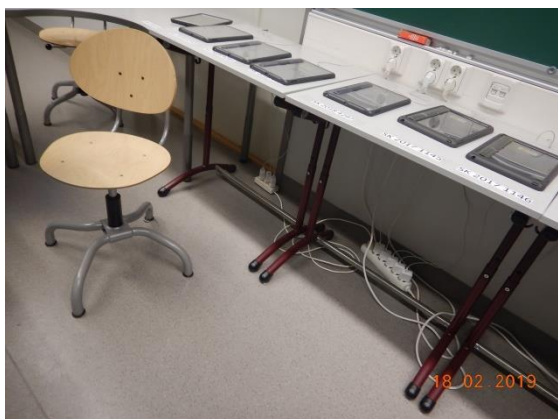
Kuva nro 79

Atk-luokan seinän alaosassa havaittiin paikoin kosteutta.

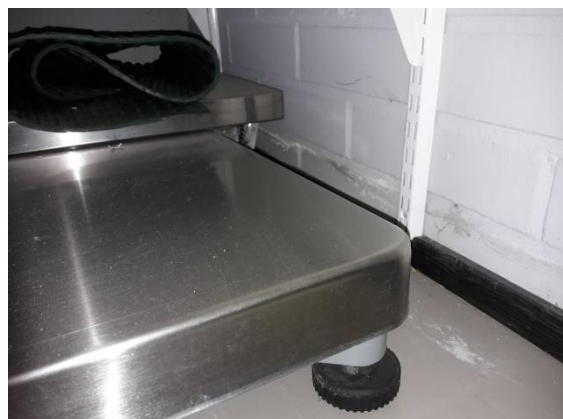
Kuva nro 80

Tilan 104 seinän alaosan maalipinnoite hilseilee, ei normaalista poikkeavaa kosteutta.

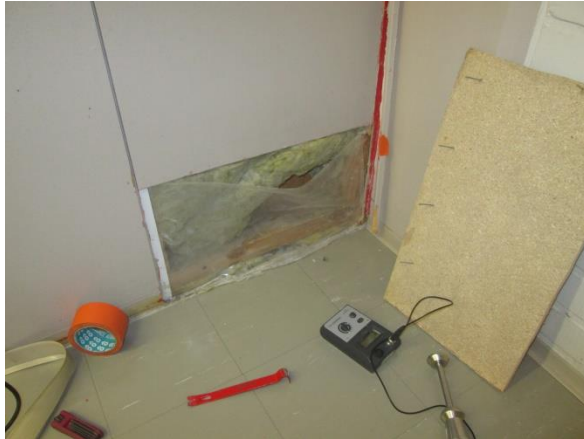
Kuva nro 85

- luokka 237
- höyrynsulkuna kirkas muovi, muovi on käännetty levytyksen alle (ei tiivis)
- seinän lastulevyssä on alaosassa paikoin kosteuden aiheuttamaa tummentumaa
- tuulensuojalevyissä ja runkopuissa havaittiin paikoin veden aiheuttamia juottumia
- runkopuiden naulat on paikoin ruostuneet
- seinän runkopuut ovat piikkimittauksin kuivat, mittautulokset 10-11p%
- alajuoksun alta villasta otettiin näyte mikrobiutkimuksiin

Rakenneavaus.

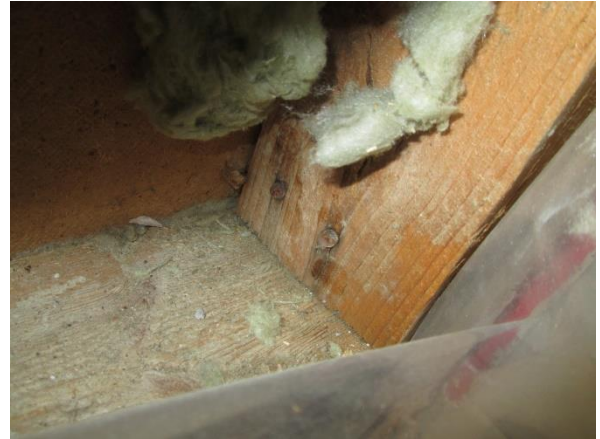
Kuva nro 86

Runkopuiden naulat on ruosteessa.

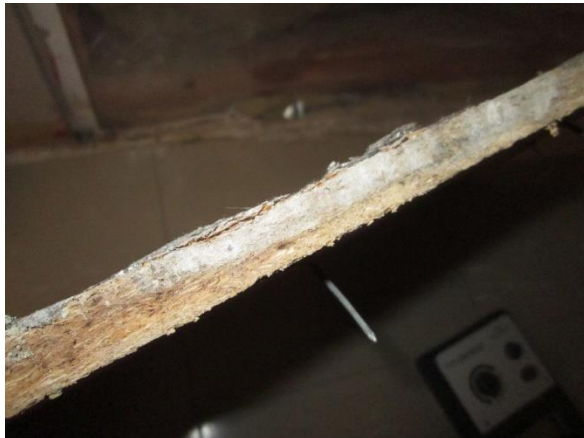
Kuva nro 87

Seinälevyissä kosteuden aiheuttamaa tummentumaa levyn lattiaa vasten olevassa reunassa.

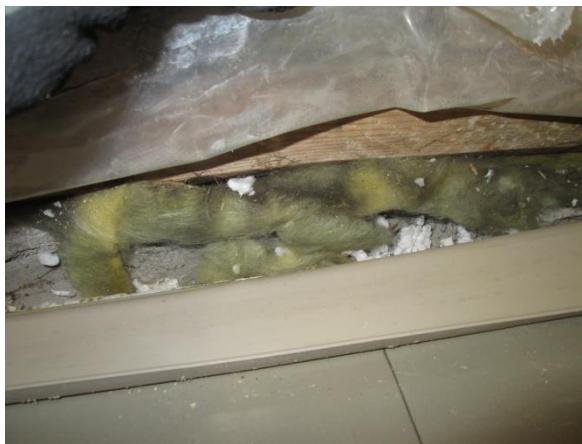
Kuva nro 90

Höyrynsulkumuovi ei ole alaosaan kiinni missään, villoissa runsaasti tummentumaa.

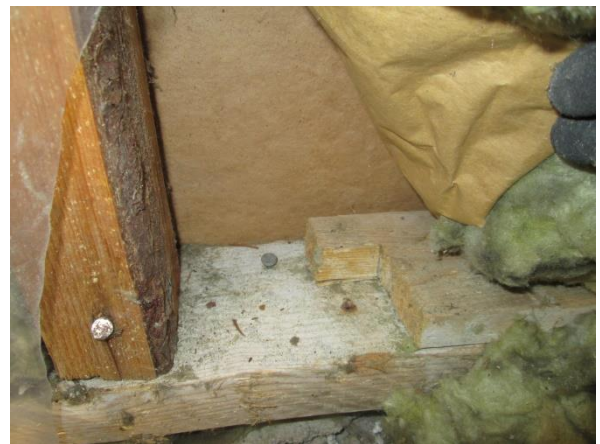
Kuva nro 91

Kuva seinän runkopuista.

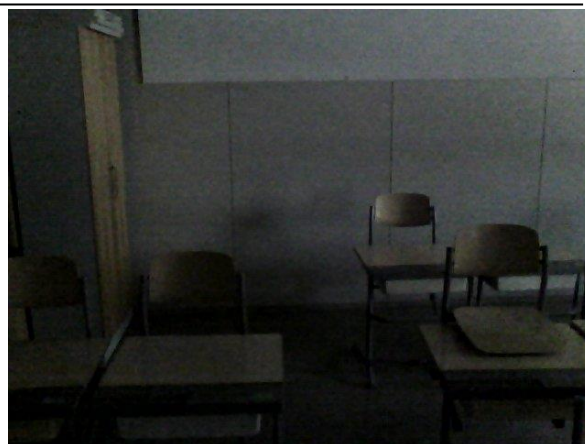
Kuva nro 93

Lämpökuvan valokuva.

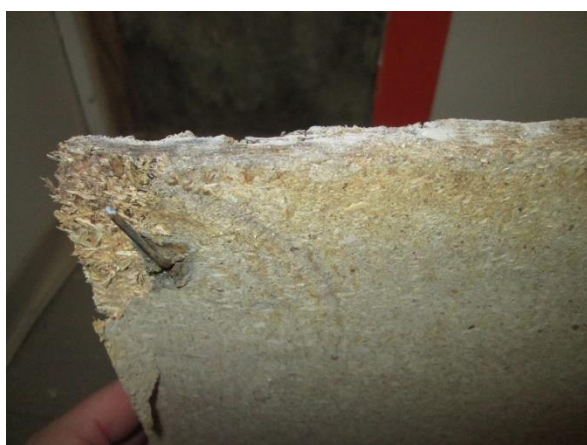
Kuva nro 94

- luokka 201
- höyrynsulkuna kirkas muovi, muovi on käännetty levytyksen alle (ei tiivis), muovissa on reikä seinän alaosassa
- tuulensuojalevyissä ja runkokuissa havaittiin paikoin veden aiheuttamia juottumia
- eristevilloissa on runsaasti ilmavuotojen aiheuttamia tummentumia
- seinän levytyksen naulat ovat paikoin ruosteessa
- seinän runkokuut ovat piikkimittauksin kuivat, mittautulokset 10-11p%
- alajuoksun alta villasta otettiin näyte mikrobiutkimuksiin

Naulat ruosteessa levyn alaosassa.

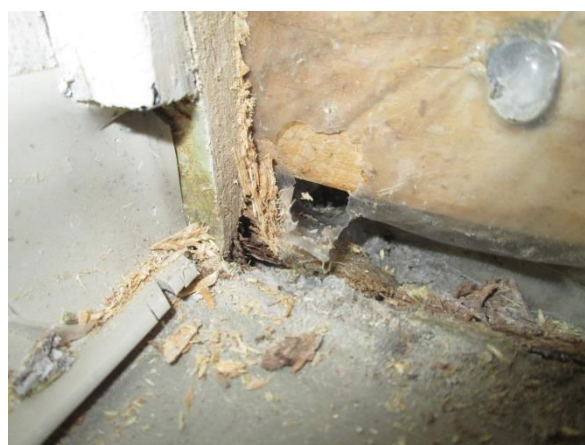
Kuva nro 95

Höyrynsulkumuovi on rikkoonnut kulmassa.

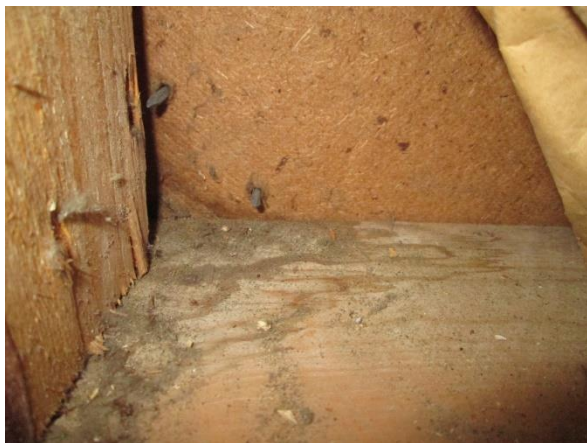
Kuva nro 98

Kosteuden aiheuttamia juottumia runkopuissa.

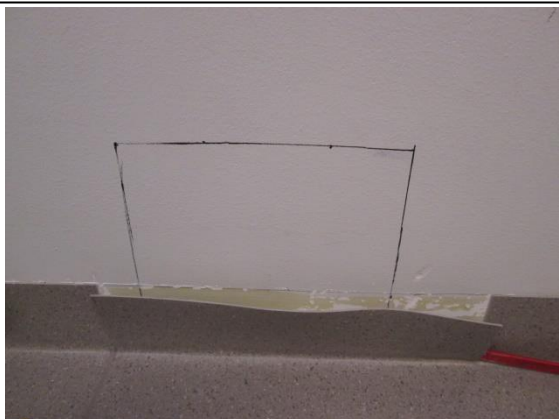
Kuva nro 100

- luokka 202
- muista luokkahuoneista poiketen on seinässä lisäksi kipsilevy sisimpänä
- höyrynsulkuna valkoinen muovi, muovi on käännetty levytyksen alle (ei tiivis)
- tuulensuojalevyissä ja runkopuissa havaittiin paikoin veden aiheuttamia juottumia
- eristevilloissa on runsaasti ilmavuotojen aiheuttamia tummentumia
- seinän runkopuut ovat piikkimittauksin kuivat, mittautulokset 10-11p%
- villasta otettiin näyte mikrobiutkimuksiin

Seinärakenteen avausta.

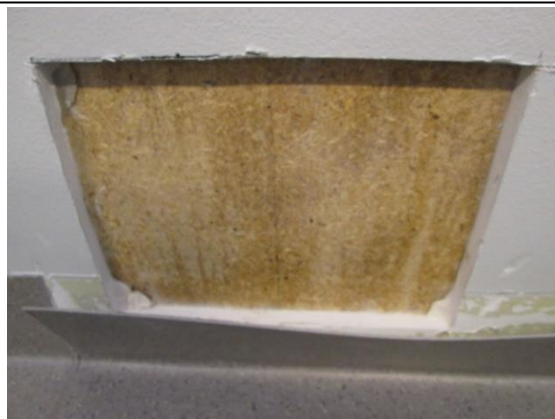
Kuva nro 101

Seinärakenteen avausta.

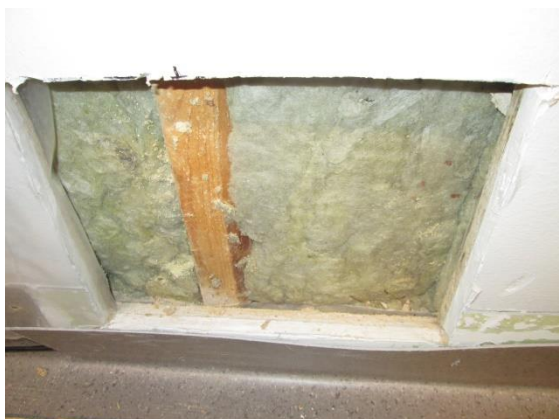
Kuva nro 102

Seinärakenteen avausta.

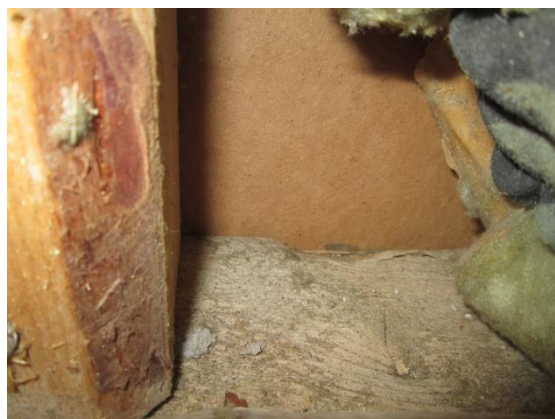
Kuva nro 103

Alajuoksussa paikon kosteuden aiheuttamia juottumia.

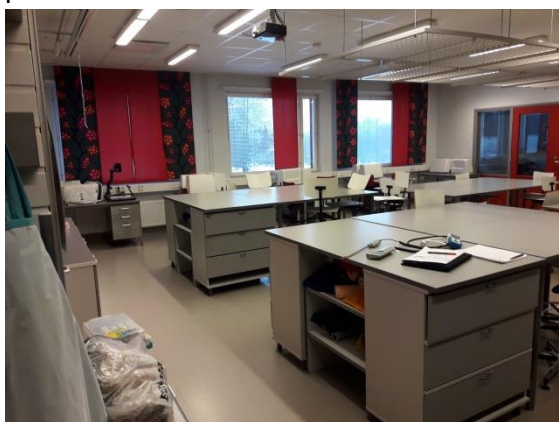
Kuva nro 104

Seinissä ei havaittu poikkeavaa.

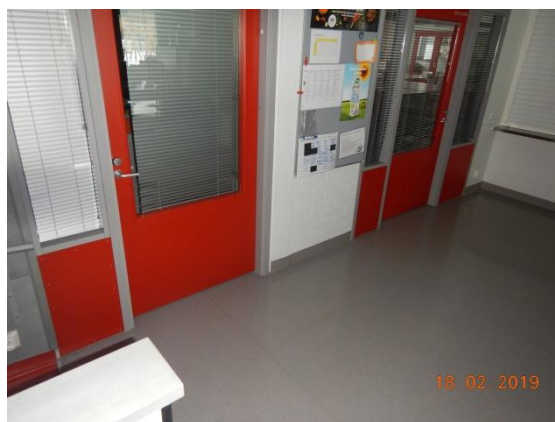
Kuva nro 105

Seinissä ei havaittu poikkeavaa.

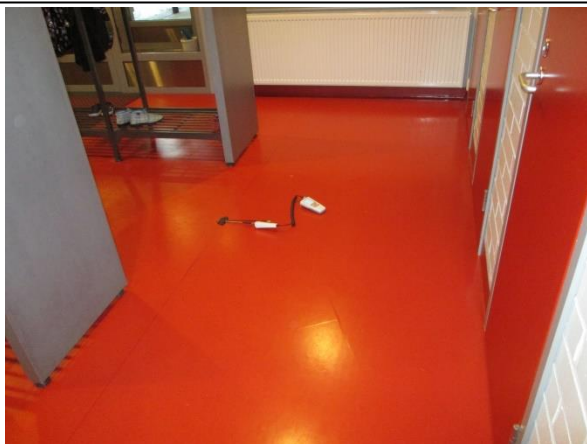
Kuva nro 106

Välipohjan viiltomittauksia.

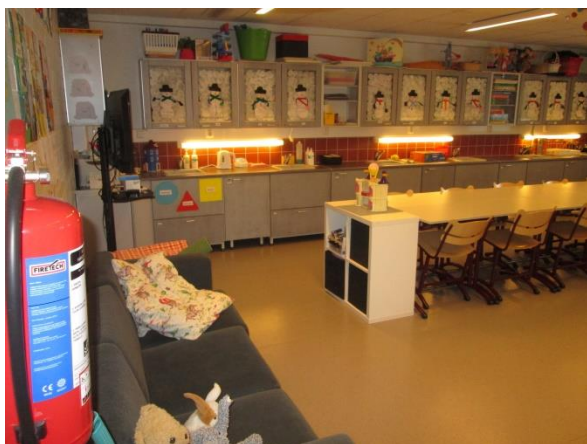
Kuva nro 108

| Mitta-piste | Tila | Suhteellinen kosteus (%) | Lämpötila (°C) | Syvyys | Rakenne / Arvio |
|---|---|---|---|---|---|
| PR 5 | 202 | 88<br>90 | 19,1<br>19,2 | 20 mm<br>40 mm | Välipohja. kastunut ennen uuden pinnoitteen asentamista |

Luokka 202, havaittiin kostea alue.

Välipohjan alueella havaittiin yksi kastunut rakenne, joka on vaurioittanut pinnoitetta. Kastuneen rakenteen alueelta suositellaan pinnoitteiden ja tasoitteiden poistoa sekä kastuneen rakenteen koneellista kuivaamista.

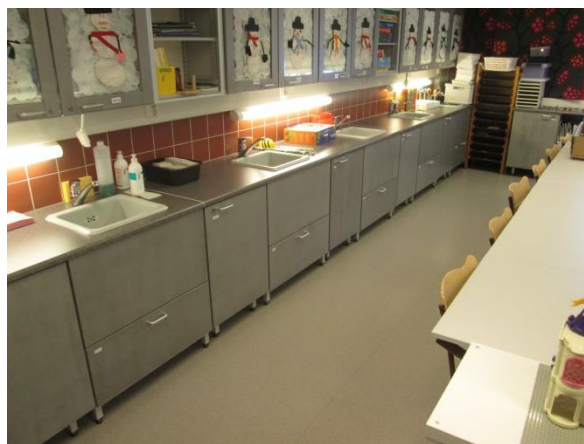
Kuva nro 109

Luokka 202, havaittiin kostea alue.

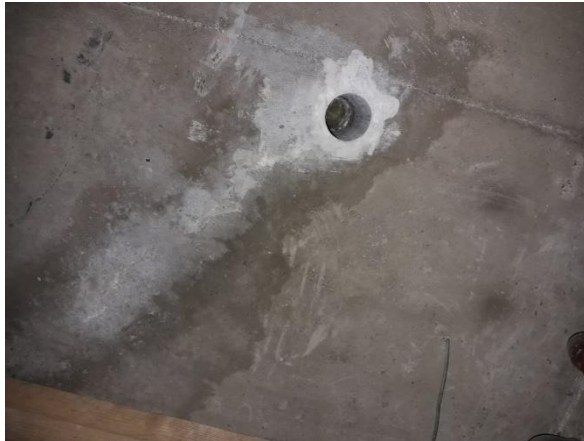
Kuva nro 110

Tilan 109, välipohjan betoniholvissa kosteuden aiheuttamia juottumia.

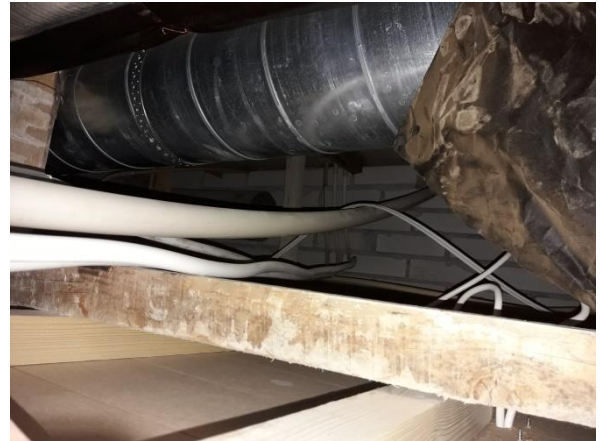
Kuva nro 111

Tilan 109, välipohjan alaslaskussa materiaaleissa kosteuden aiheuttamia juottumia.

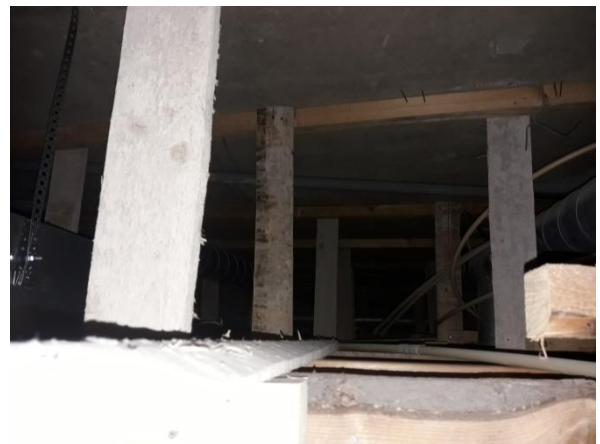
Kuva nro 113

Alaslaskukattojen runkomateriaali on vanhaa muottilautaa tmv.

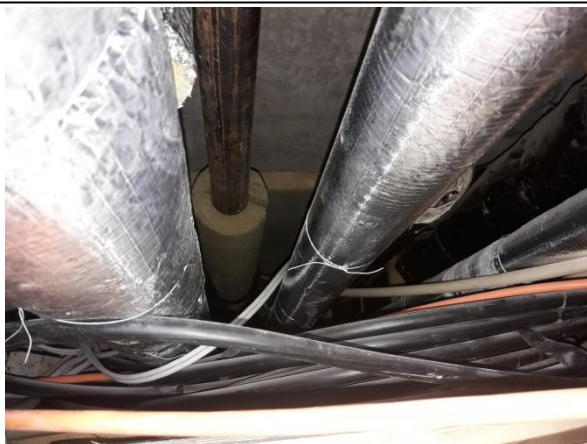
Kuva nro 114

Alaslaskuissa on paikoin runsaasti talotekniikkaa.

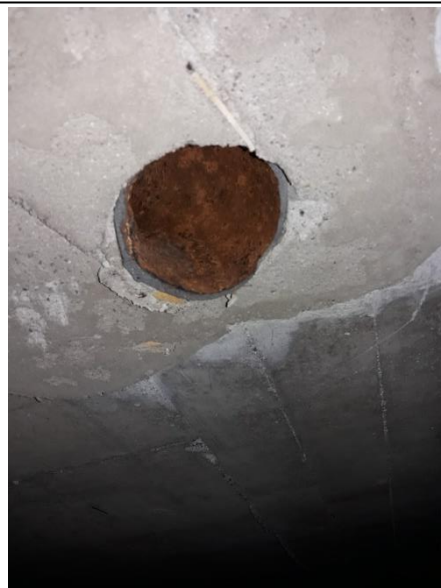
Kuva nro 115

Välipohjassa avoimia vanhoja viemärilinoja.

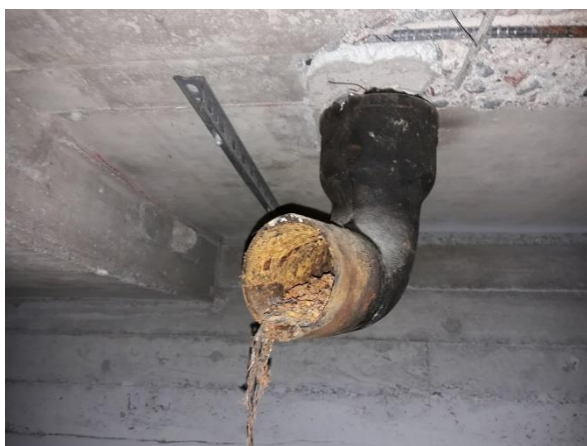
Kuva nro 116

Välipohjassa avoimia vanhoja viemärilinoja. Viemäriputkessa edelleen irtainta.

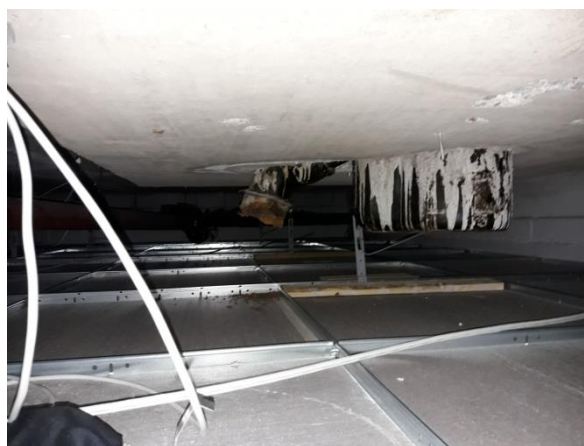
Kuva nro 117

Välipohjassa avoimia vanhoja viemärilinoja. Viemäristä on tippunut alaslaskukaton päälle irtainta.

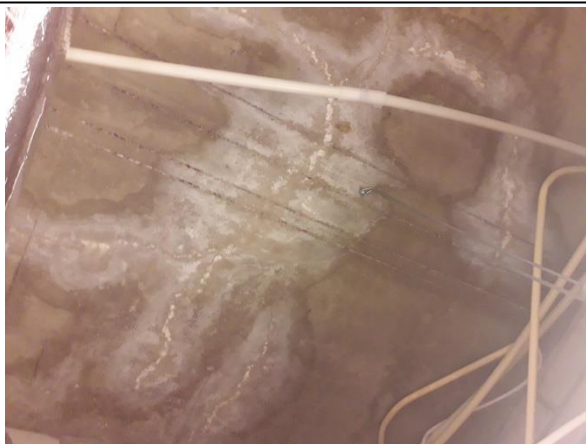
Kuva nro 118

Tila 116 katossa kosteuden aiheuttamia juotumia.

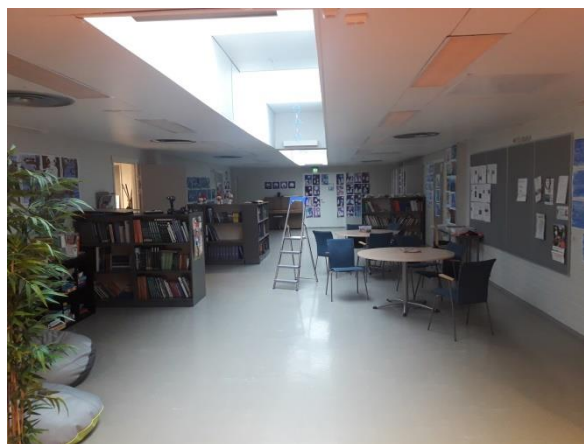
Kuva nro 121

Keskusaulassa on kattoikkuna rivistö.

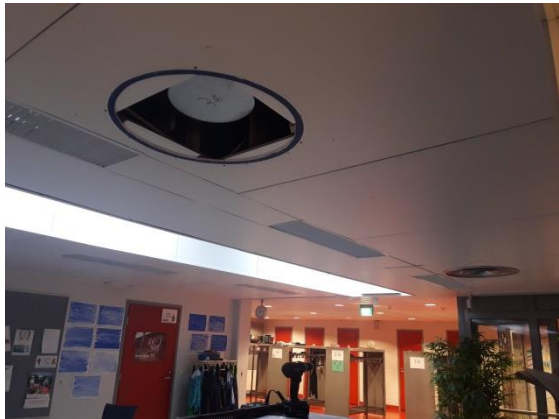
Kuva nro 122

Keskusaulan alaslaskussa on runsaasti tarkastusluukkuja.

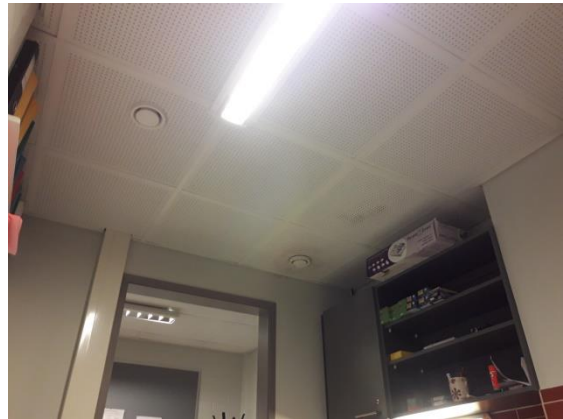
Kuva nro 123

Huoneessa 232 on havaittavissa katto-  
vuodon aiheuttamia juottumia.

Vanhan rakennusosan alueella olevat vaurioituneet materiaalit ovat vaurioituneet vanhan kattovuodon seurauksena ja ovat nyt kuivia. Toimenpide-ehdotuksena vaurioituneiden materiaalien vaihtaminen.

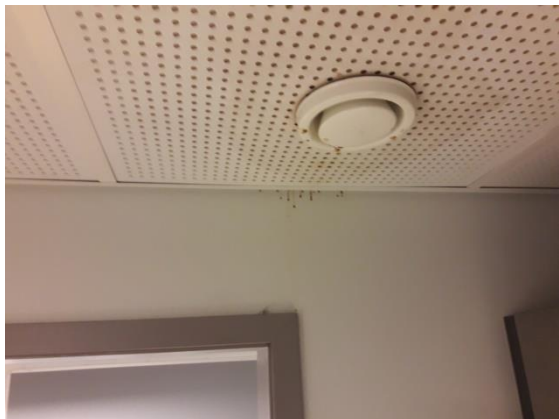
Kuva nro 124

Huoneessa 232 on havaittavissa katto-  
vuodon aiheuttamia juottumia.

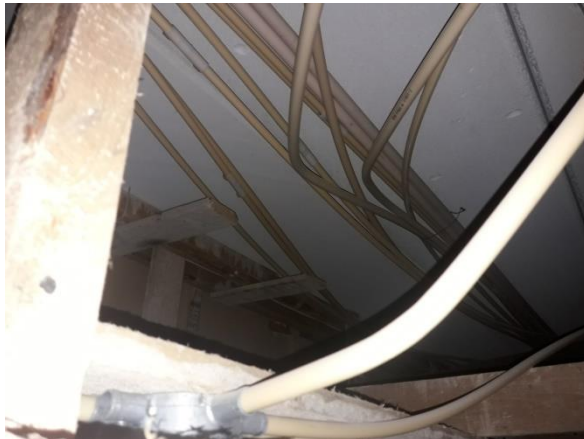
Kuva nro 128

Kuva keskusaulan alaslaskukaton sisältä.

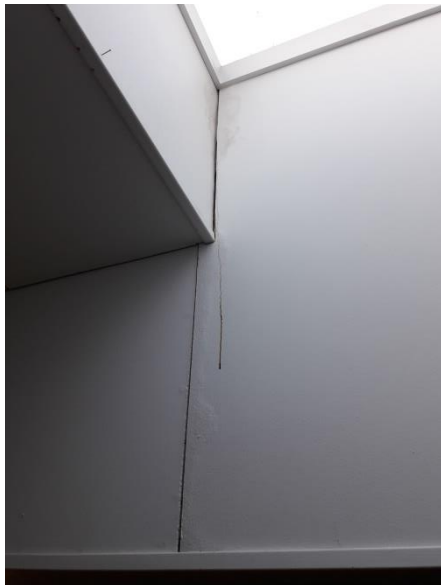
Kuva nro 130

- vaurioalueelta avattiin levyrakennetta, piikkimittauksissa ei havaittu normaalia poikkeavaa kosteutta
- levyn avauksessa ei havaittu vaurioita rakenteen sisäosissa

Keskuaulan rakenneavauskohta.

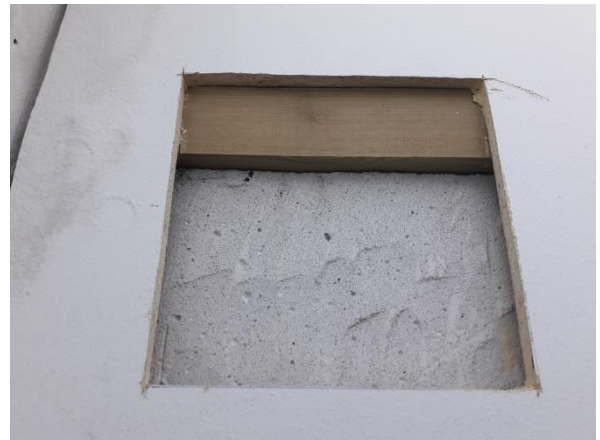
Kuva nro 131

Rakenneavaus keskusaulassa.

Rakenneavauksessa ei havaittu levyrakenteen sisäosassa vaurioihin viittaavia jälkiä.

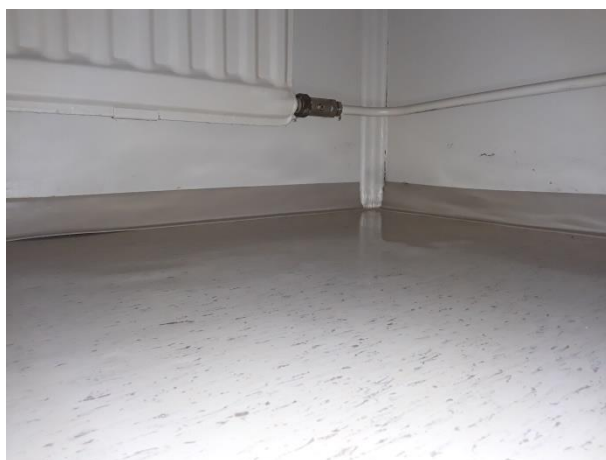
Puurakenteisen (US1) seinän alaosassa havaittiin rakenneavauksen yhteydessä vauriojälkiä. Seinän alaohjauspuun alapuolella on villakaista jossa havaittiin värimuutosta. Seinän alajuoksun piikkimittauksessa ei havaittu normaalista poikkeavaa kosteutta, mittaustulokset alle 14p%. Seinässä oleva muovinen jalkalista on paikoin irronnut alustastaan. Ulkoseinän höyrynsulkumuovi on katkaistu n. 5 mm ennen lattian rajaa. US1 rakenteen alueella on ollut aiemmin ulko-ovi. Ulkopuolisessa tarkastelussa havaittiin sisäänkäynnin vanhat betoniset ulkorappuset, rappusilta pääsee sade/sulamisvedet kastelemaan seinän alaosaa/välipohjarakennetta.

Kuva nro 2 US1 ulkoseinän aluetta
