# Kirkonkylän koulu

Lampolantie 9, 25500 Perniö

## Sisäilmatutkimusraportti

## **RAKENNUKSEN KOSTEUS- JA SISÄILMATEKNINEN KUNTOTUTKIMUS**

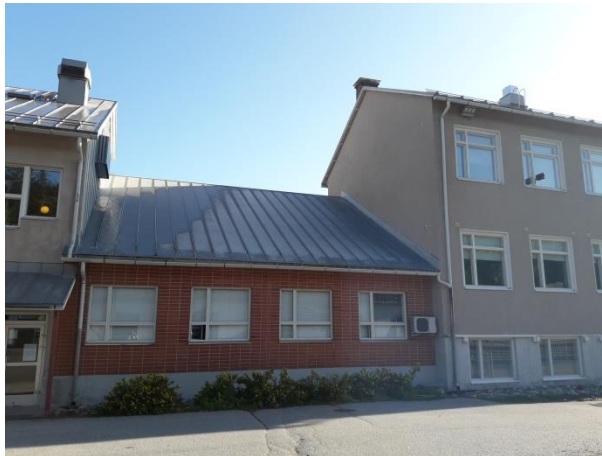
Kuva nro 1

Tutkittava musiikkiluokka on kahden rakennuksen välissä.

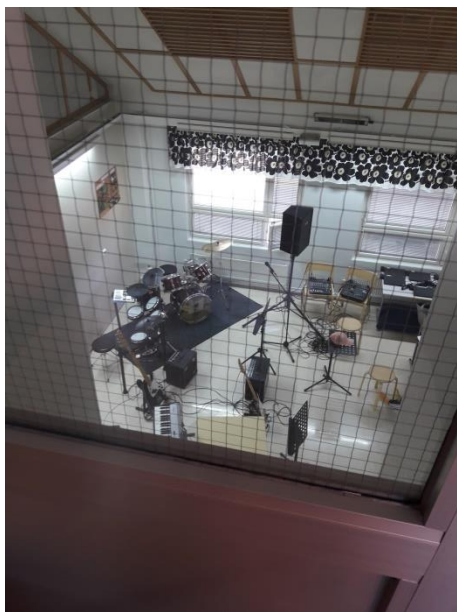
Kuva nro 9

Yleiskuva musiikkiluokasta.

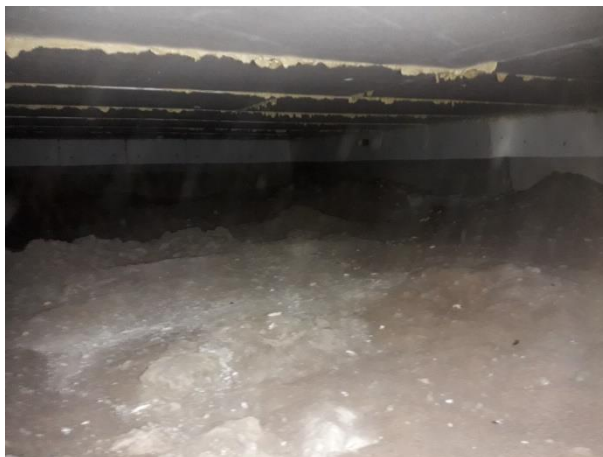
Kuva nro 13

Ryömitätilan tarkastelussa havaittiin paikoin orgaanista jätettä hiekkatäytön pinnalla. Palkkien muottilaudoitukset on osittain paikoillaan, osa on irronnut ja tippunut hiekan pinnalle. Alapohjan ryömintätilassa ei havaittu aistinvaraisesti hajuja tai heikkoa ilmaa. Ryömintätilassa on tuuletusaukkoja jokaisella ulkoseinän sivustalla. Saadun tiedon perusteella on ryömintätilassa koneellinen poistoilmakanavisto. Poistoilmakanavisto havaittiin lähellä musiikkiluokan aluetta, muita tuuletukseen liittyvää putkistoa ei havaittu. Putkistossa havaittiin aistinvaraisesti ilman poistuvan kanavistoon.

Kuva ryömintätilasta.

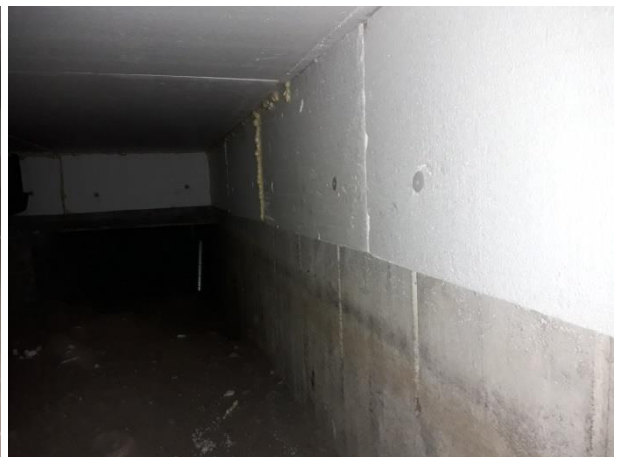
Kuva nro 14

Ryömintätilassa alapohjan eristys näkyvissä.

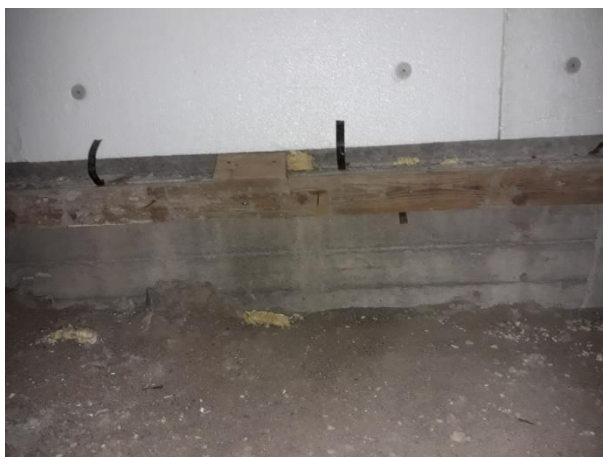
Kuva nro 15

Muottilaudoitusta paikoillaan.

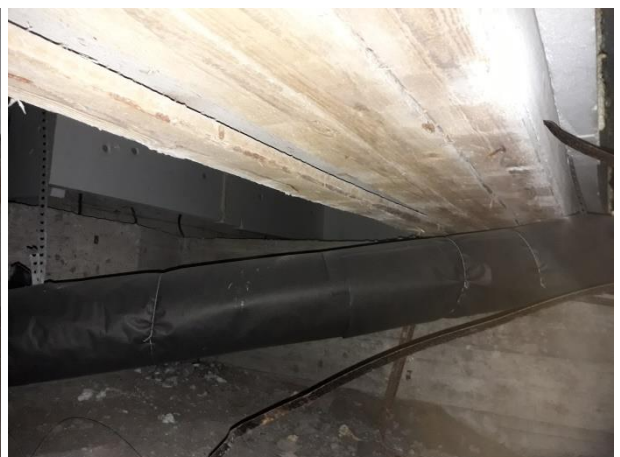
Kuva nro 16

Muottilaudoitusta paikoillaan.

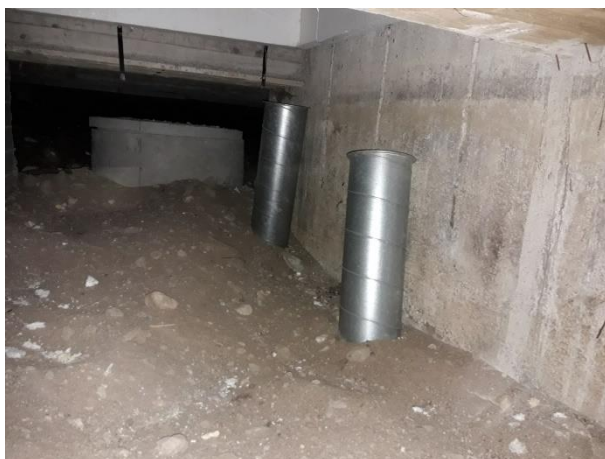
Kuva nro 19

Ryömintätilan alipaineistus putkisto.

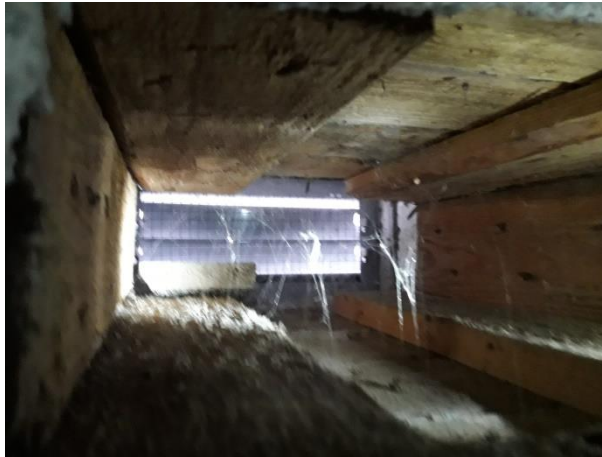
Kuva nro 21

Ryömintätilassa tuuletusaukot ovat avoimia, muottilauditus on paikoillaan.

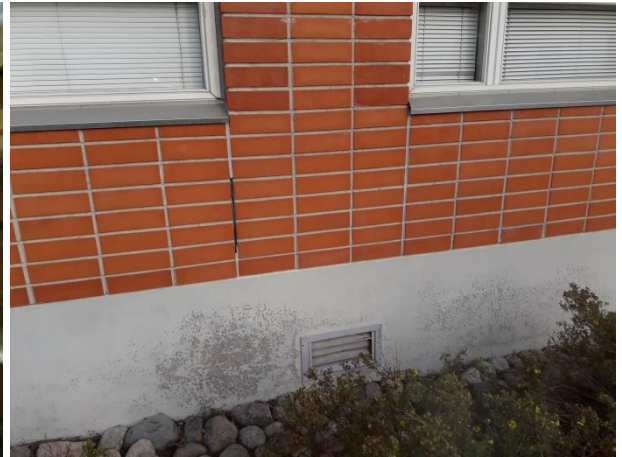
Kuva nro 22

Ryömintätilan tuuletusventtiilit ovat näkyvis- sä rakennuksen ulkopuolella.

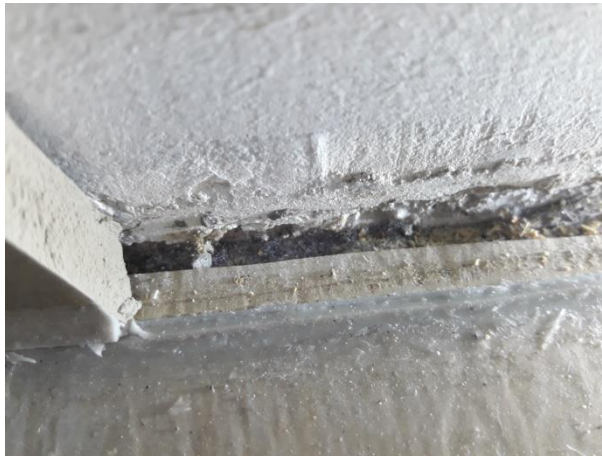
Kuva nro 23

Alapohjan ja ulkoseinän liitos on aistinvarai- sesti tiivis.

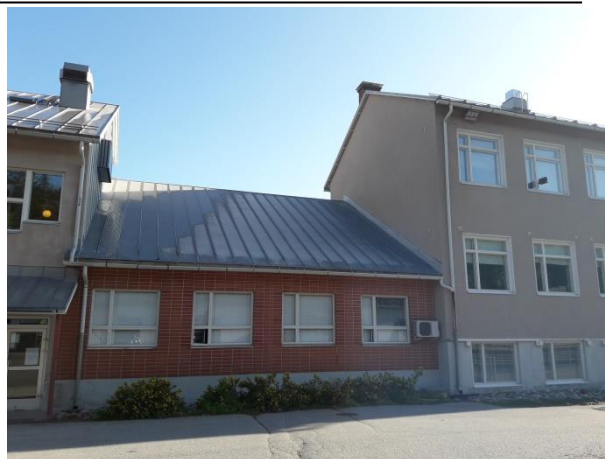
Kuva nro 28

Sokkelielementti on suurelta osin maanpinnan yläpuolella.

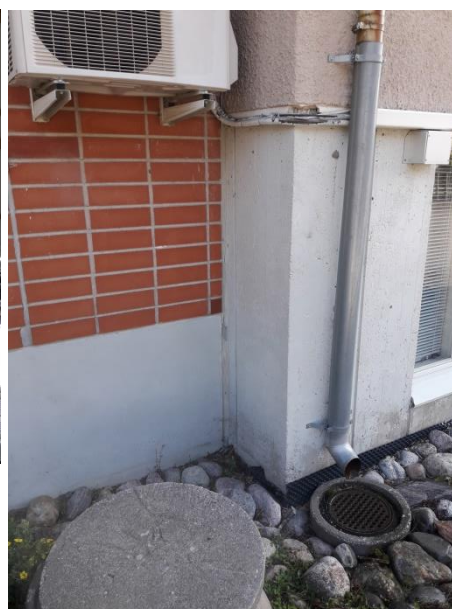
Kuva nro 32

Vanhan rakennusosan ulkoseinä on muuttunut väliseinäksi.

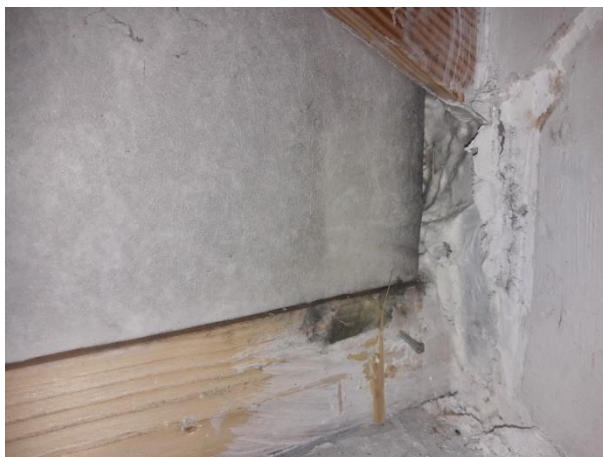
Kuva nro 43

Ilmanvuotokohdassa ilmapuodon aiheuttamaa tummentumaa pinnoilla. Rakoa on tiivistetty elastisella massalla, vuoto on edelleen kuitenkin havaittavissa.

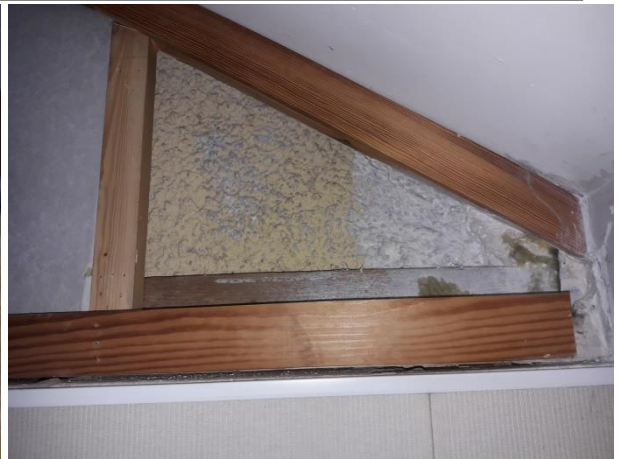
Kuva nro 46

Akustiikkavillan takana on havaittavissa vanha ulkoseinärakenne.

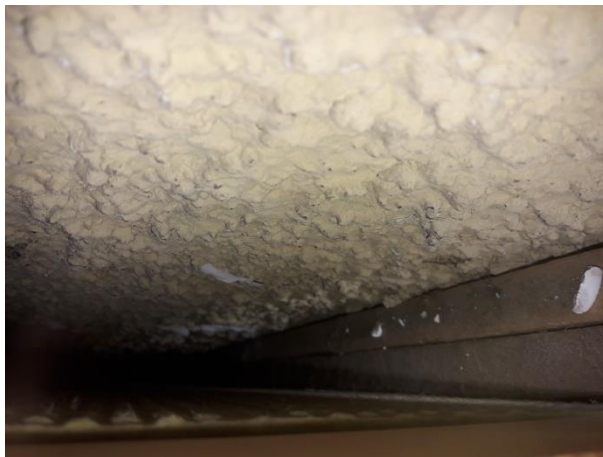
Kuva nro 47

Akustiikkavillan ja vanhan ulkoseinärakenteessa havaittiin aistinvaraisesti ilman liikettä.

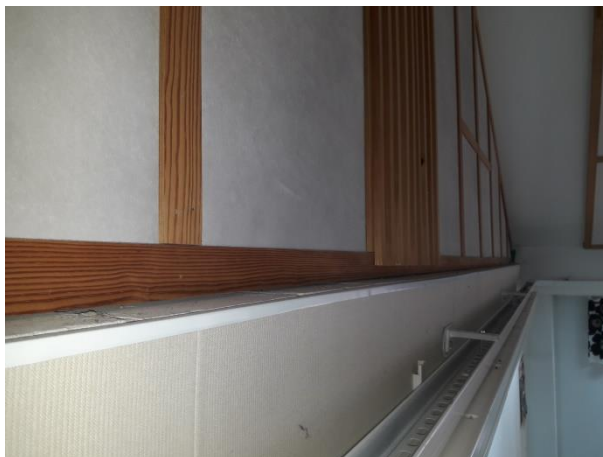
Kuva nro 51

Tiilimuurauksen yläosassa on havaittavissa tiilimuuraus.

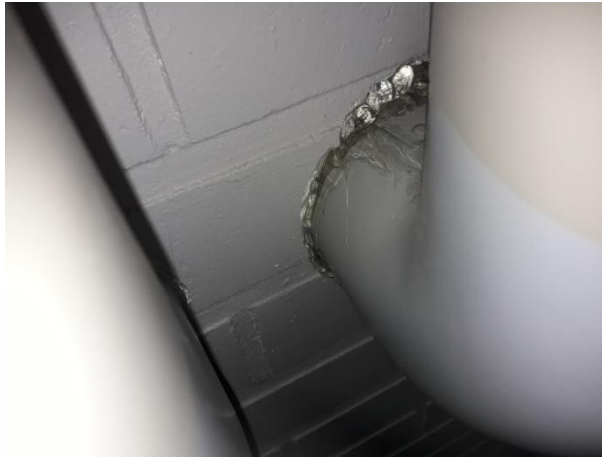
Kuva nro 53

Läpivientejä on osin tiivistetty.

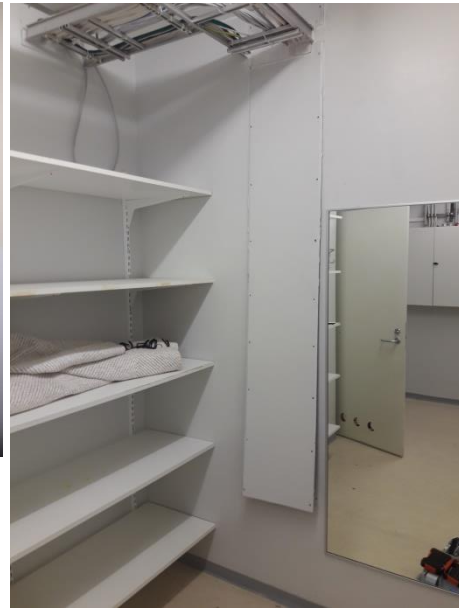
Kuva nro 54

Vanhan rakennuksen puolelta on käynti talo-tekniikka kuiluun josta tekniikka kulkee musiikkiluokan viereiseen varastoon.

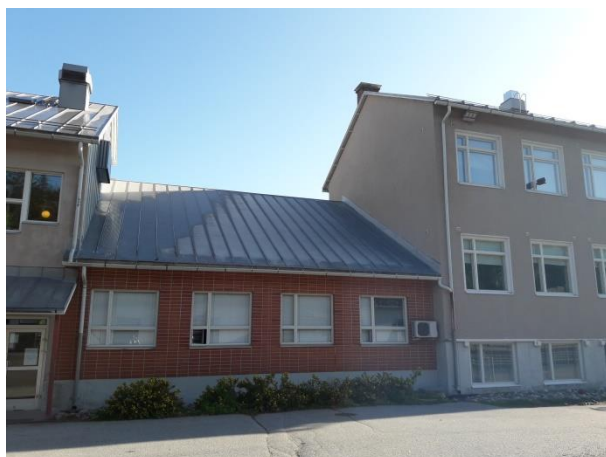
Kuva nro 60

Yleiskuva katosta, katto on kahden rakennuksen välissä.

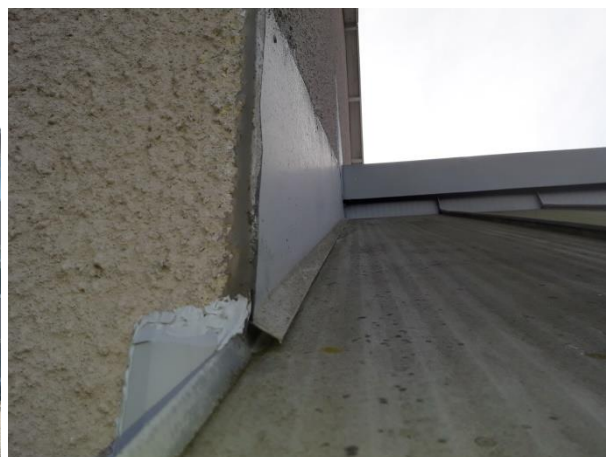
Kuva nro 61

Vesikaton reunoilla on ylösnostot pellistä, yläreuna on tiivistetty massalla.

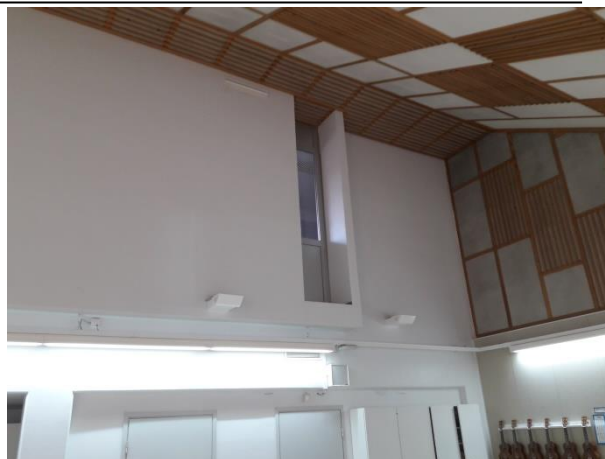
Kuva nro 63

Katto on sisäpuolelta harjanmuotoinen.

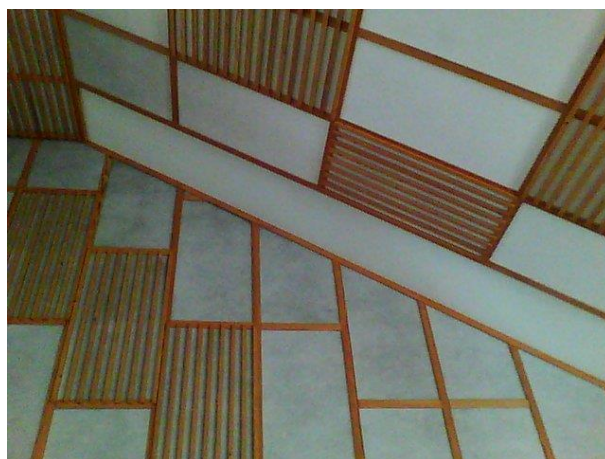
Kuva nro 65

Lämpökameran valokuva.

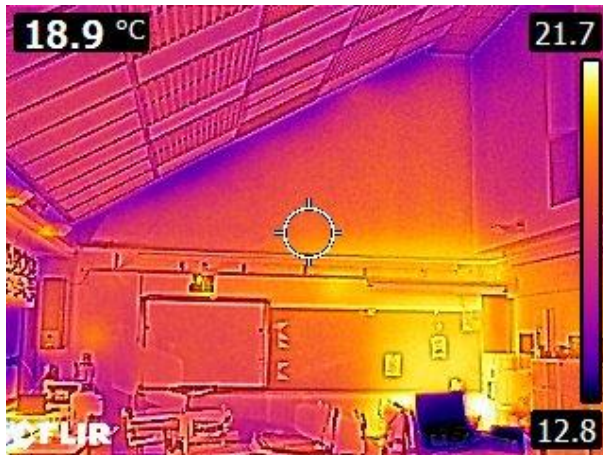
Kuva nro 66

Yläpohjassa reuna-alueella viitteitä ilma-  
vuodoista.

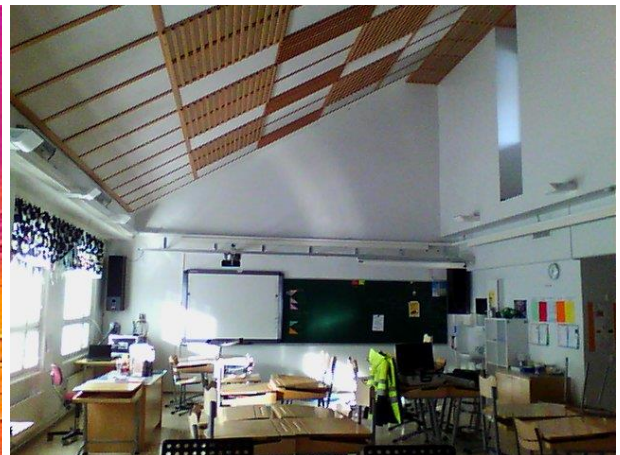
Kuva nro 67

Lämpökameran valokuva.

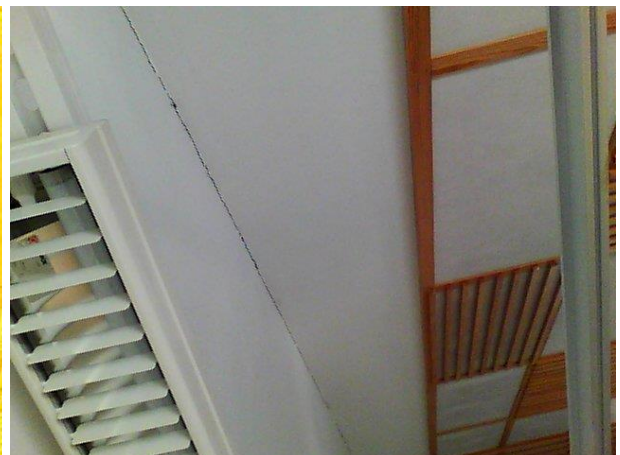
Kuva nro 69

Lämpökameran valokuva.
